ZÁRÓJELENTÉS

2014-401-4P

súlyos repülőesemény

Airbus A320

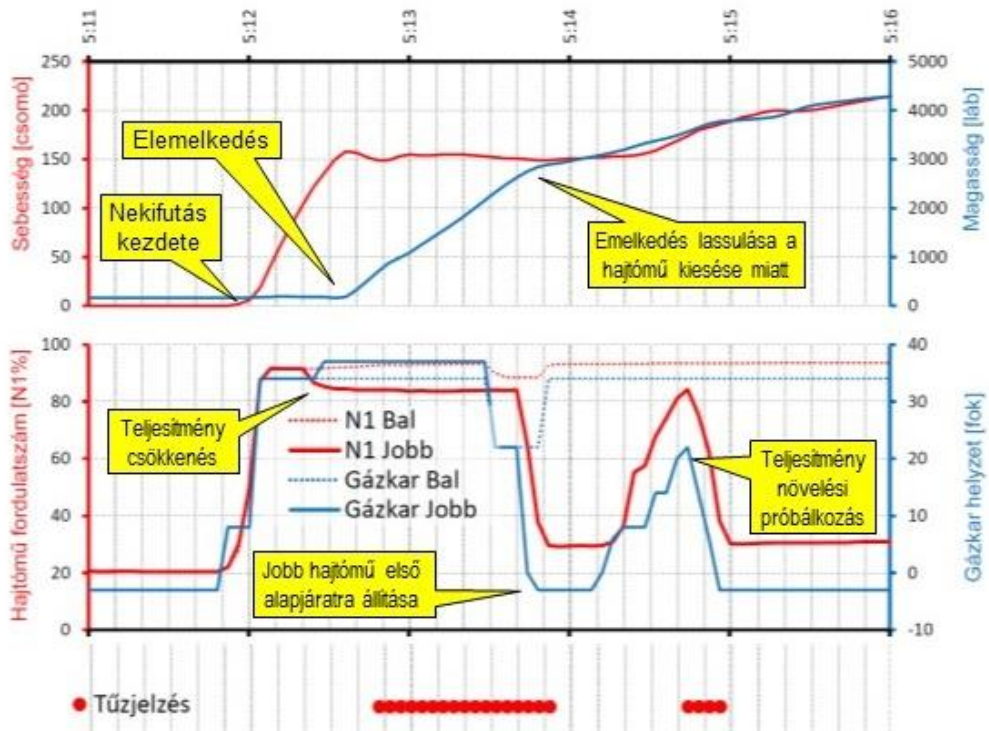
3. ábra Főbb repülési és hajtómű adatok a felszállás és emelkedés során

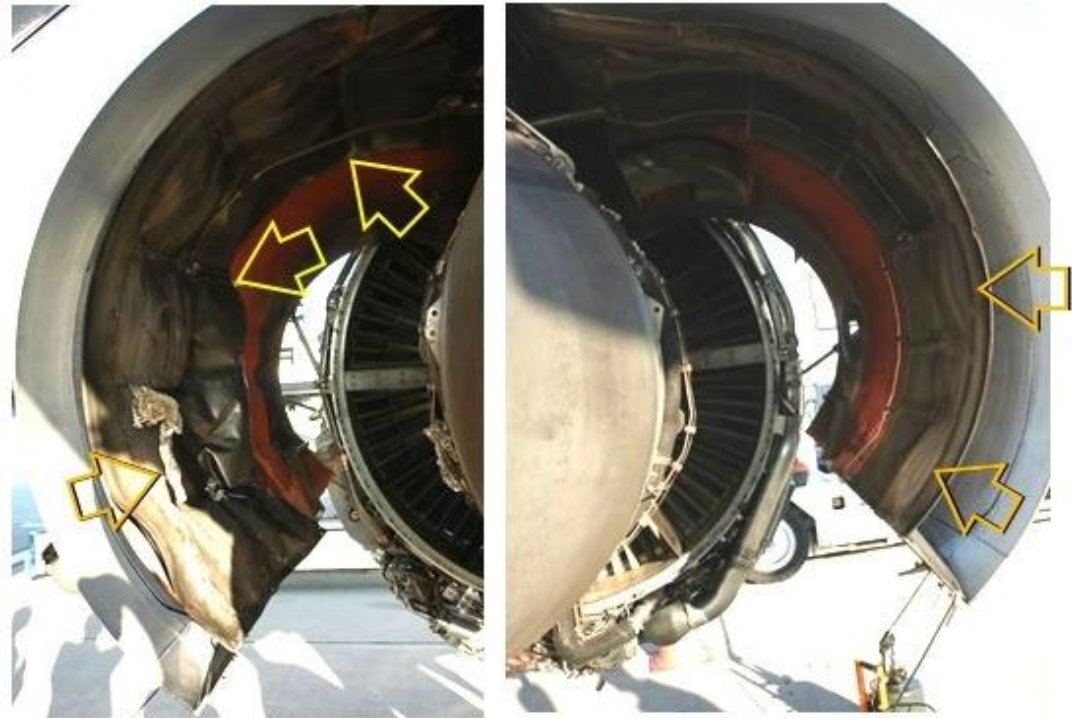
Az érintett légi jármű jobb oldali hajtóműve és a gondolájával egybe épített sugárfordító berendezés megrongálódott.

8. ábra A sérült hajtómű bal és jobb oldala hát irányból felnyitott sugárfordítóval

A meghibásodott hajtóművet és a gondola/sugárfék egyes elemeit a Lufthansa Technik Budapest bázisán lecserélték, és átvizsgálásra valamint javításra a Lufthansa Technik hamburgi üzemébe szállították. A Lufthansa Technik laboratóriumában elvégzett anyagvizsgálat megállapította, hogy a csővezeték törését egy fáradásos repedés okozta, ami egy mechanikai és hő igénybevételnek egyaránt kitett hegesztési varrattól indult el. A Vb nem látott okot biztonsági ajánlás kiadására.

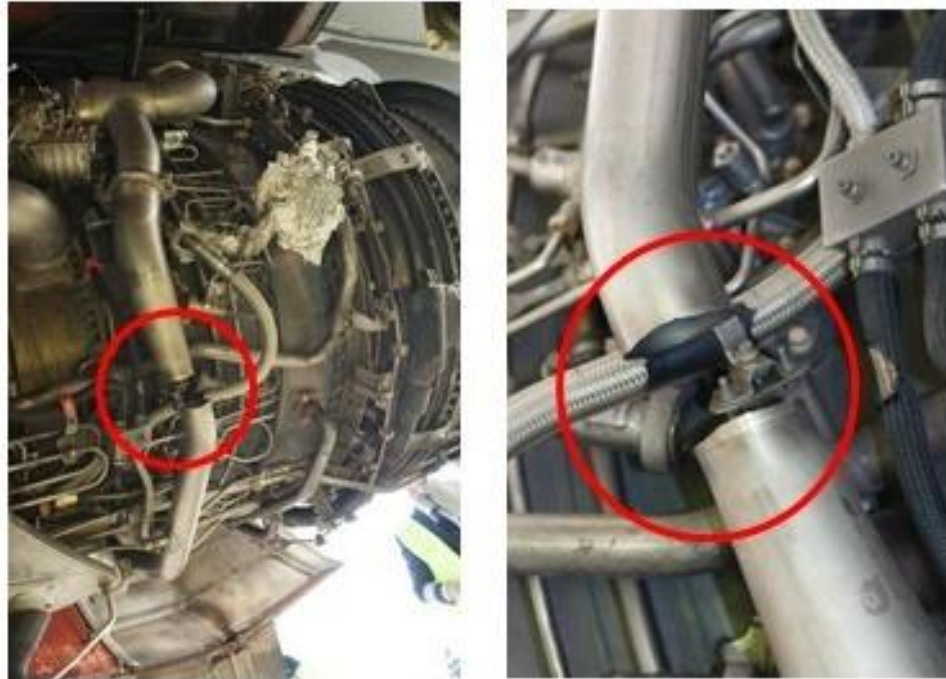
Az esemény során meghibásodott alkatrész a hajtómű kompresszor fokozatából a pneumatika rendszer számára szükséges levegő elvezetését biztosítja. A csővezeték közvetlenül a kompresszor házhoz, csavarkötéssel kapcsolódik és a hajtóműház burkolati ívét követve a nagynyomású szelepház gyűjtőcső szakaszába továbbítja a nagynyomású forró levegőt melyhez szorítóbilincses illesztéssel csatlakozik. A hajtóműház ívét követő formát a gyártó hajlítással, illetve ahol a keresztmetszet bővítésére volt szükség ott az átmenetet biztosító szakasz hegesztésével alakította ki.

Meghibásodott berendezés / alkatrész megnevezése	Megcsapolt, nagynyomású levegő elvezető cső
Felépítésének helye	Hajtómű alsó része
Anyaga	Inconel 625
Típusa	Vékonyfalú acélcső
Gyártója	CFM International
Gyártási ideje	1998.01.20
Gyártási száma	238-0510-501
Sorozatszám	598

Az érintett csőszakasz a hajtómű alacsony fordulatszámon történő üzemelése során továbbítja a megcsapolt levegőt a nagynyomású szelep felé, amely szelep a fordulatszám növekedésével arányosan folyamatosan közelít a zárt pozícióhoz. Teljesen zárt helyzetében a pneumatika rendszer megfelelő nyomású levegővel történő táplálását egy másik, alacsonyabb nyomású kompresszor fokozattól megcsapolt levegő biztosítja. A szelep zárt

helyzetében az oda elvezető vékonyfalú csőszakaszban továbbra is a kompresszorban jelen levő nyomás uralkodik, ami hosszútávon fokozott igénybevételt jelent.

Az eseményben érintett repülőgép felszállást követő repülése során ez fokozott igénybevétel a csővezeték töréséhez vezetett.

9. ábra A törött csővezeték a beépítés helyén

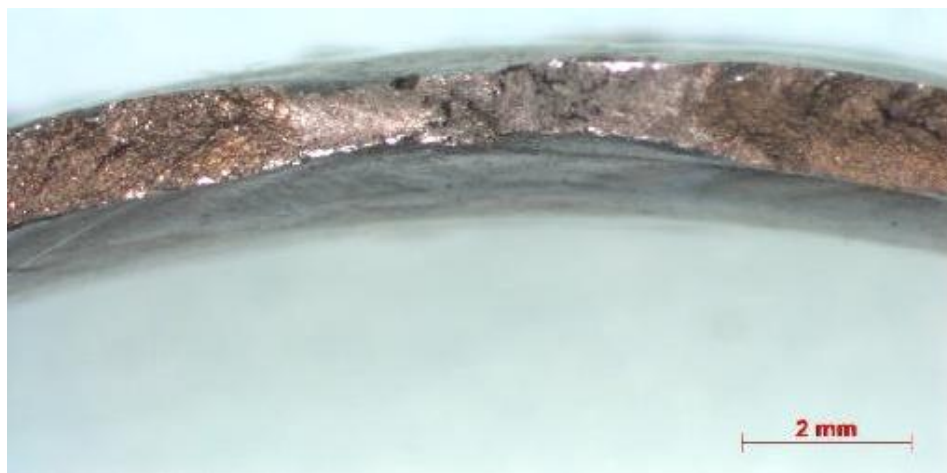
10. ábra A csővezeték fáradásos repedésre utaló törési felülete

A Lufthansa Technik által elvégzett vizsgálat a csővezeték töréshez vezető fáradásos repedés kialakulását kiváltó konkrét okot nem tudta egyértelműen azonosítani, de az alábbi tényezőket vagy azok kombinációját valószínűsítette:

- a beépítés és az üzemelés során fellépő fizikai igénybevételek,
- az anyag kristályszerkezetének módosulása a hegesztés hatására,
- felület durvulása a hegesztés előtti megmunkálás következtében,
- környezeti hatások: forró levegő, légszennyezés, jégtelenítő folyadék.

A hajtóműtől a nagynyomású levegőt a pneumatikus rendszerbe vezető vékonyfalú csővezeték hegesztett kötésénél a megmunkálás, a beépítés és az üzemelés során fellépő igénybevételek együttes hatására fáradásos repedés alakult ki, mely az idők folyamán folyamatosan terjedve végül annyira meggyengítette a szerkezetet, hogy az a felszálláskor fellépő terhelést már nem tudta elviselni, és eltört. Mivel a törés a levegő áramlását szabályozó szelep és a hajtómű kompresszor fokozata közötti csőszakaszon következett be, a nagy nyomású és magas hőmérsékletű levegő nagy erővel, akadálytalanul áramlott a hajtómű gondolába. A törés létrejöttének következtében a kompresszorból megnövekedő levegő elvezetés kedvezőtlenül befolyásolta a hajtómű működését, ami a fordulatszám hirtelen lecsökkenéséhez vezetett. A forró levegő erőteljes kiáramlása rövid időn belül megrongálta és felhevített gondola belső terét. A hőmérséklet gyors emelkedése aktiválta a hajtómű tűzjelző rendszerét. Amikor a repülőgép személyzete csökkentette az érintett hajtómű teljesítményét, a forró levegő kiáramlása is mérséklődött, és a tűzjelzés megszűnt. Amikor ezt követően a személyzet megkísérelte ismét növelni a hajtómű teljesítményét, a forró levegő ismét megnövekedő áramlása újból tűzjelzést idézett elő.

- Felszálláskor a kezdeti emelkedés során eltörött a jobb oldali hajtómű nagynyomású kompresszor fokozatától a pneumatikus rendszerhez levegőt vezető cső hegesztése.
- A kiáramló nagynyomású forró levegő megrongálta a hajtómű burkolatát és aktiválta a tűzjelző rendszert.
- A csővezeték törését egy fáradásos repedés okozta, ami egy mechanikai és hő igénybevételnek egyaránt kitett hegesztési varratból indult el.

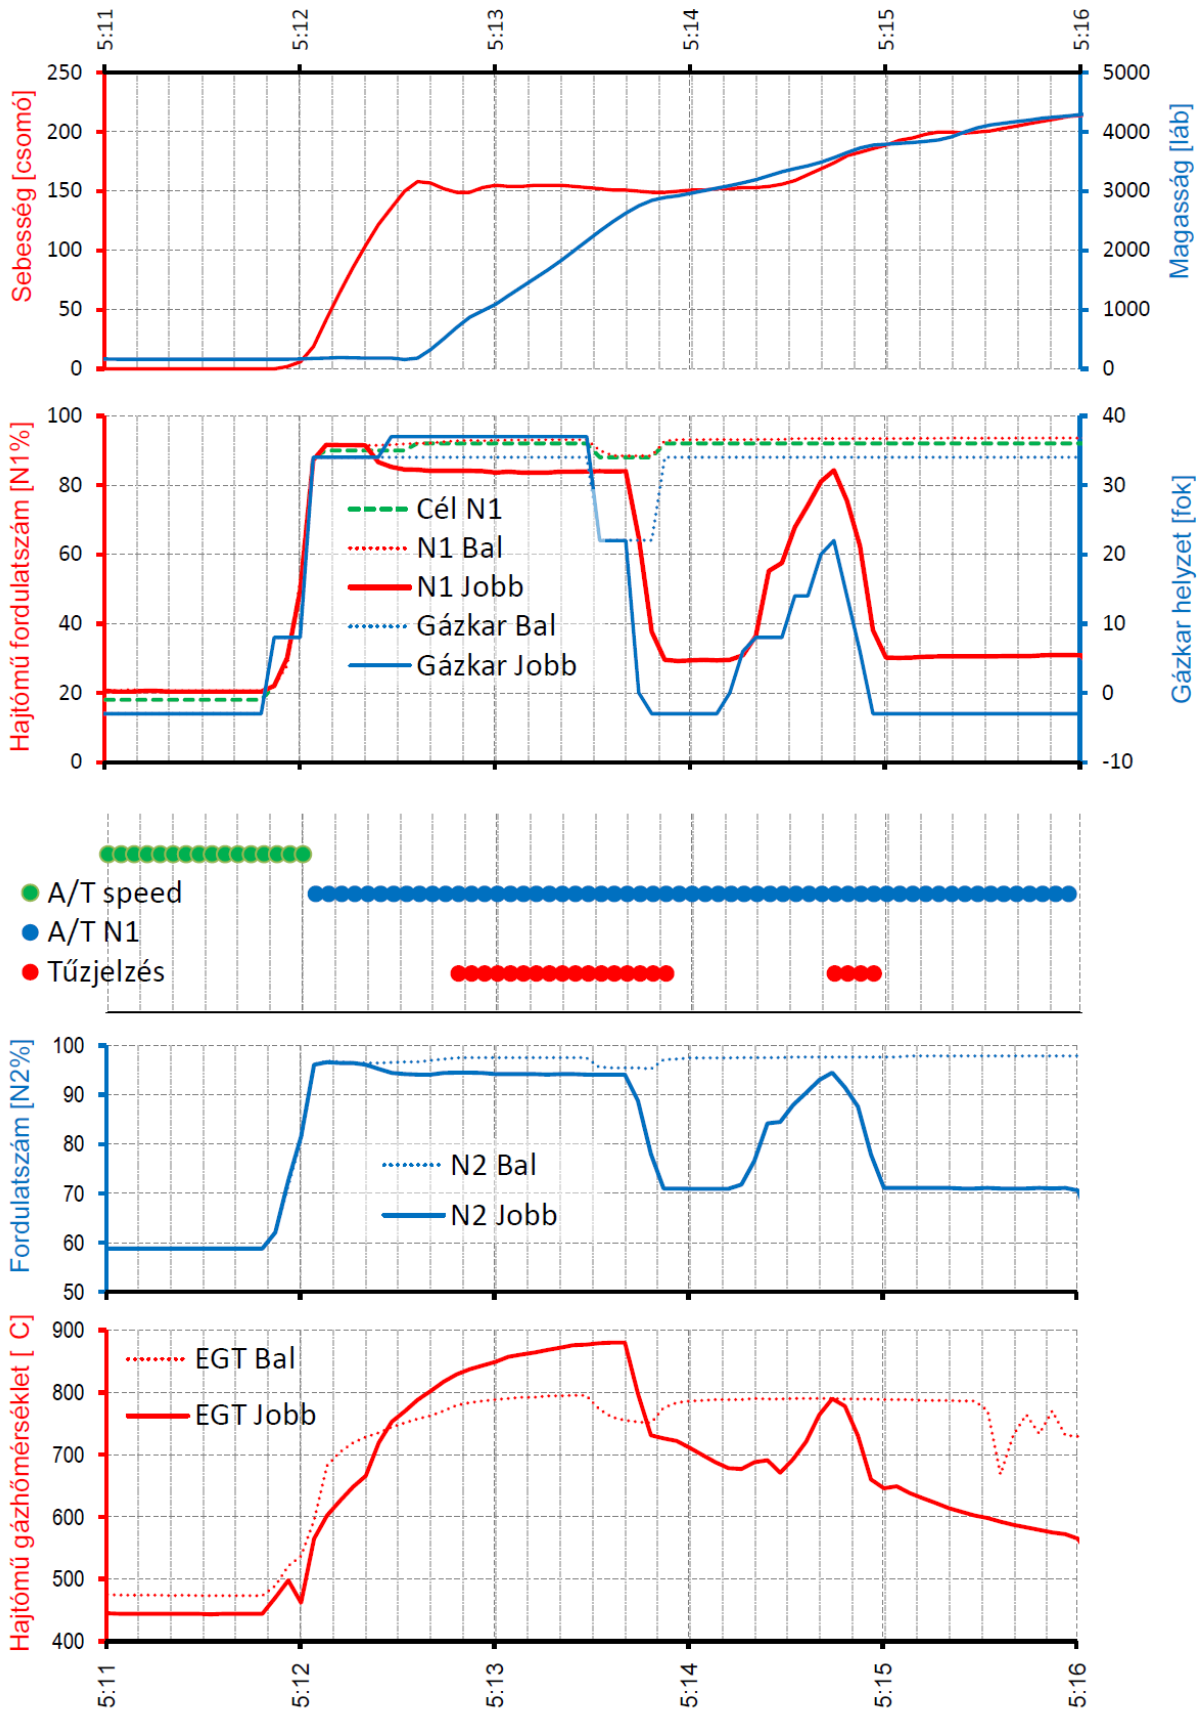
12. ábra Főbb repülési és hajtómű adatok a meghibásodás perceiben
