ZÁRÓJELENTÉS

2014-511-4

légiközlekedési baleset

Pipistrel Virus SW

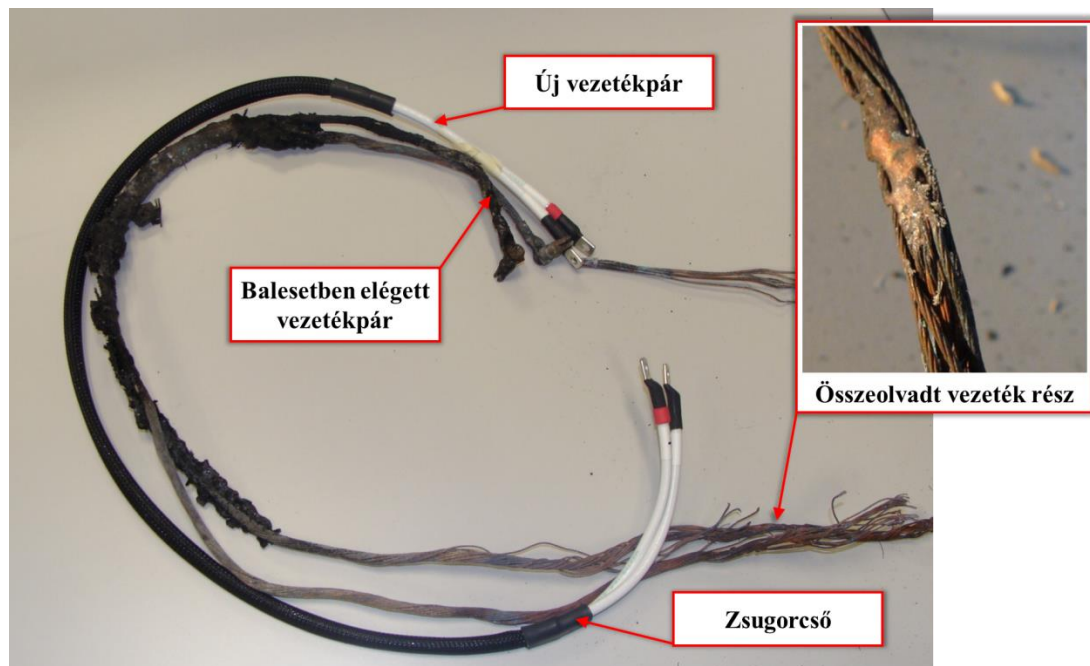
5. ábra: balesetben sérült és egy új vezetékpár

Az ülések mögötti térben helyezkedtek el a légi jármű akkumulátorai és a csomagtér. A gyártó nyilatkozata szerint a légi járművet két darab akkumulátorral szerelte fel, amelyek Aerovoltz márkájú, AVO2-16 (LiFePO₄) típusúak voltak. Az akkumulátor gyártója szerint azok egyenként egy 28 Ah kapacitású ólom akkumulátorral egyenértékűek akár 500 Amper indító árammal. A repülőgép gyártója az akkumulátorokat párhuzamos kapcsolással, közvetlenül egymáshoz kötötte. A kialakított párhuzamos kapcsoláshoz a gyártó nem használt párhuzam kapcsolót vagy egyéb elektromos biztosító berendezést.

A párhuzamos kapcsoláshoz használt szigetelt vezetékek pozitív és negatív ágai egymás mellett futottak úgy, hogy azokat egy közös műanyag védőharisnyában helyezték el (5. ábra). A védőharisnyát és a vezetékeket egymáshoz, a vezetékek végeitől mintegy 10-10 cm-re zsugorcsovekkel rögzítették.

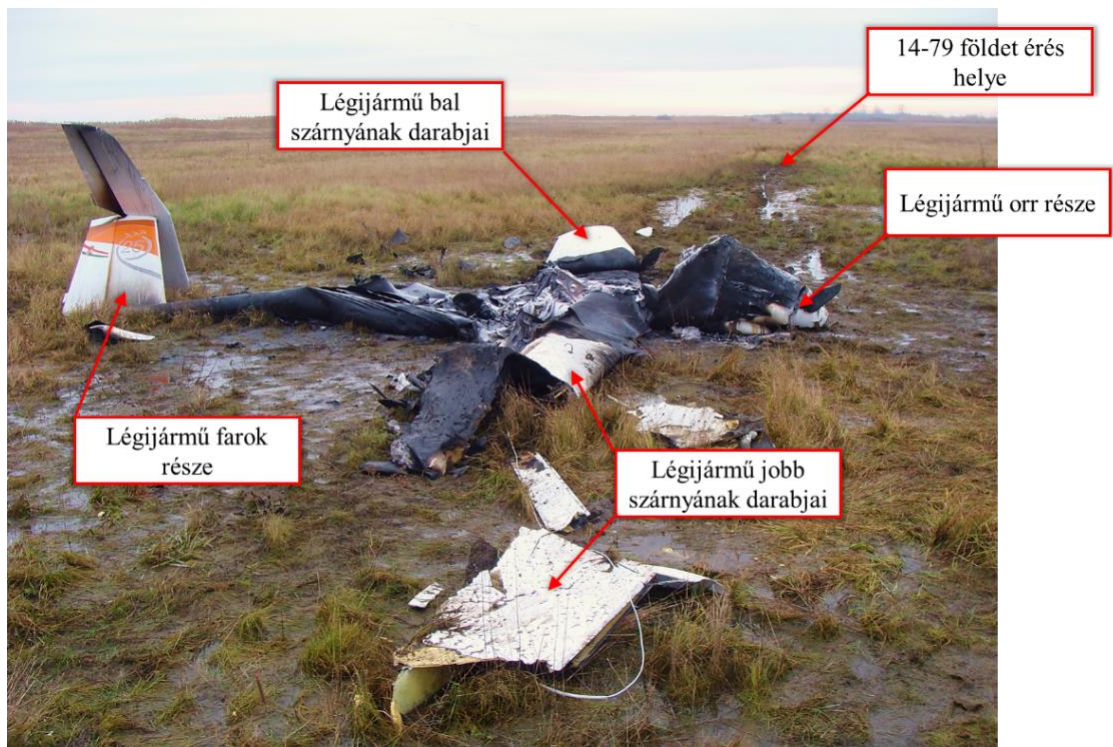
6. ábra: kiégett légi jármű roncsa és földet érési területe

A légi jármű kiégett kompozit szerkezete megnehezítette a repülőgép sárkányszerkezetének olyan további vizsgálatát, amelyből teljeskörűen megállapíthatóak lehetnek volna a légi jármű leszállás következtében szerzett mechanikai sérülései.

A Vb a helyszíni szemle és a 2015. januárban elvégzett légi jármű roncsának részletes átvizsgálása során megállapította, hogy a tűz forrása nem a motortérből származott. Továbbá megállapítható volt, hogy a tűznek leginkább kitett terület a pilóta ülése mögötti tér volt.

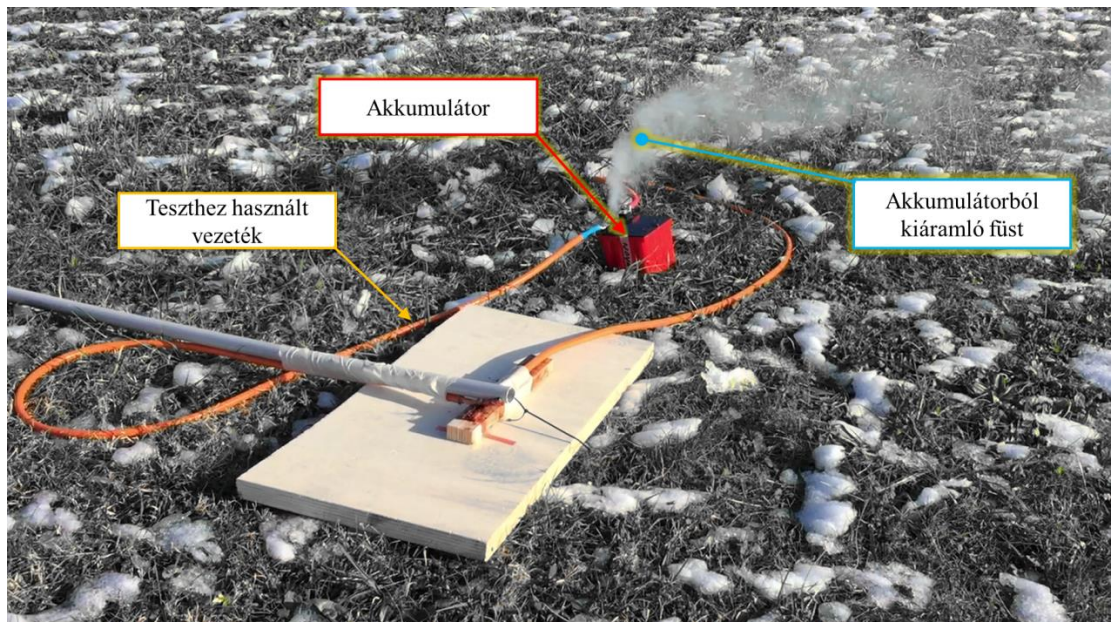
7. ábra: rövidzár után az akkumulátorból kiáramló füst

A KBSZ szakmai vizsgálata során a légijármű gyártója elvégezte a repülőgép (a megsemmisülttel azonos típusú) akkumulátorának túlterhelési próbáját, amelyről videofelvételt készített és azt a Vb rendelkezésére bocsátotta. A próbát megelőzően a gyártó megmérte a próbához használt akkumulátor kapocsfeszültségét, amely 14,36 Volt feszültség értéket mutatott. A gyártótól kapott információk alapján a próbához felhasznált akkumulátor a teszt megkezdése előtt teljesen feltöltött állapotú és 18-25°C közötti hőmérsékletű volt. A próba folyamán az akkumulátort – a légijárműbe épített akkumulátor összekötő vezetékéknél vastagabb és szilikon-szigeteléssel ellátott – elektromos vezetékkel zárták rövidre. A teszt során az akkumulátorból jelentős mennyiségű füst nagy sebességgel távozott, melynek színe fehér volt (7. ábra). A videofelvétel tanulsága szerint a füstképződés süvítő hanggal is járt. A rövidre zárt telep nem kapott lángra és a műanyag háza sem repedt meg.

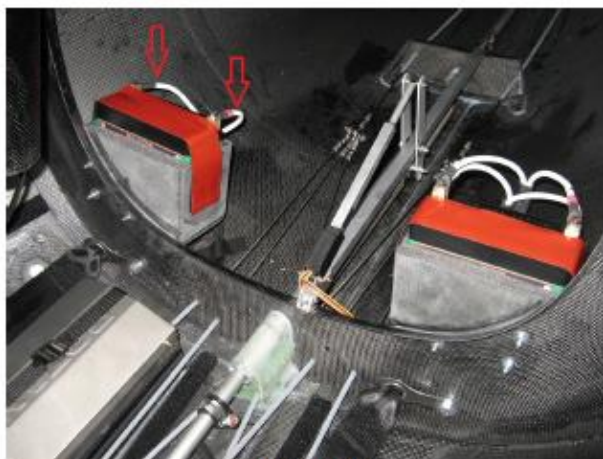
Figure 1

Concern has been raised about the use of two LiFePO4 batteries on Pipistrel aircraft. Instances of abnormal behavior and testing indicate that short circuits can occur and cause potentially dangerous current surges, if any of the batteries individual cells self-discharge to sufficiently low levels.

To prevent any potentially dangerous battery failures, immediate disconnection of the second LiFePO4 battery is required.

In those aircraft that have both batteries located in the luggage compartment, the positive and negative cables need to be disconnected from the second battery (see Figure 1). Once disconnected, they must be fastened to something with tape or plastic ties, to prevent them from shifting and/or moving around during aircraft operation. More importantly, the cable terminals, as well as the battery terminals, must be thoroughly insulated/protected to prevent them from touching components/installations nearby. After the cable is disconnected, the second battery can either be left where it is or removed. Only the later requires redetermining the aircraft's weight and balance.
