**KÖZLEKEDÉSBIZTONSÁGI
SZERVEZET**

ZÁRÓJELENTÉS

**2014-0605-5
vasúti baleset**

**Papírgyár – Puszkaporos
2014. június 18.**

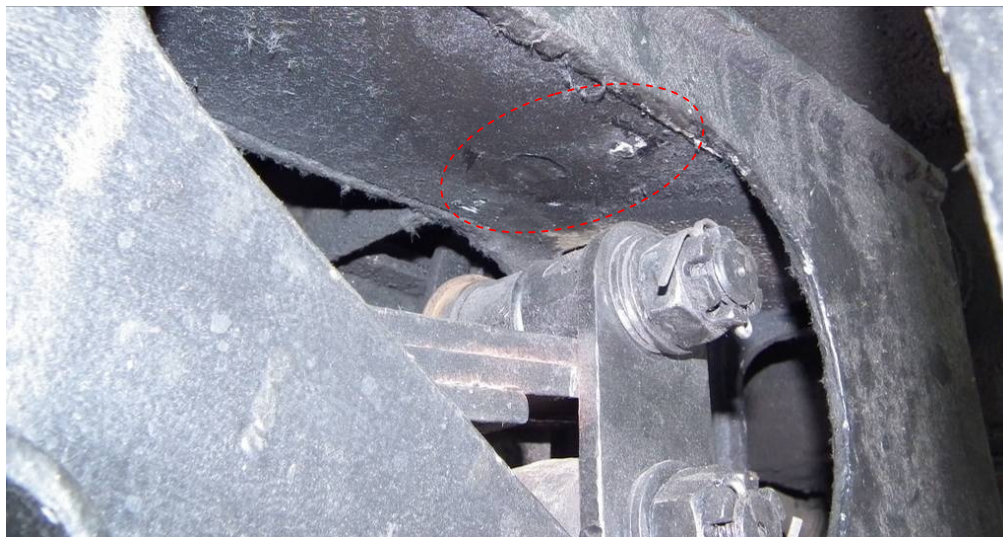
A D02-510 mozdony 2014. március hónapban felújított forgóvázat kapott. A felújítást a vasút által megbízott vállalkozás végezte, részben a vasút által biztosított alkatrészekkel (köztük csavarrugók).

A csavarrugókat a vasútüzem külön gyártatta le, a megrendéskor azonban valós műszaki specifikáció nem állt rendelkezésre.

A mozdony forgóvázában a rugópálcák fölött felütközési nyomok voltak láthatóak a június 23-i helyszíni szemle során (3. ábra).

3. ábra: felütközési nyomok a forgóvázban

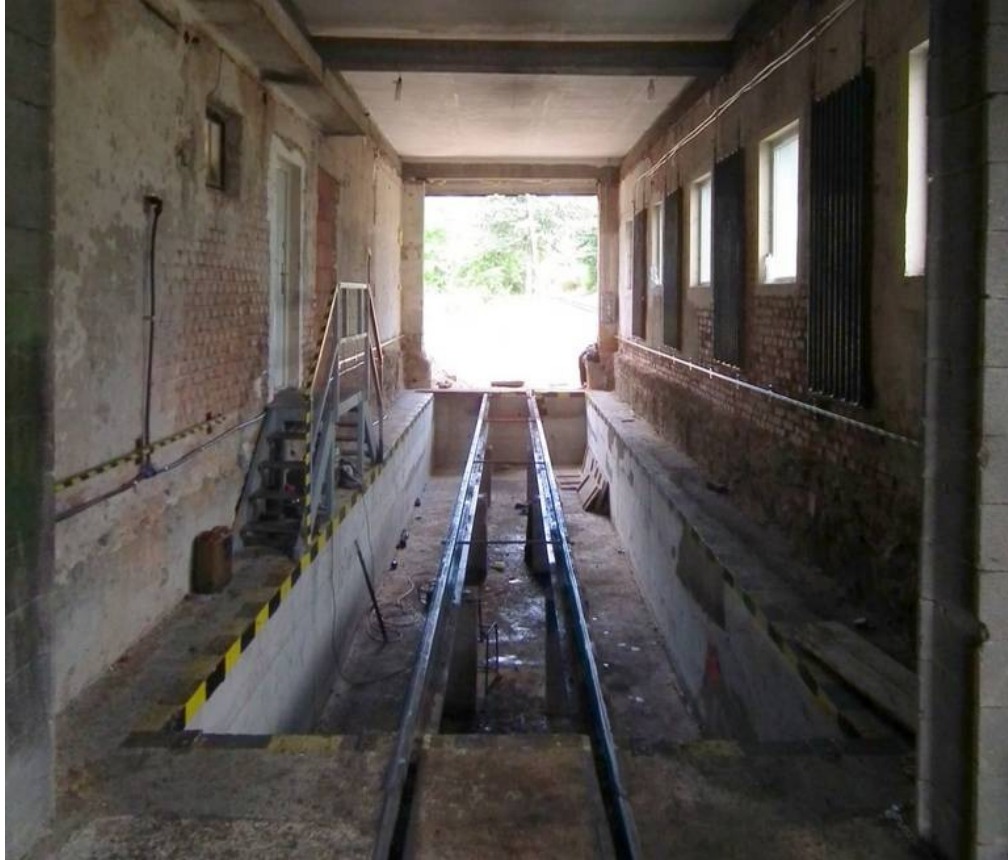
- a régi fűtőház elhanyagolt állapotát megváltoztatva 3,9 m széles épületrészben 2,8 m x 13,2 m x 1,3 m szerelőakna kialakítása megtörtént (4. ábra);
- a régi fűtőház homokszárítóját megszüntetve tervben van egy forgóváz-javító műhely kialakítása (2014. októberében az átalakítás elindul);
- a kocsitároló csarnok szélső vágányának lebetonozott környezetébe telepített csoportemelő telepítésével lehetővé teszi a járművek forgóvázzal való leemelését;
- az erdőgazdaság (mint vasúti társaság) más műszaki egységének kezelésében lévő műhely vasúti egykori kapcsolatát helyreállítva az ottani 4 tonnás műhelydaru motorkiemelésnél segítséget tud nyújtani.

4. ábra: a mozdonyszín meghosszabbításában létesülő műhely

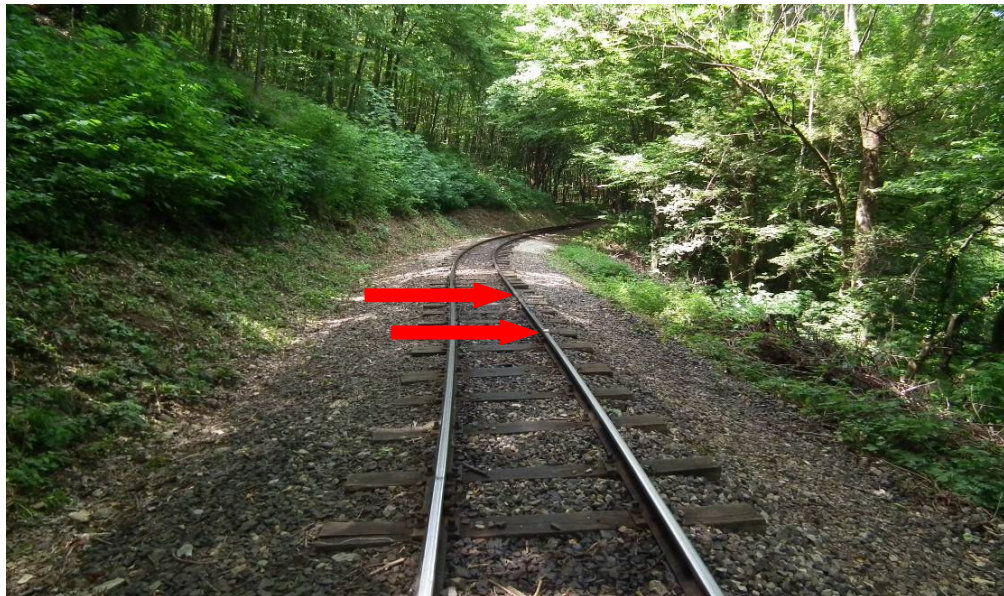
A vasúti pálya hegyoldalban, vegyesszelvényben vezet. A pálya emelkedése 26 ezrelék. A felkapás helye egy illesztés, egy 115 m sugarú bal ív végén.

5. ábra: az kisiklás helye a 31. szelvényben (felkapás és leesés), a vonat menetirányában fényképezve

A nyomtáv (lásd az 1.8.1 fejezet táblázatát) a kisiklás mért környezetében 759-785 mm közötti, a felkapás szűk környezetében 760-770 mm közötti. Mivel a megengedett érték – az ívben szükséges nyombővítés miatt – 767-780 mm közötti, a nyomtáv e szakaszon nagyrészt szűk.

A felkapás helyét jelentő illesztésnél a nyomtáv változása – a jármű haladási irányában – aljanként ...+1 0 -6...-4 mm. A 6 mm-es érték meghaladja a megengedett értéket.

A síktorzulással, az illesztés egyenetlenségével együtt a gyors nyomszűkülés is hozzájárulhat, hogy a pályahibára érzékeny jármű kisiklása létrejöjjön.

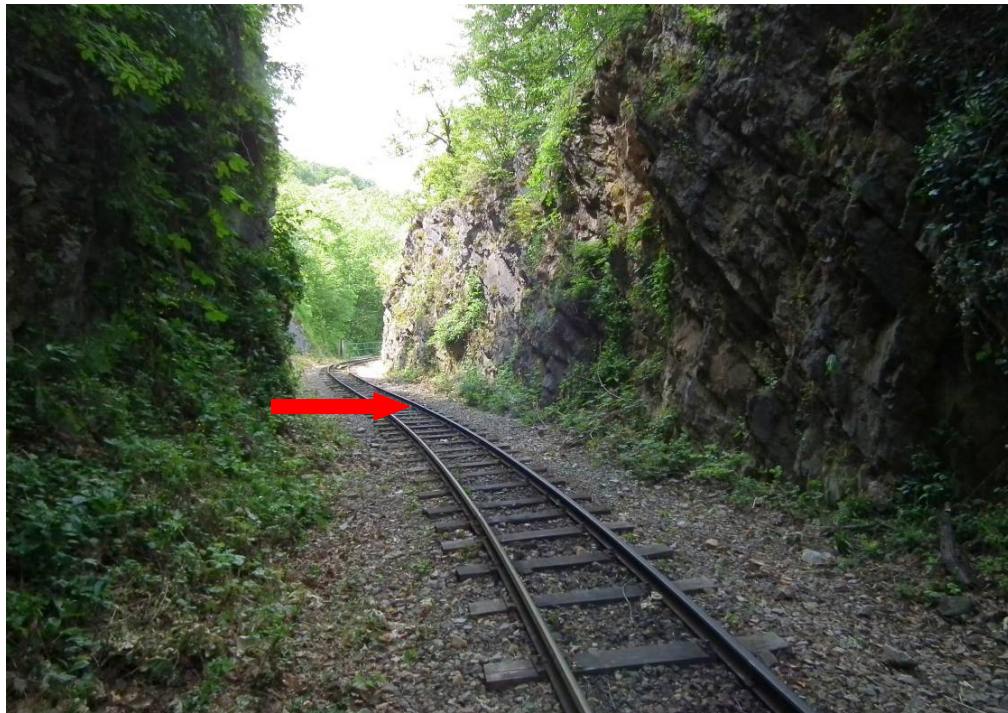
A vasúti pálya sziklabevágásban vezet. A pálya emelkedése 24 ezrelék. A felkapás helye egy hegesztés, egy 100 m sugarú bal ív végén.

6. ábra: az kisiklás helye az 53. szelvényben, a vonat menetirányában fényképezve

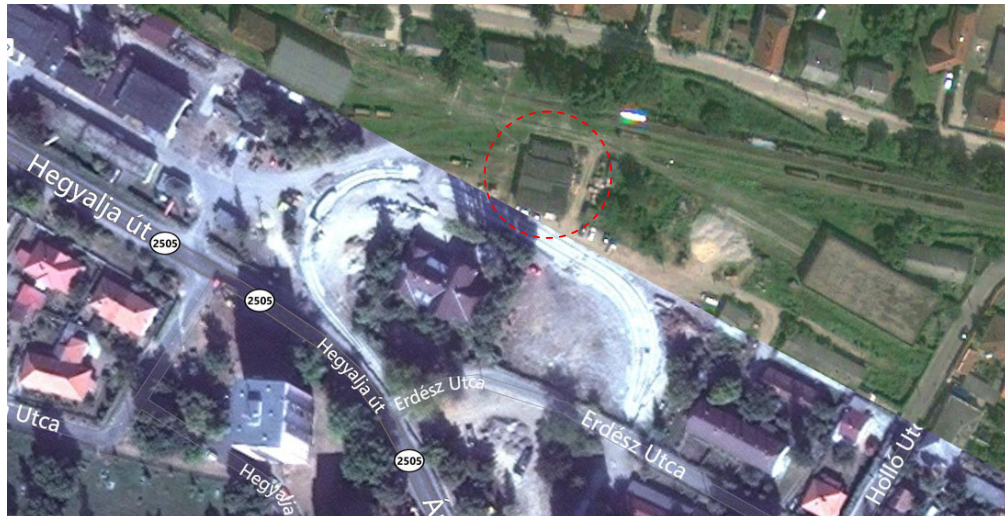
A vasútüzem nem szolgáltatott pontos adatokat, de nyilvános műholdképek (7. ábra) alapján látható, hogy a ténylegesen megvalósult villamosvonal utasokkal nem járt hurokvágánya a lebontott műhelyépülethez ugyan közel valósul meg, de az ténylegesen útban nem volt. (Megtartása esetén a hozzávezető keskeny nyomtávú vágányhálózat kisebb módosítása lett volna csak szükséges.)

A műhelyépületnek a járműfenntartás minőségét károsan befolyásoló elbontása ezért nem volt szükségszerű.

7. ábra: az elbontott műhely és a villamosvágányok két eltérő időpontban készült műholdkép montázsán (forrás: maps.google.com és bing.com/maps)
