**KÖZLEKEDÉSBIZTONSÁGI
SZERVEZET**

ZÁRÓJELENTÉS

**2014-0823-5
váratlan vasúti esemény**

**Szeged, Pulz u. kocsiszín
2014. augusztus 26.**

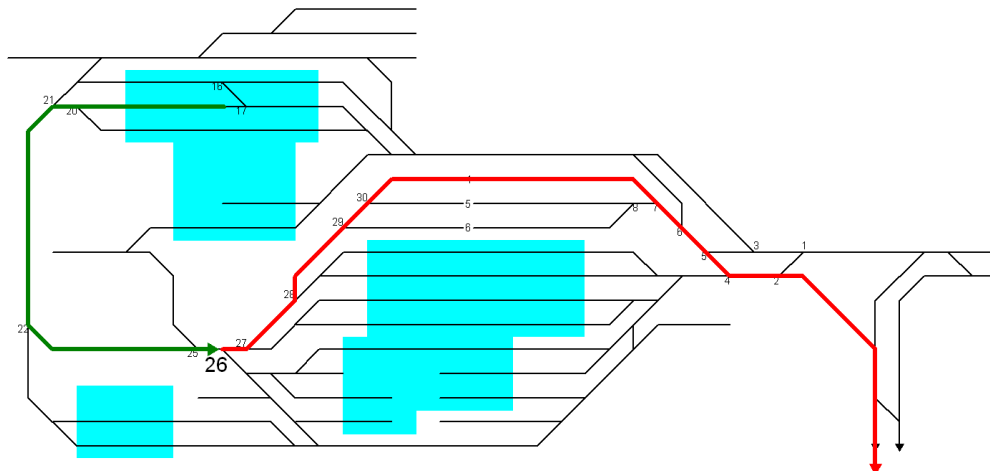
A forgalomba kiállni készülő 205 psz. TATRA KT4 típusú villamossal a járművezetője a Pulz utcai kocsiszín „III. akna” vágányról megindult, majd a 26. sz. helyszíni állítású váltója előtt megállt. Kinyitotta az első ajtót, melyen leszállt, és átállította a váltót. A jármű első ajtaja eközben becsukódott, és a jármű megindult. A járművezető a jármű mellett futva próbálta az ajtót az erre szolgáló külső kapcsolókkal kinyitni, sikertelenül.

3. ábra: a villamos útvonala a kocsiszín területén

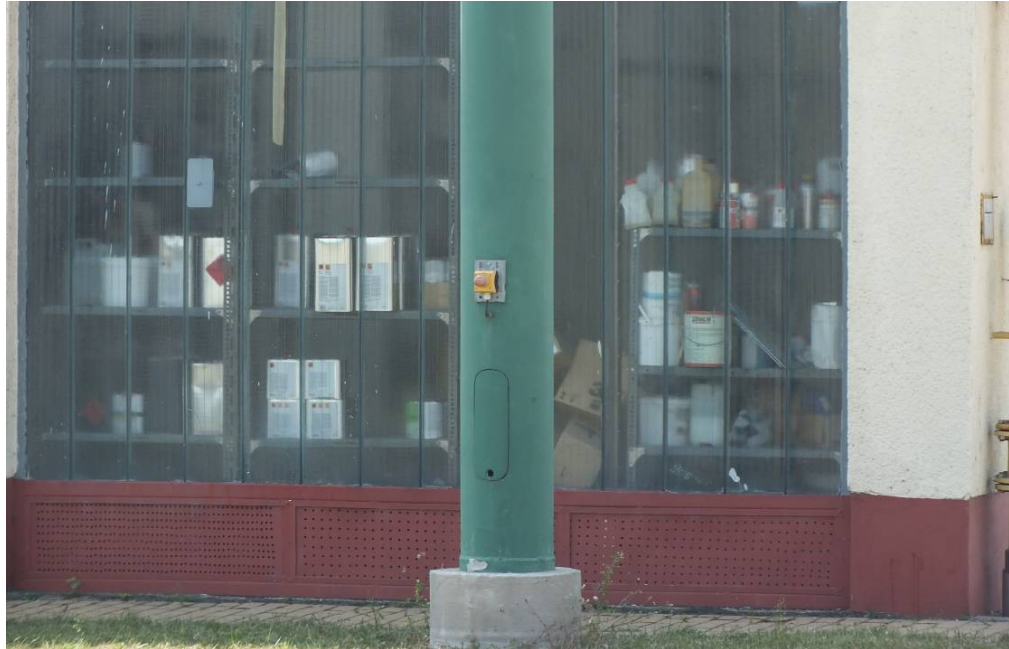
A járműtelepen több felsővezeték-oszlopon is el vannak helyezve vészkapcsolók, melyek kezelésével a járműtelep felsővezeték-hálózata azonnal feszültségmentesíthető (4. ábra).

4. ábra: felsővezeték vészkapcsoló

A járművezető észrevétele szerint a felsővezeték feszültségmentesítő vészkapcsolók helyére, kezelésére vonatkozóan oktatást nem kapott. Az esemény után azonban (a helyszíni szemle során) maga mutatott a Vb részére több kapcsolót, egy esetben olyan a megjegyzéssel, hogy „arról nem is tudtam, hogy ott van”.

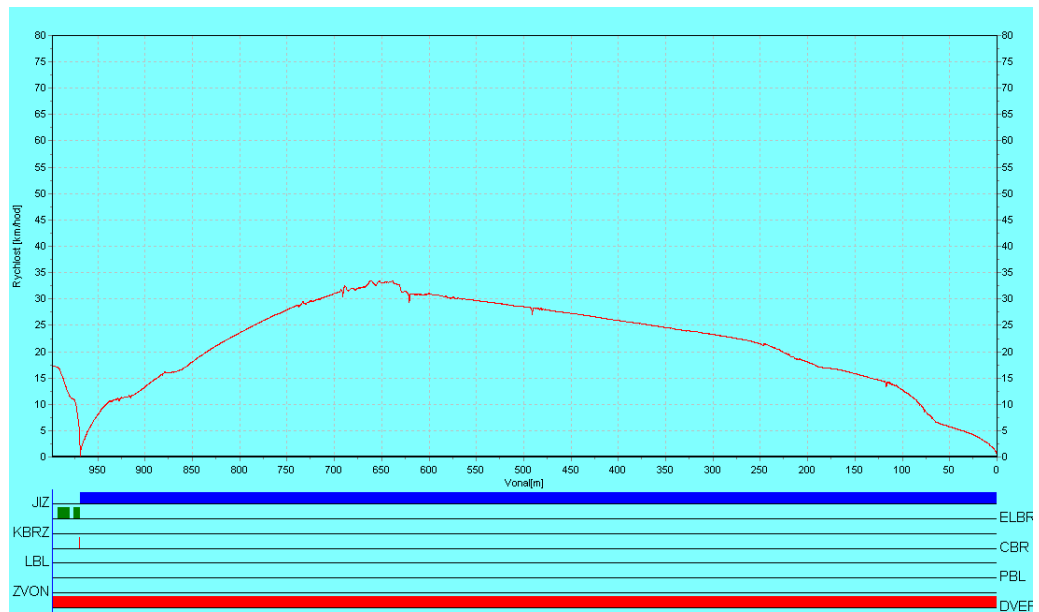
A megfutamodás során keletkezett regisztrátum útarányos diagramját a 5. ábra mutatja be, a fontosabb pillanatok rögzített adatait a következő táblázat.

5. ábra: A megfutamodás útarányos diagramja

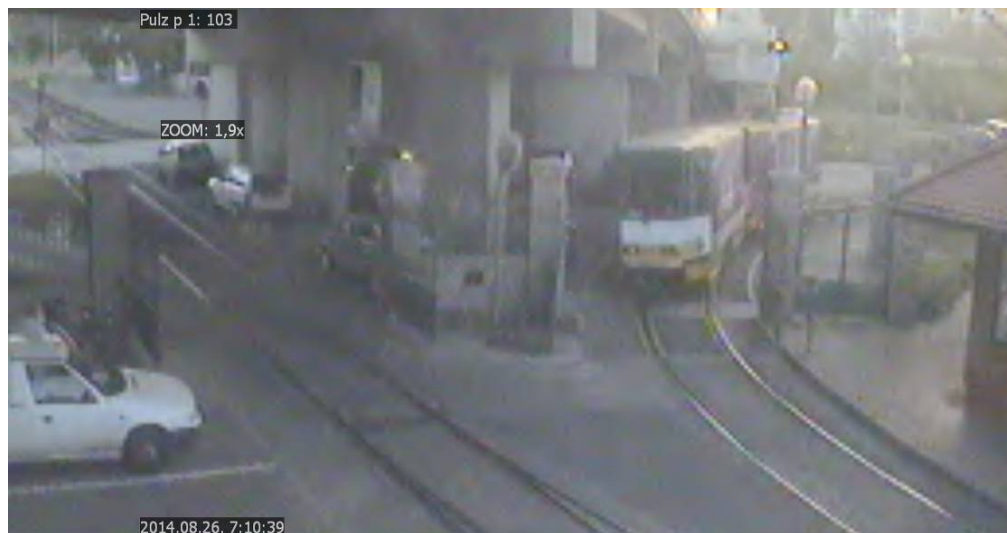
1. **A kocsiszín Bakay portájánál lévő kamera:** távoli felvételen látszik, amint a villamos megáll, leszáll a járművezető, majd a megállástól számított 12. másodpercben a jármű elindul.
2. **A kocsiszín Pulz utcai portájánál lévő kamerák:** a villamos érkezik a járműtelep 4. vágányán, majd elhagyja a kocsiszínt, kissé az ív külső oldala felé dől, közben a felsővezeték megrongálódik.

6. ábra: a villamos kihalad a portánál

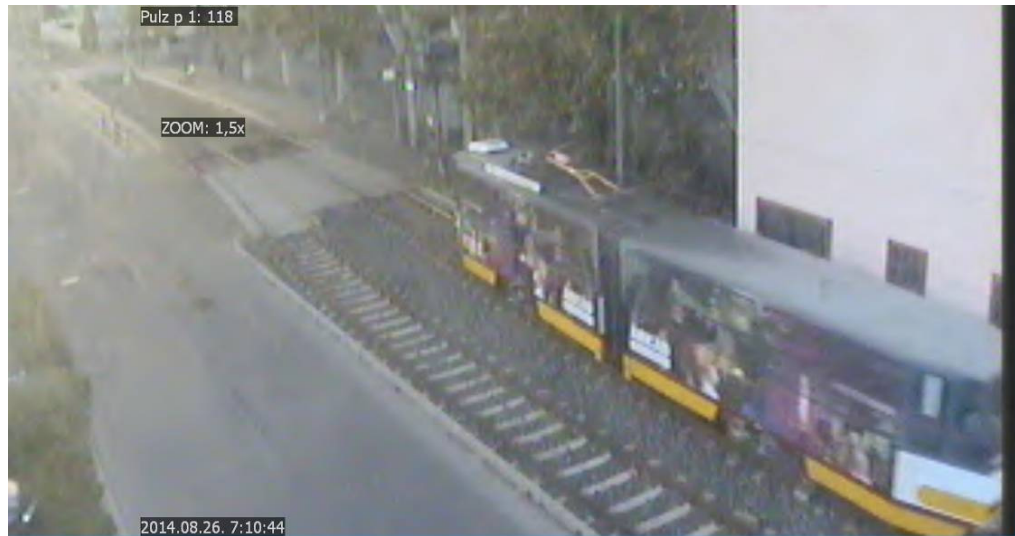
3. **Kamera a Pulz utcában:** A villamos áramszedője le van törve, és a villamos tetején fekszik.

7. ábra: itt már letört áramszedővel halad

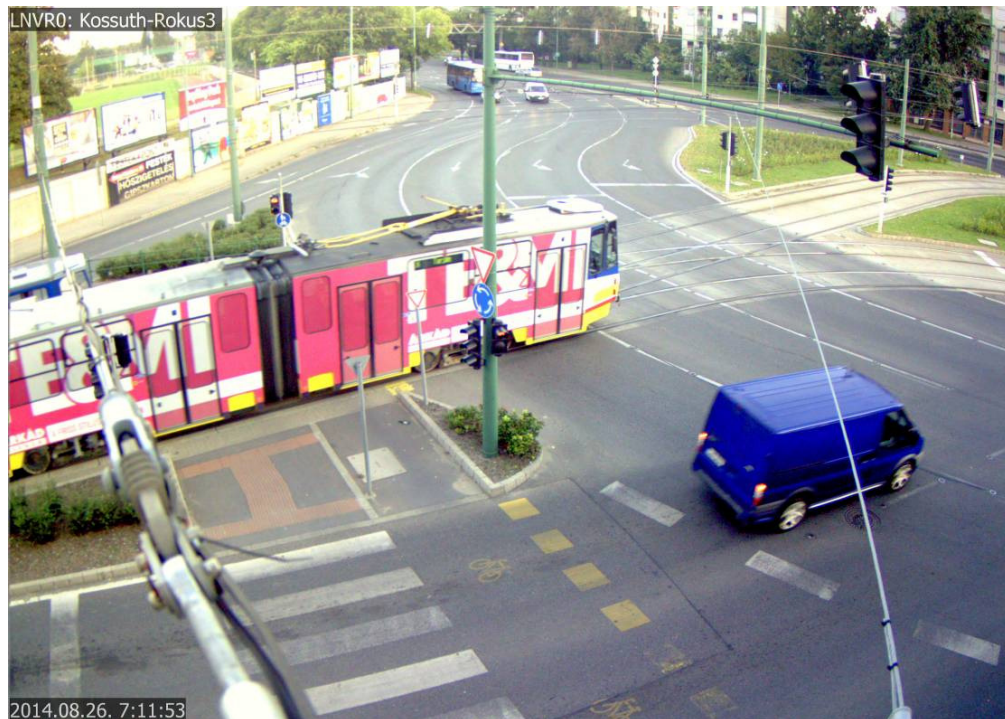
A villamos akkor halad be a kereszteződésbe, mikor a Vásárhelyi P. úton az egyenesen haladó gépkocsiforgalom számára a lámpa még zöld. Akkor vált pirosra, mikor a villamos befordul a Kossuth L. sugárútra. Egy kerékpáros a gépkocsiforgalomtól lemaradva a villamossal együtt hajt be a kereszteződésbe, de észlelve a közeledő villamost, megáll.

8. ábra: a villamos a gépkocsikkal egyszerre halad be a kereszteződésbe

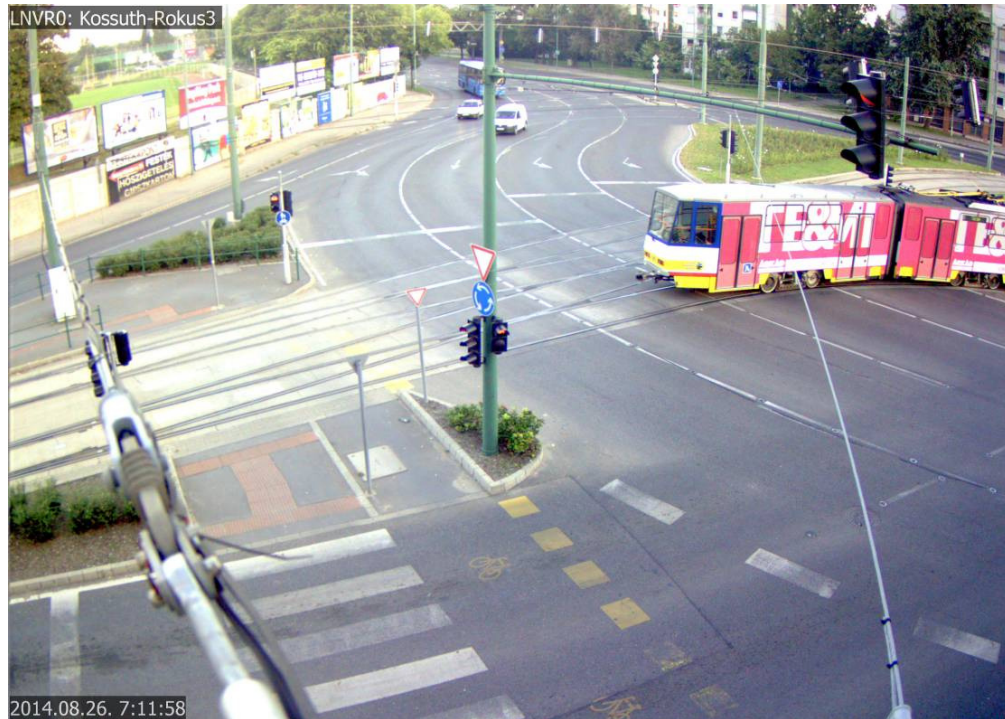
9. ábra: a jelzőlámpa pirosra váltásának pillanata

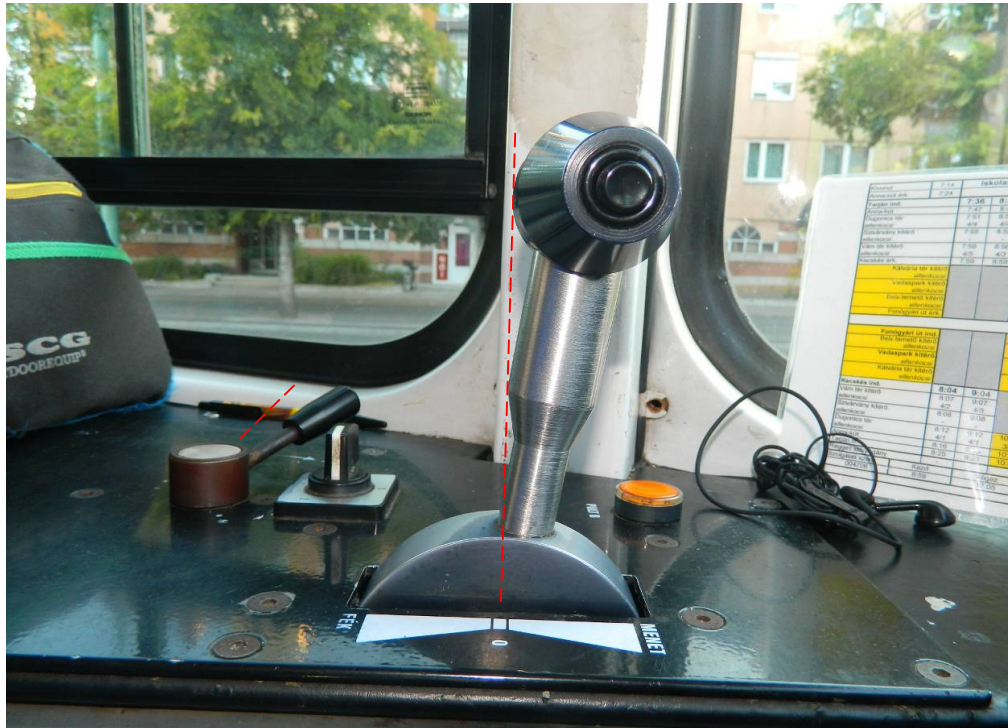
A megállt villamost az üzemeltető balesetvizsgálói további megfutamodás ellen biztosították, ennek érdekében a helyszínt kis mértékben megváltoztatták, de előtte fényképfelvételeket készítettek, többek között az irányváltó és vezérlőkar állásáról. A beavatkozás előtt készült képeik szerint az irányváltó „Előre” állásban, a vezérlőkar „Menet 1” állásban volt (10. ábra).

10. ábra: az irányváltó és vezérlőkar, ahogy az üzembentartó helyszínelője lefényképezte (a szaggatott vonalak a „0” állásokat jelzik)

Az esemény után a vasúti társaság a 205 psz., és a vele megegyező vezérlésű további 5 járműbe átalakítás keretében éberségi pedált szerelt (a hozzá kapcsolódó áramkör a járműnek korábban is gyárilag része volt).

Ez úgy működik, hogy a menet megkezdésekor és menet közben folyamatosan lenyomva kell tartani. Menet közbeni elengedése esetén – néhány másodperc múlva – hangjelzés figyelmeztet, majd a jármű megáll.
