**KÖZLEKEDÉSBIZTONSÁGI  
SZERVEZET**

# **ZÁRÓJELENTÉS**

**2015-0023-5  
vasúti baleset**

**Budapest, Tímár utca  
2015. január 6.**

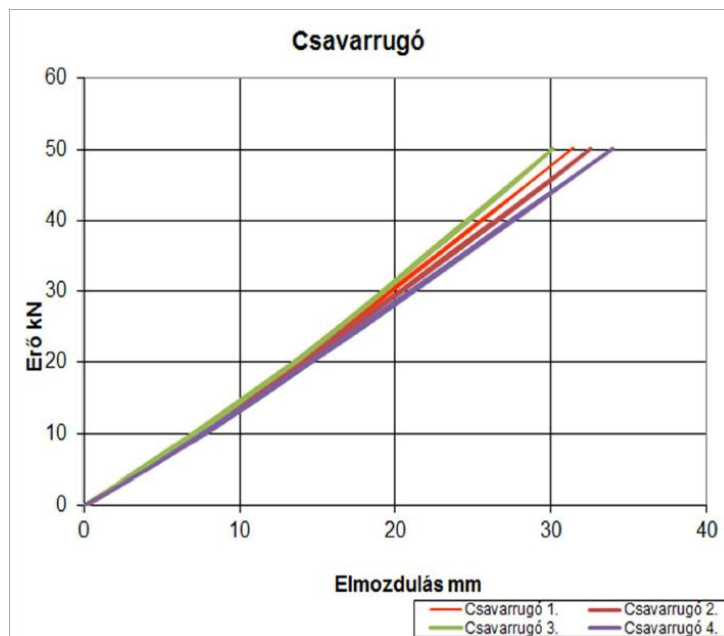
5. ábra: a rugók kimért karakterisztikája

A rugók helye erősen szennyeződött volt, a rugók és hézaglemezek méreteit az alábbi táblázat mutatja be:

Csapszám	Rugó magasság	Rugófedél belső hézaglemez vastagság	Rugófedél külső U hézaglemez vastagsága
	<i>mm</i>	<i>mm</i>	<i>mm</i>
1	305	-	8
2	306	6	4
3	297	6	-
4	306	-	12

A rugók szakmühelyi kimérése alapján<sup>1</sup> azok karakterisztikáját az 5. ábra mutatja:

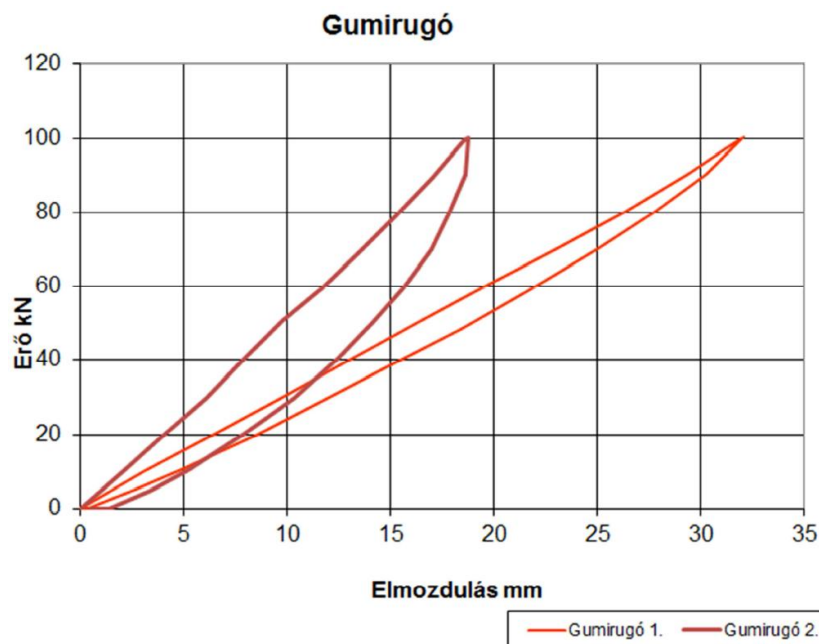
**6. ábra: a gumirugók karakterisztikája**

A csúszótámokat alátámasztó gumirugók magassága (névleges méret 244 mm):

jobb (2-3 csap): 227 mm (a szakértői jelentésben a 2. rugó)  
bal (1-4 csap): 233 mm (a szakértői jelentésben az 1. rugó)

A gumirugók mért karakterisztikáját a 6. ábra mutatja:

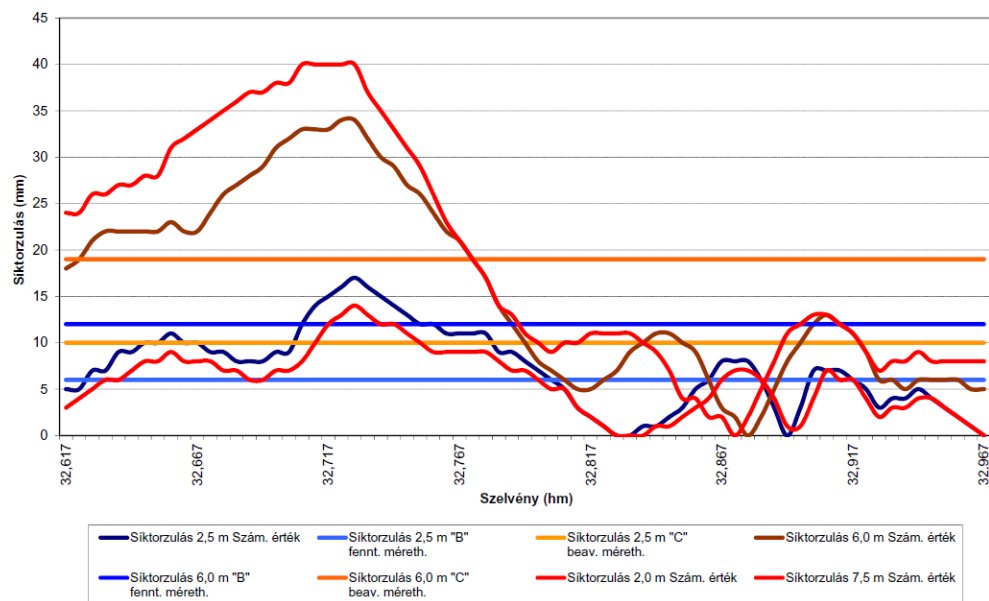
8. ábra: gépi vágánymérés kiértékelése síktorzulásra (forrás: BKV Zrt.)

- az eseményt megelőzően 2014. december 7-én mérőkocsi mérés 0,25 méteres gyakorisággal;
- közvetlenül az esemény után a pályahálózat működtetőjének kézi mérése a Vb jelenlétében, aljanként,
- a kisiklást követő napon a pályahálózat működtetőjének kézi mérésre 2,5 méterenként,
- 2015. február 17-én a pályahálózat működtetőjének kézi mérésre 0,5 méterenként, melyet síktorzulásra külön kiértékeltek (8. ábra).

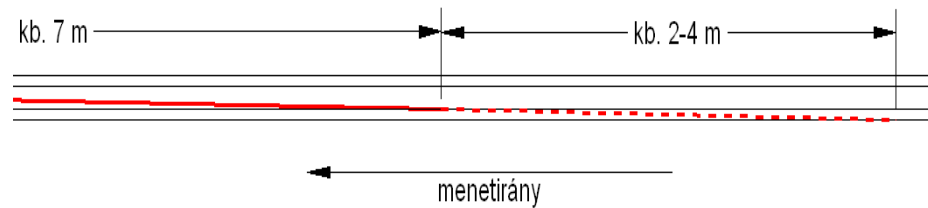
A sínkoronára felfutott nyomkarima nyomot hagyott a sínen a  $32+70$  szelvényben (7. ábra), azonban ezt megelőzően kellett a keréknek elemelkednie. Feltételezve, hogy az elemelkedés közben is a nyom meredekségével közel megegyező pályát futott be a kerék egy nyomkarima-vastagságnyi oldalirányú úton, az elemelkedésnek kb.  $3 \pm 1$  m-rel a nyom előtt kellett megkezdődnie.

A 32+70 szelvényben a kerék felfutott a sínre, majd további 7 méterrel később a sín külső oldalán leesett, és ekkor a második tengely is kisiklott.

A helyszínen egy kb. 7 méter hosszan sínkoronán futó, egyenes nyomkarima-nyom, majd egy azt keresztező rövid nyom volt látható. Ha a második tengely siklott volna ki először, akkor a nyomok nem keresztezhetnék egymást.

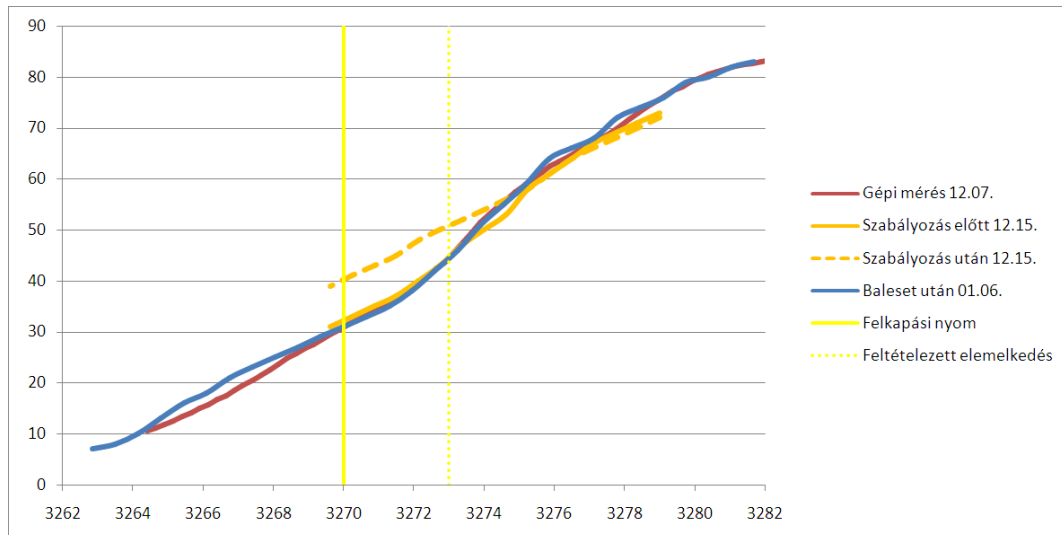
9. ábra: vágánymérések összehasonlítása

Az 1.8.3 fejezetben írt fekszintszabályozási munkák során mérték a munka előtti és utáni túlemelést. Azokat összevetve a gépi méréssel, majd a baleset utáni méréssel (9. ábra), a következők állapíthatók meg:

1. A december 15-i, vágányszabályozás előtti kézi mérés (narancs) lefutása viszonylag jól összhangban van a 8-án készült gépi méréssel (bordó).
2. A munkavégzést követő mérés (szaggatott narancs) egy jól kiszabályozott vágányt mutat, 8 mm / 2,5 m siktorzulással.
3. A balesetet követő, január 6-i mérés (kék) nagyon pontosan megfelel a december 15-i gépi mérésnek, és nincs összhangban a vágányszabályozási utáni (szaggatott narancs) adatsorral.

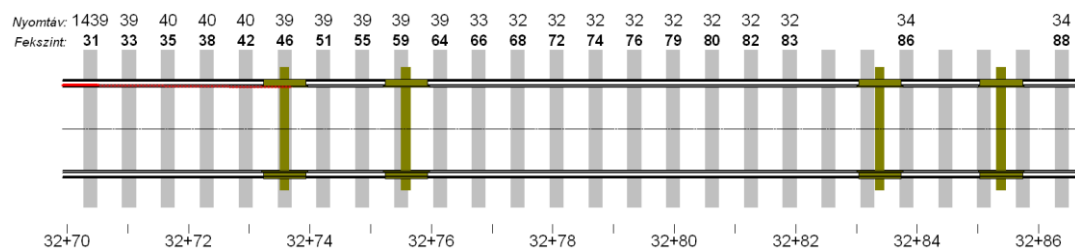
10. ábra: a kerékpárok feltételezett elhelyezkedése a felkapás kezdetén

A 10. ábra mutatja a kisiklott jármű kerékpárjainak elhelyezkedését a vasúti pályán akkor, amikor a jobb első kerék a felkapás kezdetének feltételezett helyén volt. Az ábrán megadott méretek az esemény utáni kézi vágánymérések adatai.

Ebben a helyzetben a kisiklott fogóváz két tengelye alatti túlemelés különbsége 13 mm, a forgóvázak középvonalai között 33 mm.
