## **ZÁRÓJELENTÉS**

**2015-005-6**

**Súlyos víziközlekedési baleset**

**Esztergom, Duna folyó, 1718,8 fkm**

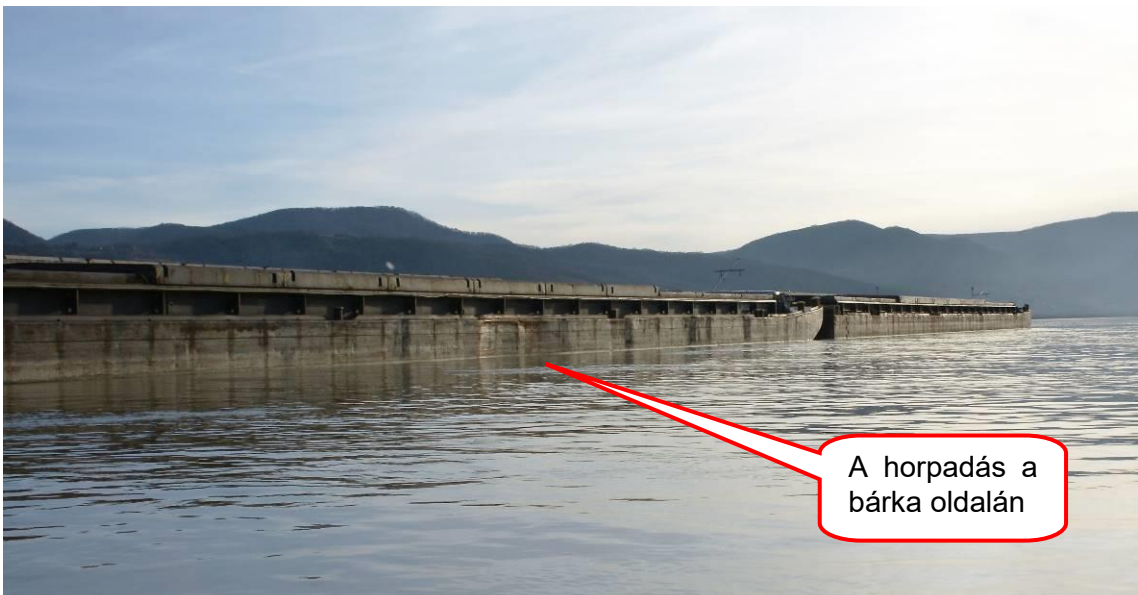
**2. sz. ábra: A hátsó, TSH 18002 bárka, közepén a horpadással**

A bárka jobb oldala a közepétől hátra, 5,75 méter hosszban, 20-25 centiméter mélyen teljes oldalmagasságban benyomódott. Lékesedés nem történt, a baleset során senki sem sérült meg.

A horpadás a bárka oldalán

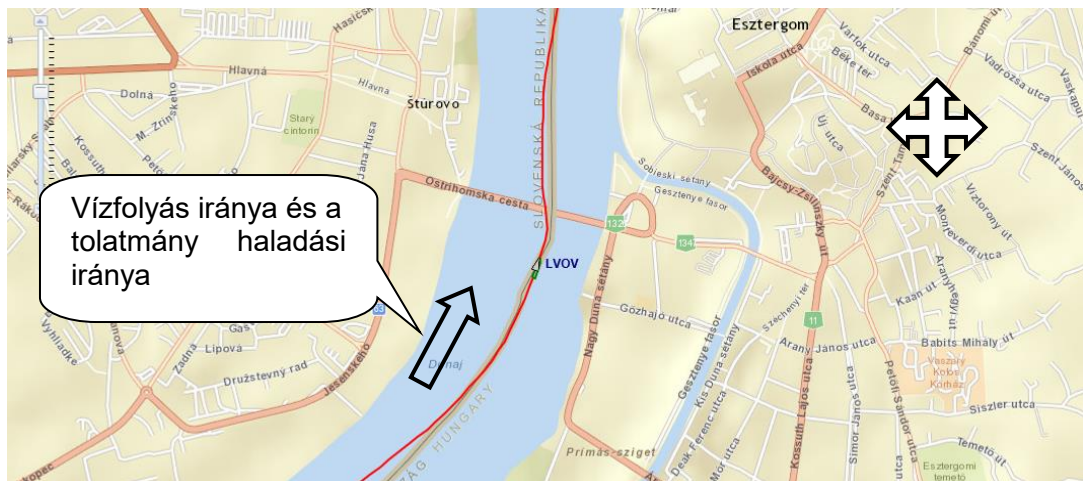
#### 4. sz. ábra: A LVOV útja az esztergomi híd meghajózásakor

A karaván eseménymentesen érte el az esztergomi Mária Valéria hidat. Szolgálatban 4 fő, a hajó vezetője, a gépüzemvezető, a fedélzetmester és egy matróz volt. A híd alatt történő áthaladáskor a tolatmány jobb szélén, a hátsó sorban levő TSH 18002 bárka nekikocccant a hídpillérnek.

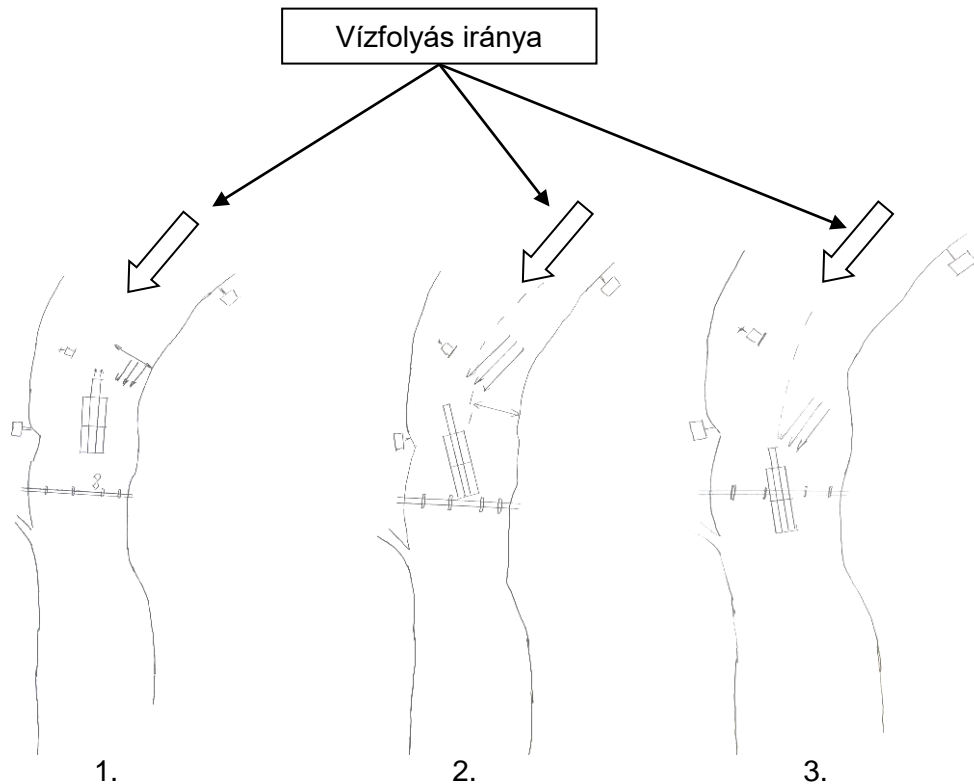
**5. sz. ábra: Az ütközés lefolyása a hajó vezetőjének rajza alapján  
(Az eredeti rajzon a hajó vezetője a völgymenti irányt úgy ábrázolta, hogy a tolatmány felülről lefele haladt.)**

A hajó vezetője meghallgatásakor nem hivatkozott külső időjárási körülményekre vagy műszaki hibára. Elmondása szerint rosszul mérte fel a vízsebességet és a forduláshoz szükséges ívet, ezért nem tudott megfelelően manőverezni.

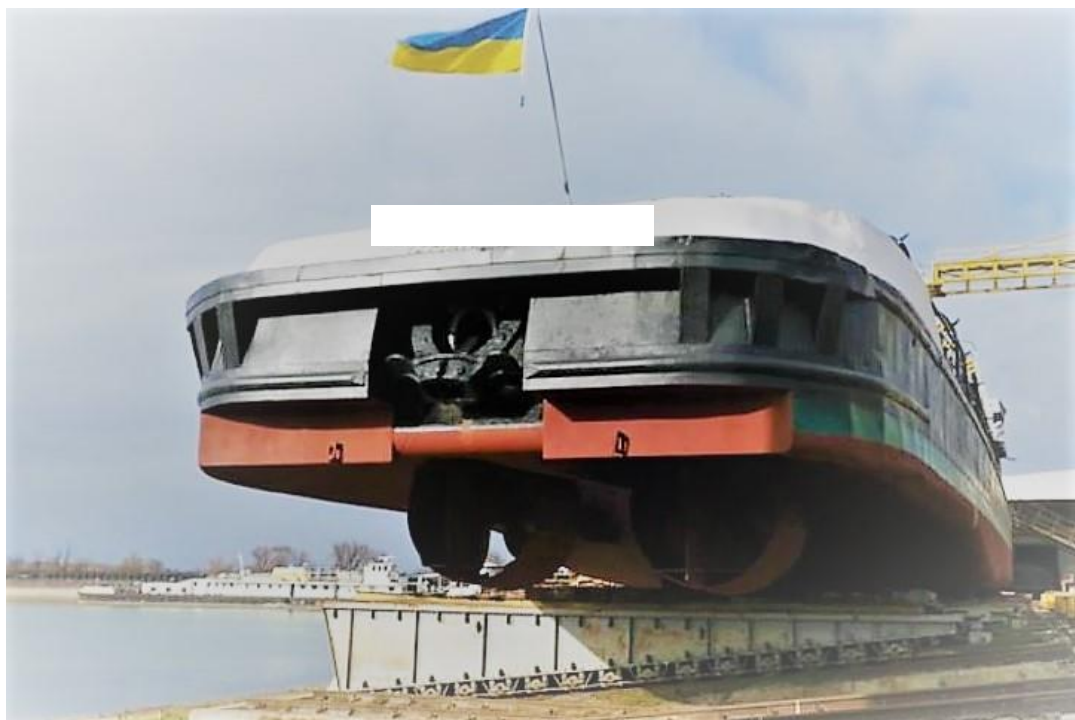
**6. sz. ábra: A hajócsavarok és a Kort-gyűrűk egy másik, azonos típusú hajón  
(Fotó: Internet)**

Az eset másnapján, hazájának külképviseletén leadott jelentés szerint uszadék szorult a jobb hajócsavar Kort-gyűrűjébe, és ez egy rövid időre lecsökkentette a motorok fordulatszámát. Ez jobbra, tehát a hídpillér felé irányuló sodródást eredményezett.

A baleset egyik lehetséges oka, hogy uszadékfa került a hajócsavar Kort-gyűrűjébe. Ennek következtében a hajómotor fordulatszám egy rövid időre lecsökkent, és a csökkent hajtóerő miatt a hajókaraván letért a híd meghajozásához szükséges ívről, és ezt a hajó vezetője erős kormánykitéréssel sem tudta korrigálni.

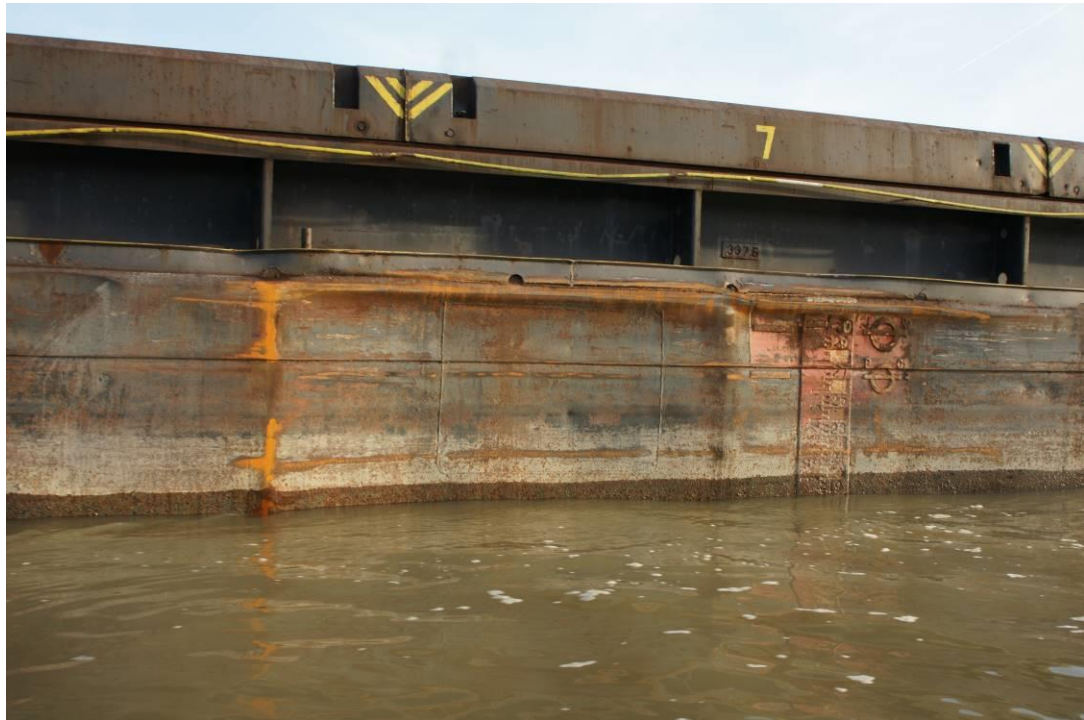
**7. sz. ábra: A benyomódás a bárka oldalán**

A súlyos víziközlekedési baleset során a három oszlopból és két sorból álló tolatmány jobb oldali hátsó bárkája sérült. A bárka jobb oldala a közepétől hátra, 5,75 méter hosszban, 20-25 centiméter mélyen a fedélzet vonalától a fenékvonalig teljes oldalmagasságban benyomódott. A lemezelés nem szakadt fel, emiatt lékesedés nem történt. Az ütközés helyén a bárka bordázata deformálódott, és a hegesztési varratok felszakadtak. A benyomódott résznél a fedélzet is felpúposodott. A keletkezett sérülés miatt a bárkát az NKH terhelten csak Budapestig engedte tovább, azután pedig üres állapotban a javítások elvégzéséhez kellett szállítani. A javítást 2015. február hónapban az Újpesti Hajójavító végezte el. A javítás a sérült bordázat kiváltásából, hegesztéséből, illetve a lemezelés javításából állt. A javítás végén a bárka az ellenőrző szemlét követően tovább közlekedhetett.

A Lvov toló-vontató géphajó a hatósági intézkedés és szemle után folytathatta útját. A TSH 18002 bárkát kirakodták és 2015. február hónap folyamán az Újpesti Hajójavítóban partra vonták, a sérüléseit kijavították.

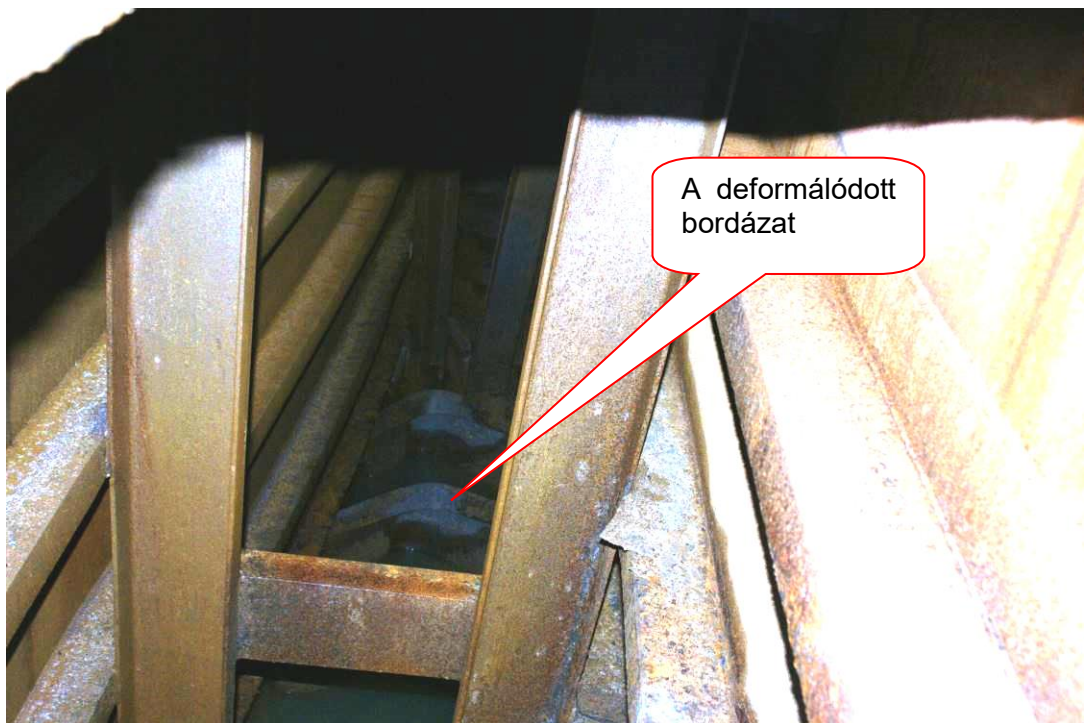
**8. sz. ábra: A meghajolt fenékbordák**

Az ütközést elszenvedett TSH 18002 bárka oldala benyomódott, a bordázat meghajlott, felszakadt, de a lemezelés nem szakadt ki, a bárka nem lékesedett. A szemle végzése idején a bárkában levő 20-25 centiméter fenékvíz a személyzet elmondása szerint korábban került a hajótestbe.

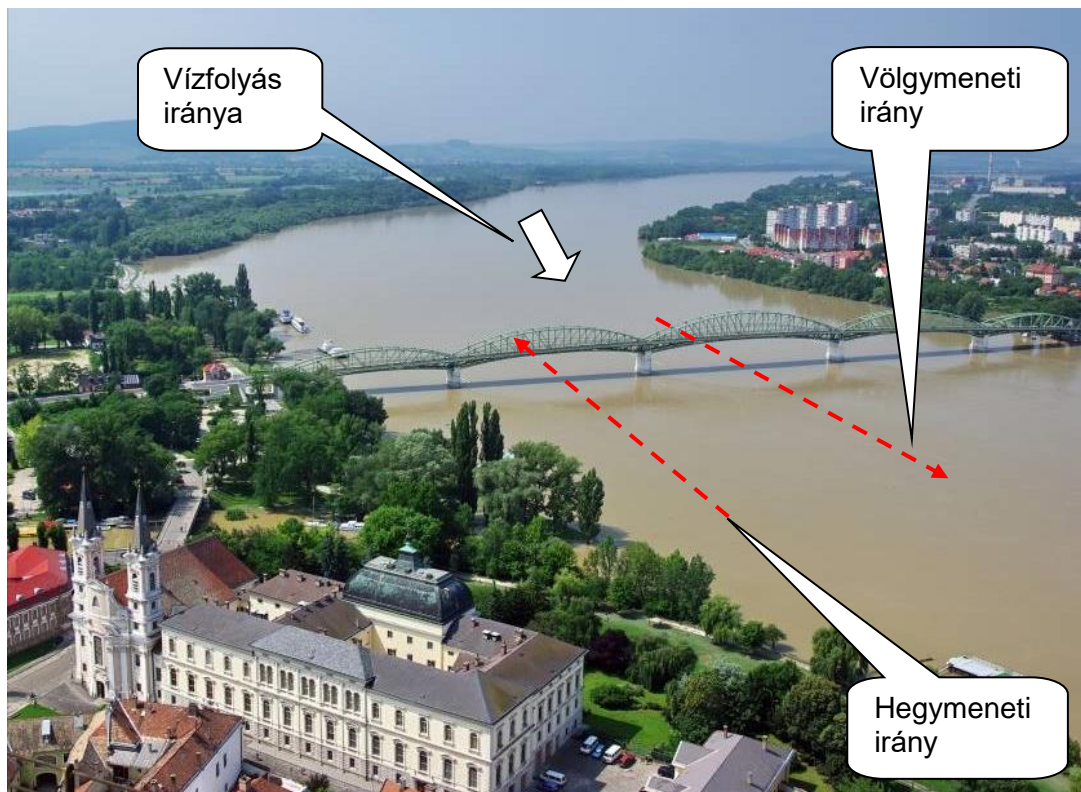
12. sz. ábra: A Mária Valéria híd hegymeneti irány felé nézve  
(Fotó: Internet)

A híd felett az 12. sz. ábrán is láthatóan egy bal kanyar van, amelynek hatásaként az áramló vízszálak a hajókat a jobb part felé nyomják el.

A híd előtti bal kanyarban a víz sodrása elősegíthette, hogy a bal felé forduló tolatmány túlságosan eltért jobb felé a hídnyílás meghajozásához szükséges ívről.

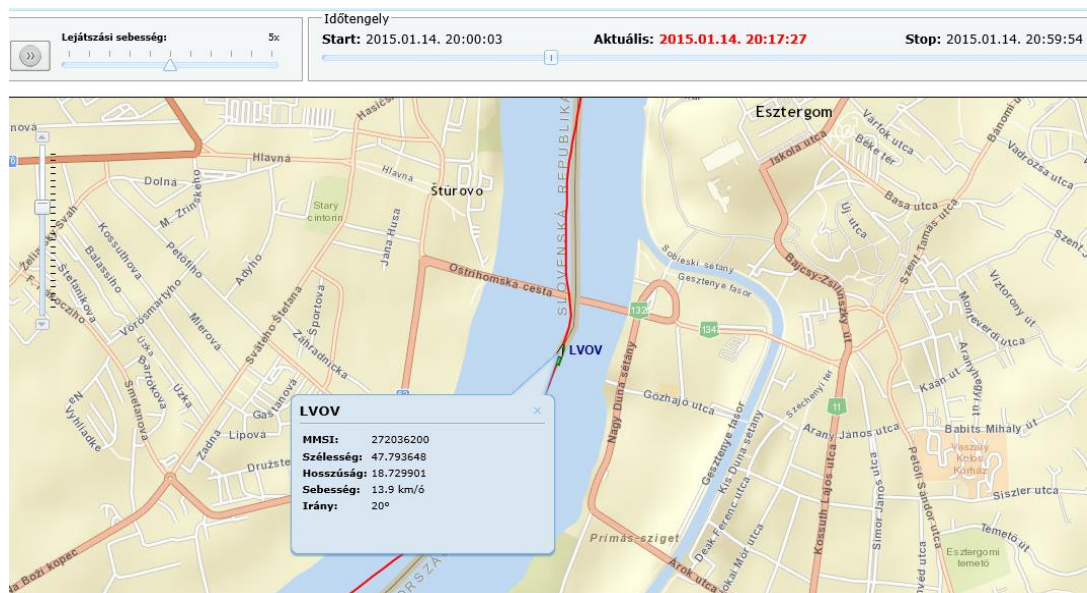
13. sz. ábra: A Lvov útja az ütközés előtt

A beszerzett adatok alapján a Lvov toló-vontató géphajó és tolatmánya a hidat kb. 12,8 – 13,3 km/h sebességgel közelítette meg, közvetlenül a híd előtt 13,9-14,0 km/h sebességgel haladt.

A jobb part felé tartó karavánt a hajó vezetője közvetlenül a híd előtt egy erős iránykorrekcióval próbálta meg irányba állítani. A hajó iránya a 21°-os irányszögből 352,6°-ra állt, azaz körülbelül 28,4°-ot fordult a karaván a hídlábbal történő ütközés előtt.
