**KÖZLEKEDÉSBIZTONSÁGI  
SZERVEZET**

**ZÁRÓJELENTÉS**  
**2015-0056-5**  
**vasúti baleset, vonat kisiklása**  
**Szolnok**  
**2015. január 16.**

2015. január 16-án egy tehervonat Szolnok-Rendező X. vágányára való behaladás közben - a tervezett megállási hely előtt néhány méterrel - egy kerékkel kisiklott.

A Vb megállapította, hogy a kisiklás a vasúti pálya avult állapota miatt következett be.

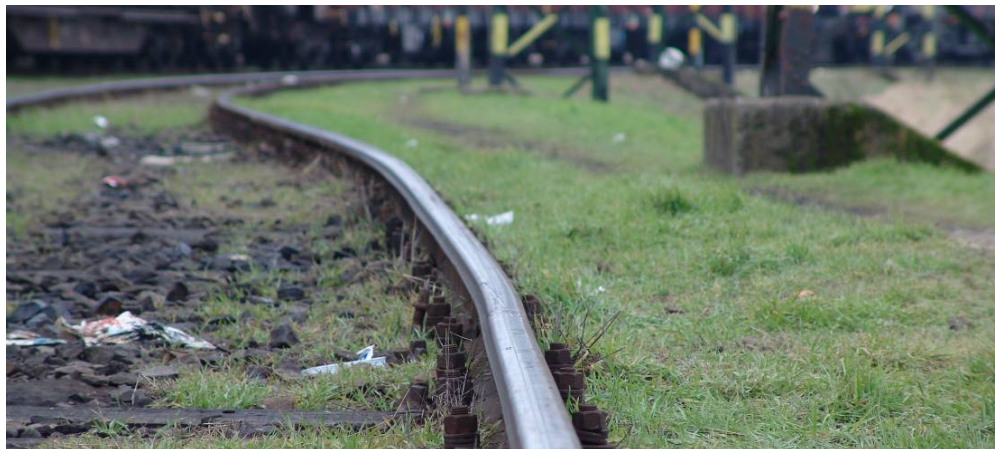
**4. ábra: a sínszál torzultsága az esemény után  
(menetiránnyal ellentétesen nézve)**

A kisiklást követően a vágány külső sínszálában szemmel látható iránytorzulás volt megfigyelhető (4. ábra). A képen látható torzulás azon a helyen van, ahol a közéesett tengely sínen maradt kereke megállt.

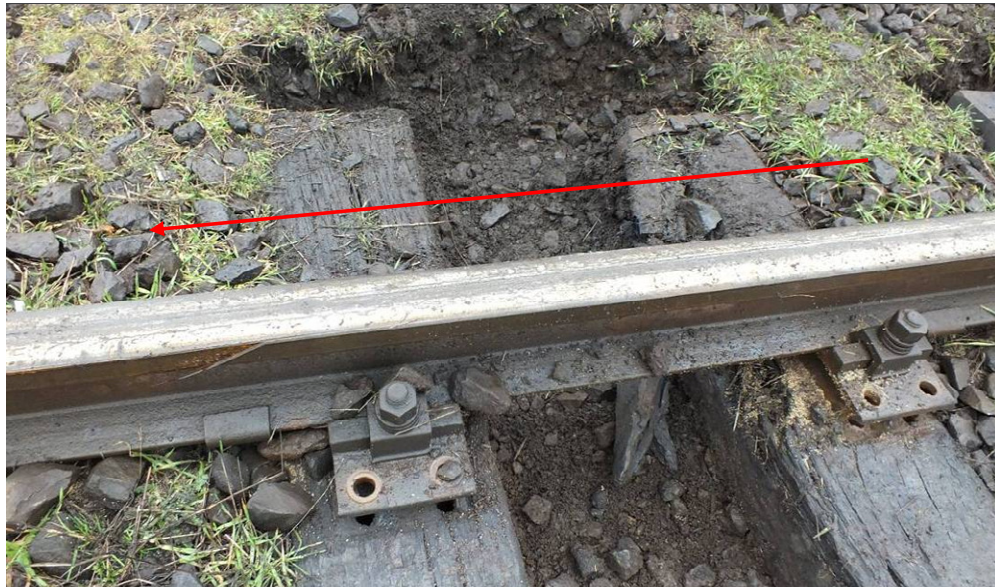
**5. ábra: A leesés helye, és a megelőző talpfa  
a nyíl a vonat menetiránya, a kép a talpfák kibontásakor készültek,  
a csavarokat a munkacsapat távolította el**

A pályában a baleset helyét megelőző talpfákban szórványosan kilazult síncsavarok voltak, néhány síncsavar hiányzott.

A vizsgált talpfák a pályába építve a koruknak megfelelő állapotúnak látszottak, belülről viszont erősen korhadtak voltak.

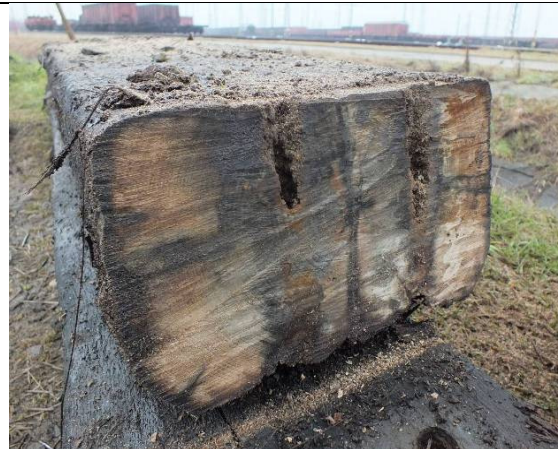
**6. ábra: metszet a síncsavarok síkjában**

A leesést megelőző második talpfa

Az aljak állagát vizsgálva (1.8.2) megállapítható, hogy a leesés környezetében több talpfa már nem volt alkalmas a vasúti pálya keretmerevségének biztosítására, így köztük a leesés helyén lévő és azt megelőző sem.

Ezekben a csavarok helyén, a menetek környezetében lévő faanyag elkorhadt, a talpfa üreges volt. A nyomtávot csak a távolabb lévő, jó állapotú aljak tartották, azonban a sínek oldalirányú rugalmassága ilyenkor lehetővé teszi a nyomtáv időleges, dinamikus megváltozását.

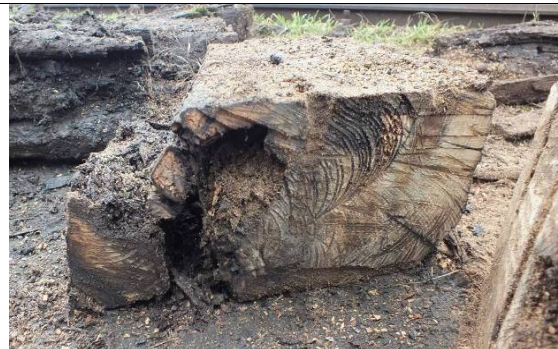
**7. ábra: metszet a síncsavarok síkjában**

A leesést megelőző talpfa

Az aljak rossz állapota alapvetően hozzájárult ahhoz, hogy a közéesés létrejöjjön, mivel azonban ez az alj-állapot nem volt hosszú szakaszon általános, szükséges volt még a jármű felől olyan, szokásosat meghaladó oldalirányú erő, ami a síneket képes volt rövid szakaszon, néhány aljnyi távolságon oldalra kihajlítani.

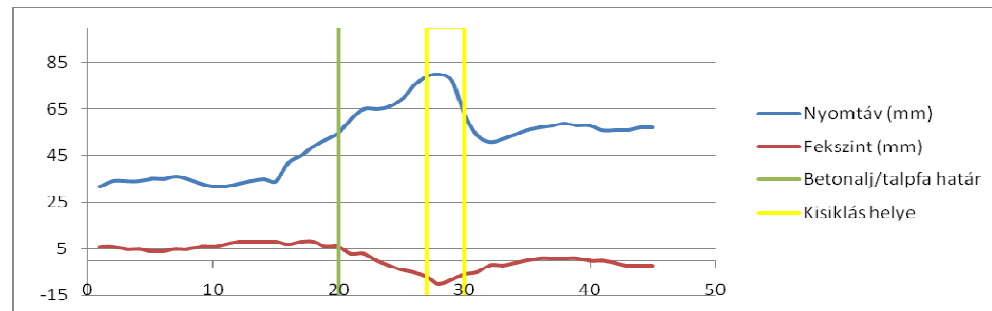
14. ábra: nyomtáv és fekszint az esemény után

Jól megfigyelhető az ábrán, hogy a kisiklás helyén jelentős nyombővülés volt, melynek azonban a konkrét értéke nagy valószínűséggel az esemény következménye. A kerék által közéesve bejárt rövid szakasz után két aljnyi távolságra már nem érvényesült a szétfeszítő hatás, a sínek csak ilyen rövid hosszokon torzultak (ez a 4. ábra szerint maradandónak is bizonyult). A későbbi aljakon a sínleerősítések már megadták a szükséges keretmerevséget, ott a nyomtáv értéke a szükséges nyombővítést is csak a 80 km/h-hoz tartozó építési tűrés mértékével haladja meg.

A közéesés előtti szakaszon azonban hosszabb az a pályarész, ahol a nyomtáv a vágány általános állapotához képest is kiugró.

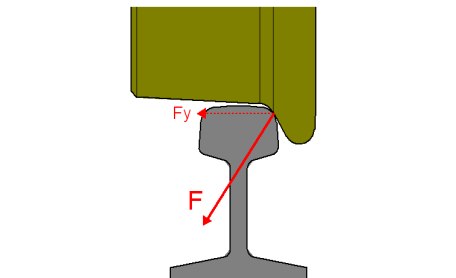
15. ábra: sínre ható erők a kerék kiemelkedésének kezdetén

Ha azonban a kerék csak megpróbál e hatás miatt felkapni, akkor megváltozik a kerék-sín közti érintkezési pont helyzete, és az abból eredő erőjáték: a kerékre ható támasztóerő ferde hatásvonalúvá válik (15. ábra), amelynek vízszintes vetülete ( $F_y$ ) részben terelőerőként jelentkezik.

A végzett számítások szerint – a súrlódástól is függően – az így keletkező terelőerő legfeljebb 20-30 kN nagyságú. Mindezek alapján

- mivel a szakirodalmi források szerint (1.16.3) e 200 m-es ívsugarban egy mozdony szokásos terelőerő-igénye 50 kN feletti, a tárgyalt jelenség és a mozdony szokatlan geometriai jellemzői szintén nem tekinthetők a pályára károsnak;
- ugyanakkor magyarázhatja, hogy a baleset helyén közlekedő járművek közül miért ez a mozdony esett ki.
