**KÖZLEKEDÉSBIZTONSÁGI
SZERVEZET**

ZÁRÓJELENTÉS

**2015-0065-5
VASÚTI BALESET**

**Budapest, Lehel tér
2015. január 19.**

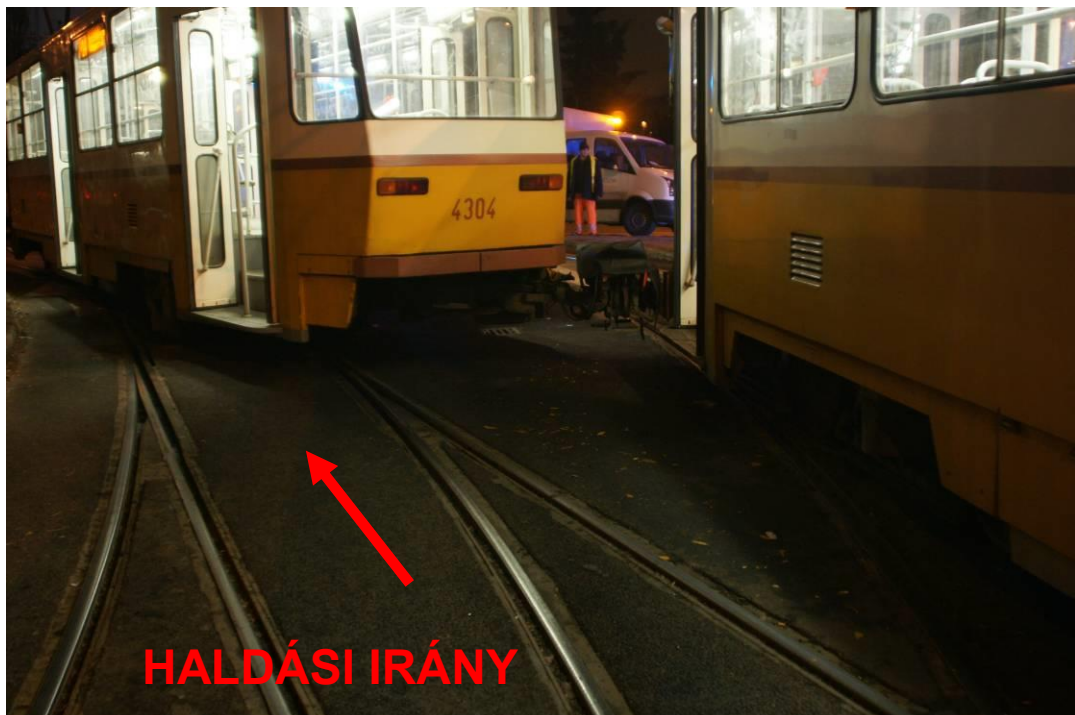
2. ábra: A kisiklott villamos

A 14/4 forgalmi számú villamos kb. 17 óra 12 perckor indult a Lehel téri végállomásról. A járművezető becsukta az ajtókat, majd a járművel elindult, a csúccsal szemben érintett K3001 sz. kitérőn a villamos első kocsijának mindkét forgóváza kitérő irányba haladt, ezt követően a második kocsi a váltón már egyenes irányban haladt tovább. A váltóközetben lévő ívben haladva a két, más vágányon futó kocsi között a távolság folyamatosan növekedett, melynek következtében a villamos első kocsijának második tengelye a vágányokat elhagyva kisiklott, és az első kocsi a két vágány közé fordult. A járművezető ezt követően a járművet megállította.

A helyszíni szemle adatai alapján a Vb megállapította, hogy a villamos elindulásakor a K 3001 sz. váltó csúcssínjei a bizonyossággal határos módon kitérő állásba tereltek, a váltó állítóműve azonban nem volt végállásban. A villamos első kocsija 4 tengellyel kitérő irányba haladt, ezt követően a váltó csúcssínjei – feltehetőleg a haladó villamos által keltett rezgések, a haladó villamos csúcssínekre gyakorolt hatása, valamint a csúcssínt feszítő rugóerő hatására – egyenes állásba kerültek, ennek következtében a második kocsi tengelyei már ebbe az irányba haladtak tovább. A különböző irányokba terelődés miatt a két villamoskocsi között az oldalirányú távolság folyamatosan növekedni kezdett, melynek következtében a kapcsolókészülékeknek egyre növekvő erőt kellett elviselniük. A folyamat addig tartott, míg az első kocsi kapcsolókészüléke az oldalirányú végállását elérte. Ekkor a tömegviszonyok alakulása, a második kocsi nagyobb utasterhelésből fakadó tömege következtében a kapcsolókészülékeken keresztül az első kocsi vége kis mértékben megemelkedett, a hátsó forgóváz kerekei a vágányt elhagyták és oldalra mozdulva a jármű kisiklott.

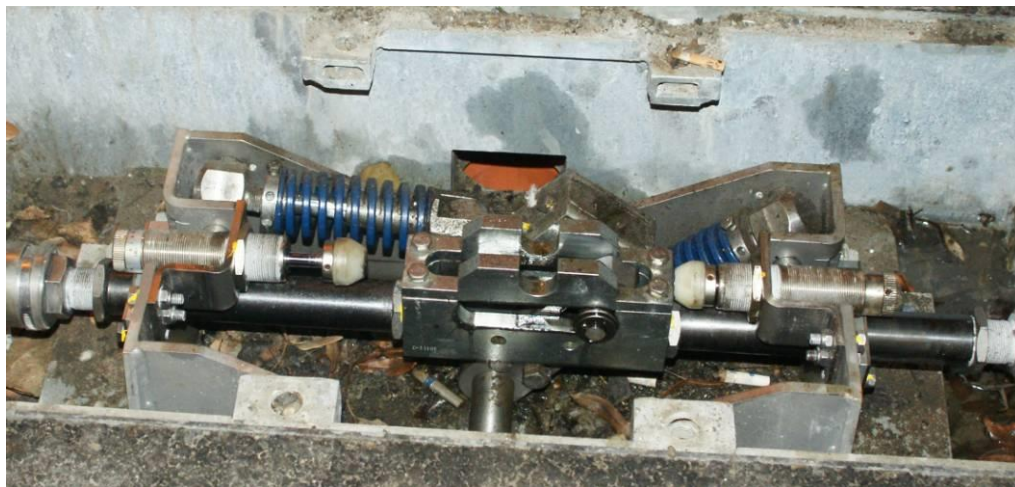
3. ábra: A K3001 sz. kitérő állító szerkezete

A Lehel téri végállomáson a vasúti pálya vonalvezetése íves, a vágányzat burkolt Phoenix rendszerű. A K3001 sz. kitérő Contec állítóművel szerelt, rugós visszacsapó rendszerű. A váltót a helyszínen, a csúcssínek közé szerelt állító szerkezeten keresztül lehet állítani váltóvas segítségével. A csúcssínek végállását a váltó állásától függően két rugó biztosítja. A váltó üzemszerűen egyenes állásban áll, így a végállomásról induló villamosokat a helyes vágányra tereli. A végállomásra érkező villamosok a váltót üzemszerűen kitérő irányból

hasítják, vagyis a váltó csúcseinjeit a jármű kerekei állítják át kitérő állásba. A hasítás során a csúcssínek végállását biztosító rugó megfeszül, így a tengelyek lehaladását követően a csúcssíneket egyenes állásba visszahúzza.

A kitérőt 2014 szeptemberében építették be a Lehel téri végállomásra. A kitérőt és a váltóállító szerkezetet más gyártó szállította, melyek összeszerelését a kivitelező végezte el. Az üzemeltetés során derült fény arra, hogy a váltóállító szerkezet vonórúdja és a csúcscsín, a vonórúd számára kialakított furat között kb. 4-6 mm magasságkülönbség van, melynek következtében bizonyos esetekben a vonórúdban olyan mértékű feszülések keletkeznek, melynek hatására a csúcscsín nem minden esetben került végállásra. Ezen túlmenően az eseményt követő közös helyszíni szemle során kiderült, hogy a forgalom hatására a tőcsín kis mértékben legyűrődött és a jármű súlya alatt a csúcscsín beszorult a tőcsínre kialakult legyűrődés alá.

A vonórúd és a furat közötti magasságkülönbség, valamint a tőcsín legyűrődése azt idézte elő, hogy a visszacsapós üzemmódban működő váltó csúcscsínje rendszertelen időközönként megszorult, nem állt vissza a megfelelő helyzetbe, de kismértékű dinamikus erő hatására a megfelelő helyzetbe állt. Kézi állítás során ezt a jelenséget nem lehetett előállítani, csak amikor a jármű kerekei állították a csúcscsínre Tekintettel arra, hogy a kitérő garanciális, a BKV Zrt. szakemberei nem végezheték el a hiba javítását, arra csak a kivitelező volt jogosult.

- A kitérő kialakításából adódóan a csúcssínek nem minden esetben kerültek végállásba.
- A villamos indulása előtt a járművezető nem győződött meg a váltó állásáról.

A BKV Zrt. garanciális jogain keresztül kötelezte a kivitelezőt a kitérő hibájának megszüntetésére, melynek a kivitelező 2015 márciusában tett eleget.

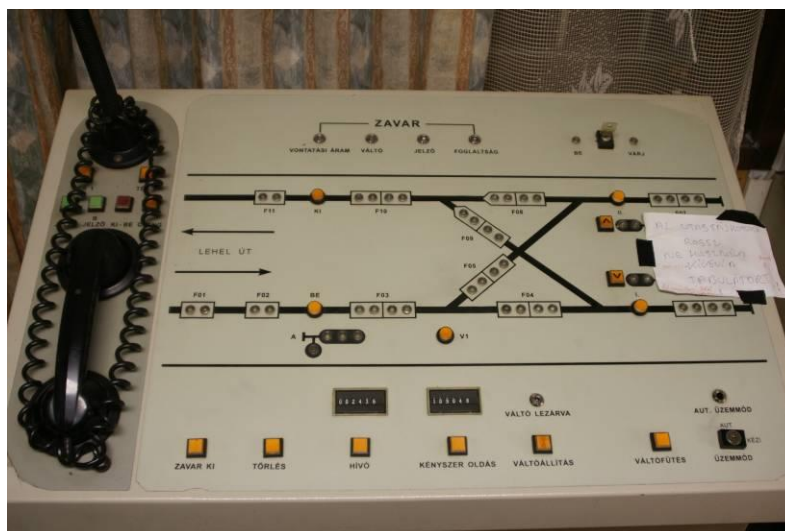
4. ábra: A Lehel téri végállomás jelzőberendezése

A váltóállító és jelzőberendezés a váltók és a jelzők között szerkezeti függőséget a kihaladó villamosok számára nem biztosít, a kijáratirányú jelzők esetében a szabad fény megjelenésének nem feltétele a váltó megfelelő állása.

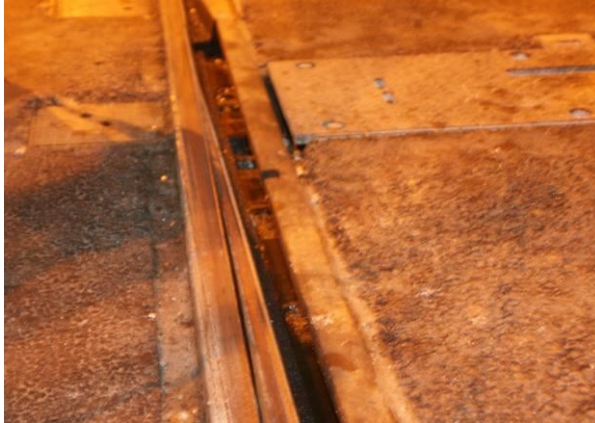
6. ábra: A visszahúzást követően kitérő állásban maradt váltó.

A helyszíni szemle során a nyomok rögzítését követően a Vb engedélyt adott a kisiklott villamos eltávolítására. A kárelhárítás vezetője a villamos hátrafelé történő húzása mellett döntött, mely sikeresnek bizonyult. A mozgás során a villamos szerelvény második, 4047 psz. kocsijának két forgóváza a K3001 sz. kitérőt egyenes irányból érintette, majd a 4304 psz kocsni két forgóváza kitérő irányból a váltót üzemszerűen felhasította. A 4304 psz. kocsni váltóról történő lehaladását követően a váltó nem állt vissza üzemszerűen egyenes állásba, hanem kitérő állásban maradt.

A Vb a BKV Zrt. helyszínen tartózkodó szakembereivel közösen a váltó állítóművének fedelét felnyitotta, majd a váltón kézi állításpróbát végzett. A váltó csak igen nagy erő kifejtésével volt állítható egyenes irányba, az állítást követően azonban üzemszerűen működött. Az állítási nehézség és a nem megfelelő működés oka ezért a helyszínen nem volt megállapítható.

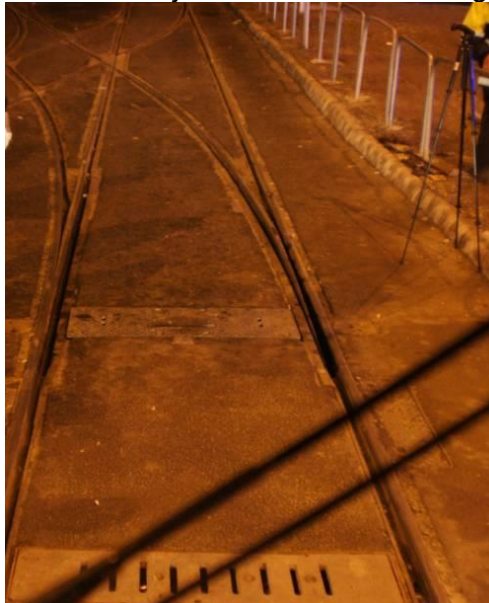
7. ábra: A váltó láthatósága a vezetőfülkéből

Ezt követően a Vb a villamos vezetőállásáról láthatósági próbát tartott, melynek során megállapította, hogy a környezeti közvilágítás elegendő fényt biztosít ahhoz, hogy az induló villamos vezetőfülkéjéből a váltó állását meg lehessen állapítani.

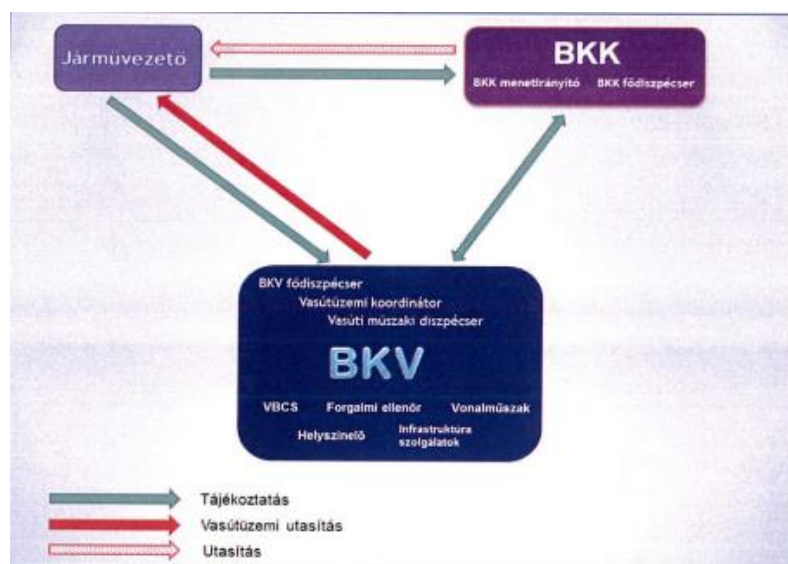
A kommunikáció folyamatábrája
(A járművezető beszédkérelmét csak a BKK FUTÁR Központ felé tud kezdeményezni)

A folyamat eredményeként a BKV vasútbiztonsági tanúsítványába és vasútbiztonsági engedélyébe az NKH UVH/VF/1540/11/2015. számú határozatával 2015. októbert 16-ától beépült a villamos forgalomirányítás feladatmegosztása. A folyamatszabályozást külön kiadott eljárási rend tartalmazza, amelynek betartása és végrehajtása az érintett BKV Zrt. és BKK Zrt. munkavállalók részére kötelező érvényű.
