# ZÁRÓJELENTÉS

2015-011-4P  
repülőesemény

Budapest Liszt Ferenc Nemzetközi Repülőtér (LHBP)

Airbus A320-214  
LY-VEW

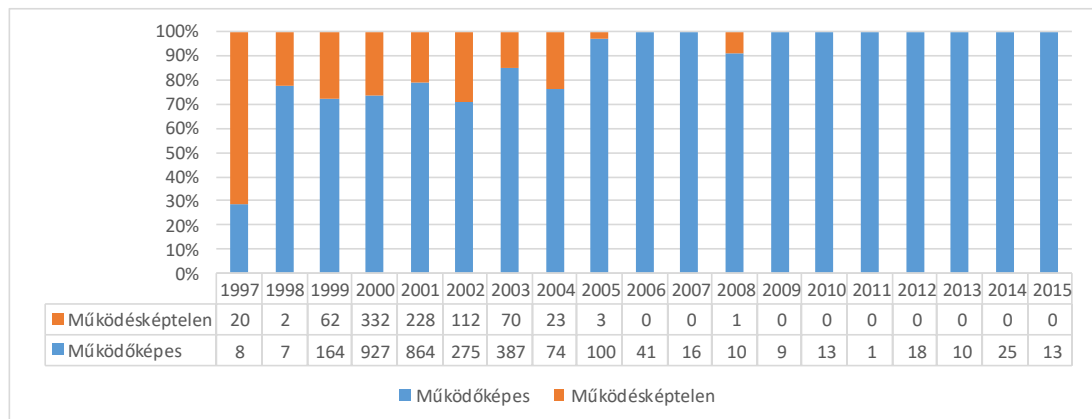
A B/E Aerospace az 1997 és 2015 közötti években gyártott P/N: 117042-XX cikkszámú 3815 darab oxigén generátor működőképességét ellenőrizte, a vizsgálat eredménye az alábbi grafikonon szerepel:

A grafikonon látható, hogy az 1997 és 2004 között gyártott oxigén generátorok között nagy darabszámban volt működésképtelen egység, viszont a 2005 és 2015 közötti gyártásúak szinte 100%-ban működőképesek voltak.

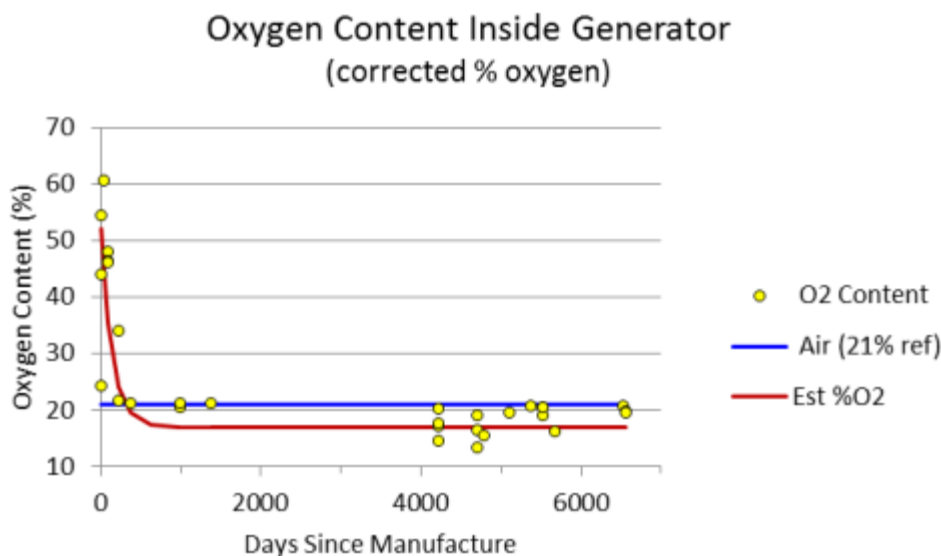
5. ábra: az O<sub>2</sub> koncentráció változása a generátoron belül az idő múlásával

A B/E Aerospace méréseket végzett, amely során megállapította, hogy normál légköri nyomásnál a gyártási folyamat következtében a generátor hermetikus házán belül 40-60%-os az oxigéngáz koncentrációja.

A gyártást követően 1 éven belül ez az érték 21%-ra csökkent. A 13 éves, illetve annál régebbi gyártású oxigén generátorok esetén az oxigén koncentráció 21% alá, átlagosan 17-18%-ra csökkent. A változás folyamata az 5. ábrán látható.

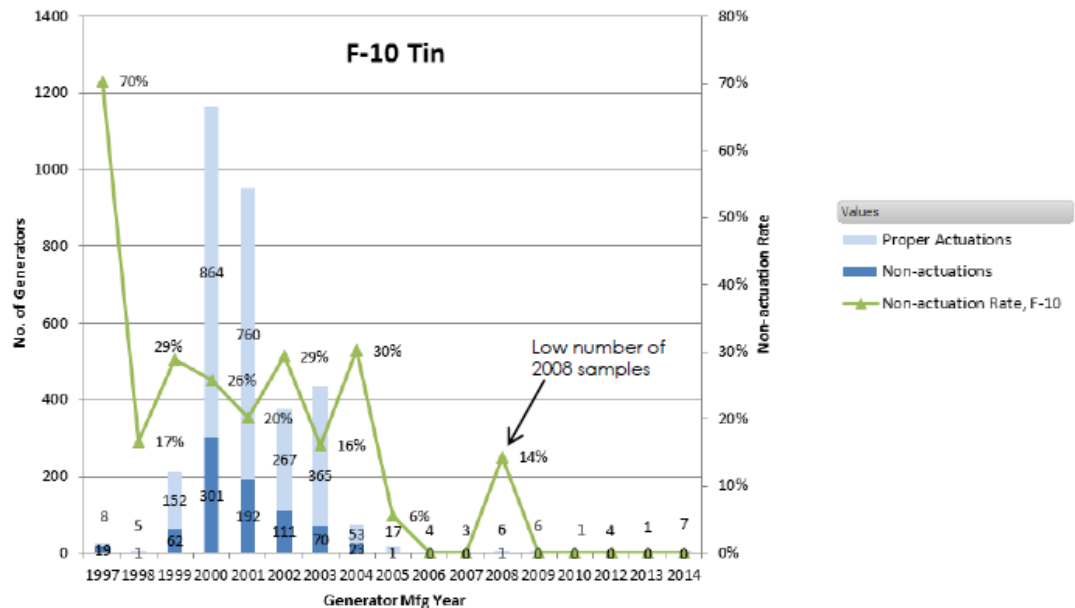
6. ábra: teszt eredmény az F-10 ónnal

Az 6. és 7. ábrákon sötétkék színnel van jelölve a nem-aktiválódott generátorok száma. Az ábrákból látható, hogy a felhasznált ónok két típusánál jelentős különbségek láthatók. Szinte az összes meghibásodott generátor F-10 típusú ónból készült, az Sn-100 típusú ónból készült

1. a régebbi gyártású generátorok a használt ón típusától függetlenül nagyobb valószínűséggel nem működnek
2. az F-10 típusú ónból készült generátorok nagyobb valószínűséggel nem működnek

A B/E Aerospace gyár 2015 év végétől kezdődően a 117042-0X cikkszámú generátorok kémiai magjának felső rétegében (Layer#1) az F-10 típusú ón helyett Sn-100 típusút használ fel a gyártás során (8. ábra):
