## **ZÁRÓJELENTÉS**

**2015-023-6**

**Súlyos víziközlekedési baleset**

**Szeged, Tisza folyó 173,7 fkm  
2015. március 31.**

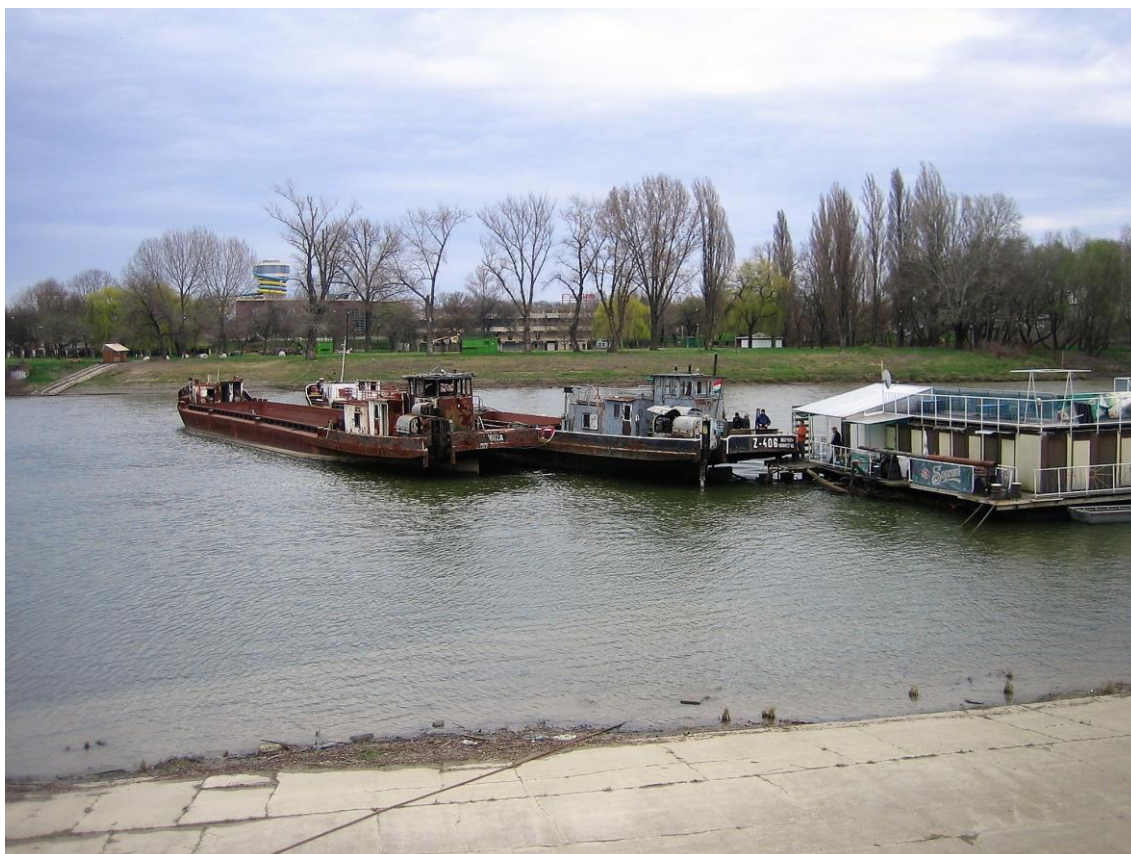
1. sz. kép: Az összeakadt kötelék és ponton

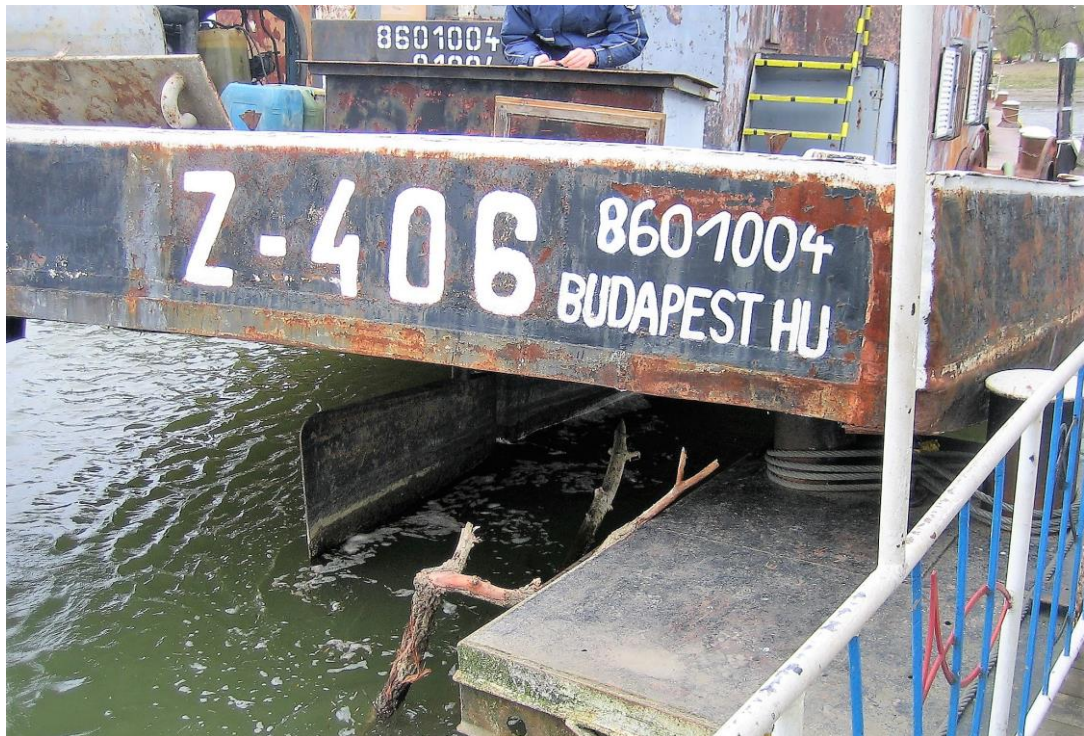
A ledobott horgony a köteléket nem tartotta meg, és miközben folyt a vízirendészeti ellenőrzés, a kötelék sodródni kezdett a Tiszán lefelé. A sodródó kötelék elérte a folyó jobb oldalán kikötött U-10299 felépítményes úszóművet, és a jobb oldalon levő Z-406 önjáró hajó far-része felakadt az úszómű elején levő, alacsonyabb elhelyezkedésű egyik kikötőbakra.

2. sz. kép: A ponton bakjára felakadt Z-406 ms

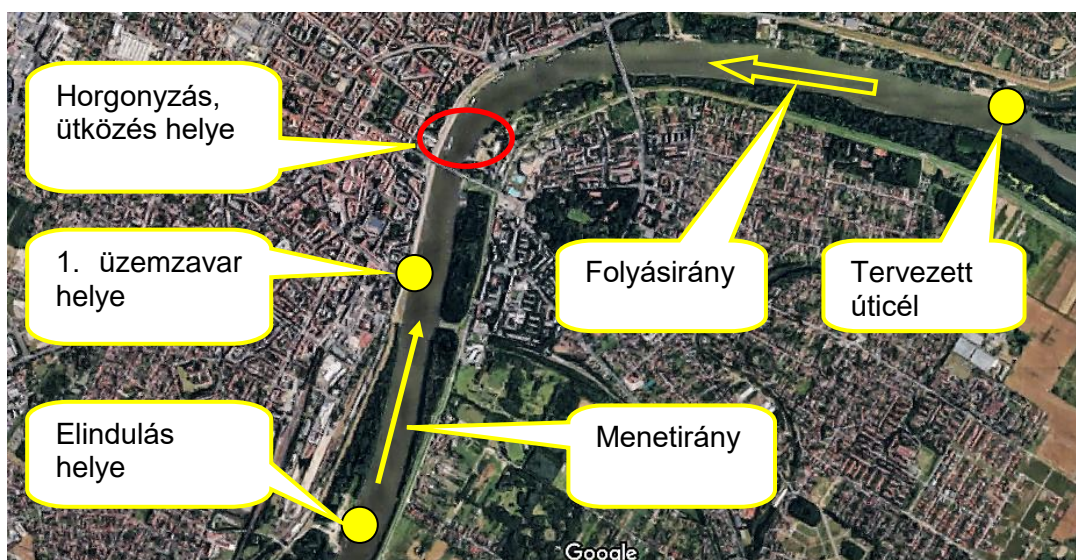
3. sz. kép: A hajókötelék útja

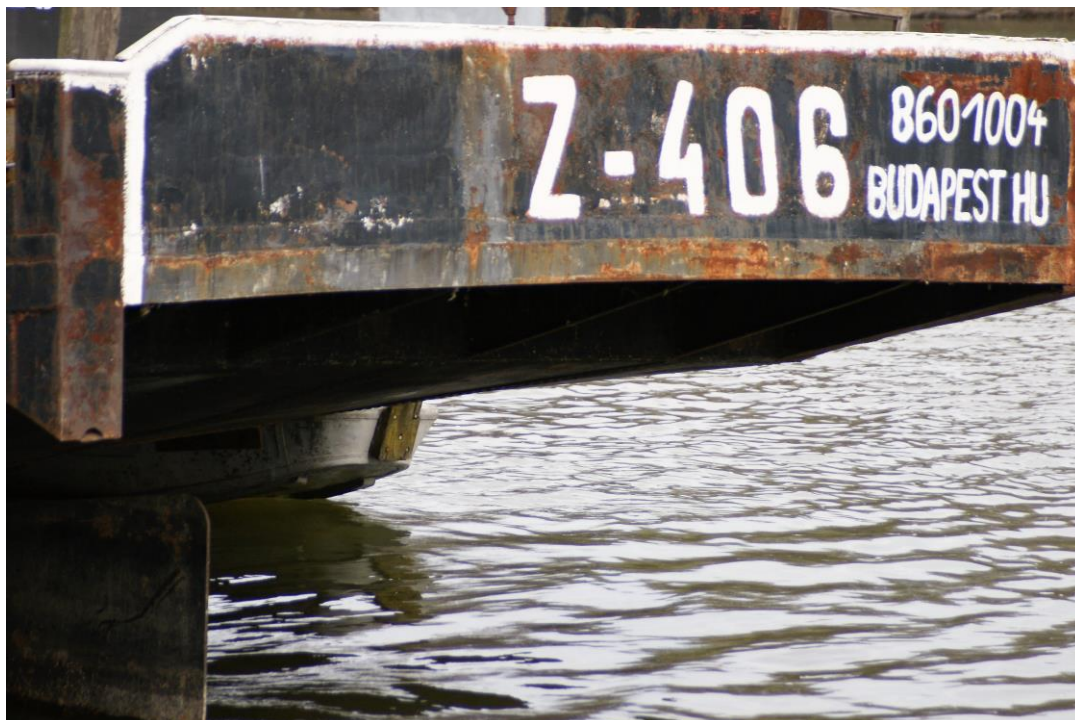
Azon a helyen, ahol a ponton bakjára felakadt a hajó, a fenéken lemezelés nem volt, csak bordázat. Ezért a kikötőbak a farlemezen átjutva a bordaközben állt meg, így kárt nem okozott a hajóban.

4. sz. kép: A Z-406 ms far-része, ahova a bak beakadt

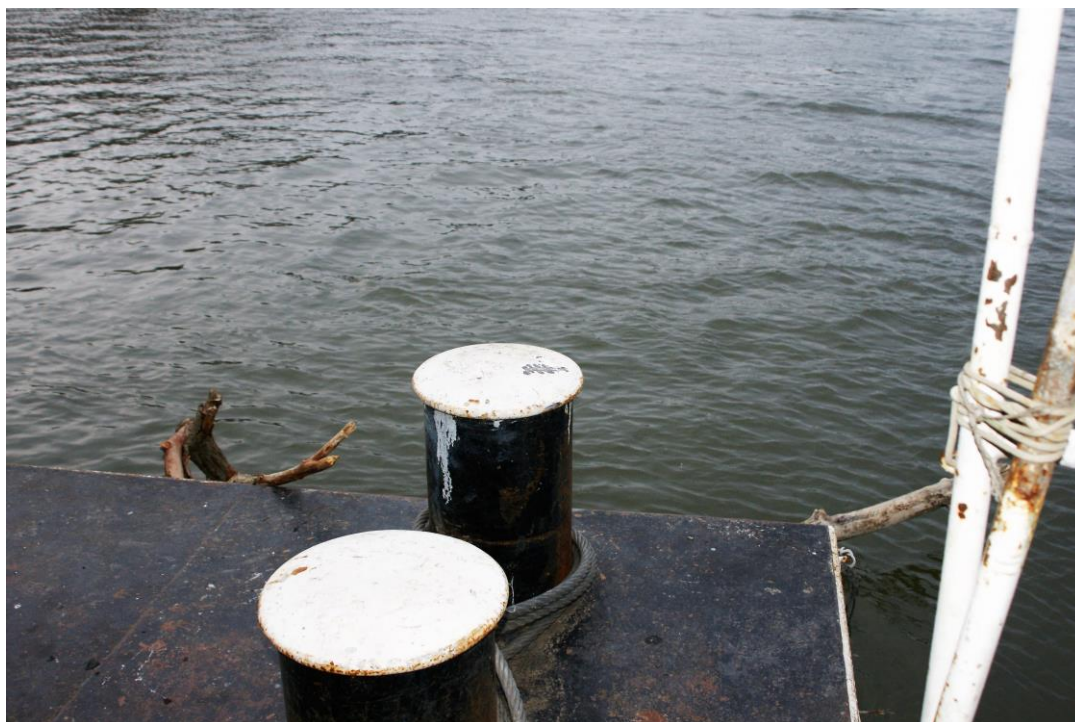
Az úszómű kikötőbakjára felakadt hajó nem okozott sérülést. A kikötőbak tetején kisebb festék-leverődés keletkezett.

5. sz. kép: A festék-leverődés az úszómű első kikötőbakján

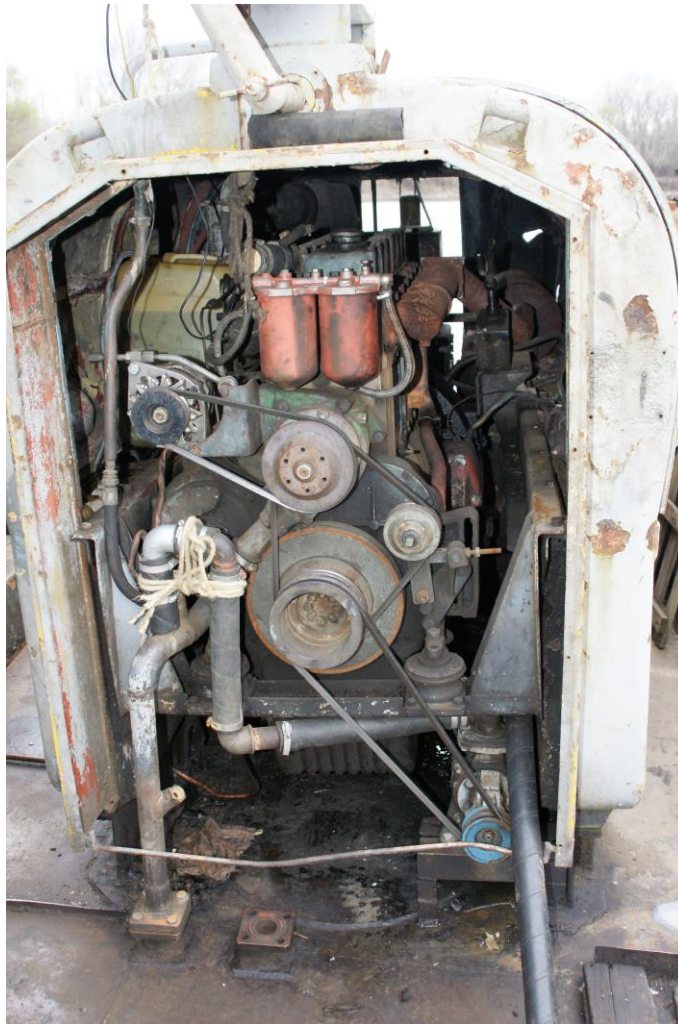
- A motor hűtővíz rendszerét már korábban átalakították annak meghibásodása miatt. A motor közvetlenül kapta a hűtővizet a Tiszából, amihez a csővezetékeket módosítani kellett. Emiatt a motor elülső burkolatát, amelyek az ékszíjakat takarták el, eltávolították, ami szabálytalan és veszélyes a dolgozók számára.
- A motor nem a kiépített csőrendszeren keresztül kapta az üzemanyagot, hanem egy 20 literes műanyag kannát tettek a motorra, és az ebbe dugott csövön keresztül szívta a motor az üzemanyagot. Ez az elrendezés szintén szabálytalan és kifejezetten tűzveszélyes is.
- Az üzemeléshez szükséges üzemanyagot nem a hajó tartályában tárolták, hanem kannákban, a hajó belső tereiben helyezték el.

Az átalakítások miatt a Z-406 önjáró szárazáruszállító hajó nem felelt meg a belvízi utakon közlekedő úszólétesítmények hajózásra alkalmassága és megfelelősége feltételeiről, az üzemképesség vizsgálatáról és tanúsításáról szóló 13/2001. (IV. 10.) KöViM rendeletben foglaltaknak.

6. sz. kép: A hiányzó burkolat és a hűtővíz csőrendszer egy része

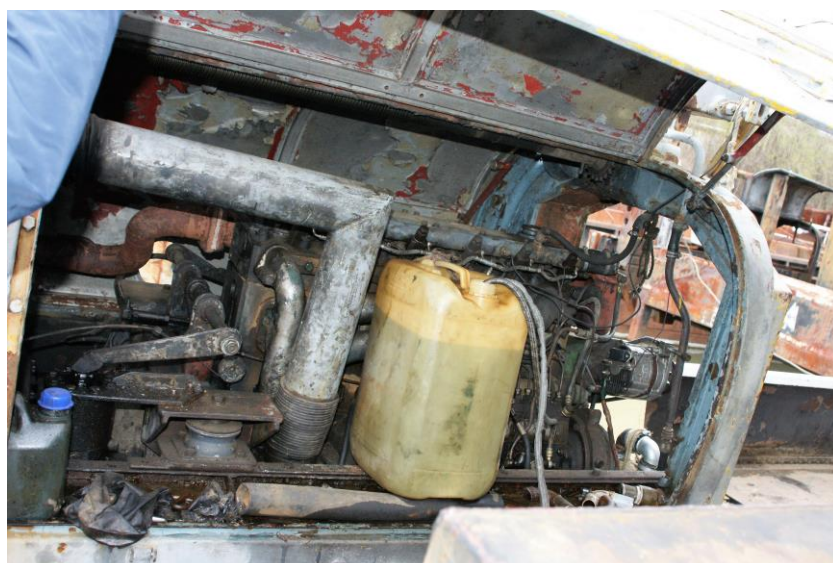
7. sz. kép: A műanyag üzemanyagos kanna

\*: A Z-406 önjáró áruszállító hajó üzemanyag tartályában nem volt üzemanyag. A motorra egy 20 l-es műanyag kanna volt felhelyezve, amelyben az üzemeltetéshez szükséges gázolajat nyerte a motor. Ezen kívül még további kannákban összesen kb. 80 liter gázolajat tároltak a hajón, melynek együttes tömegét becsülte 80 kg-nak a Vb.

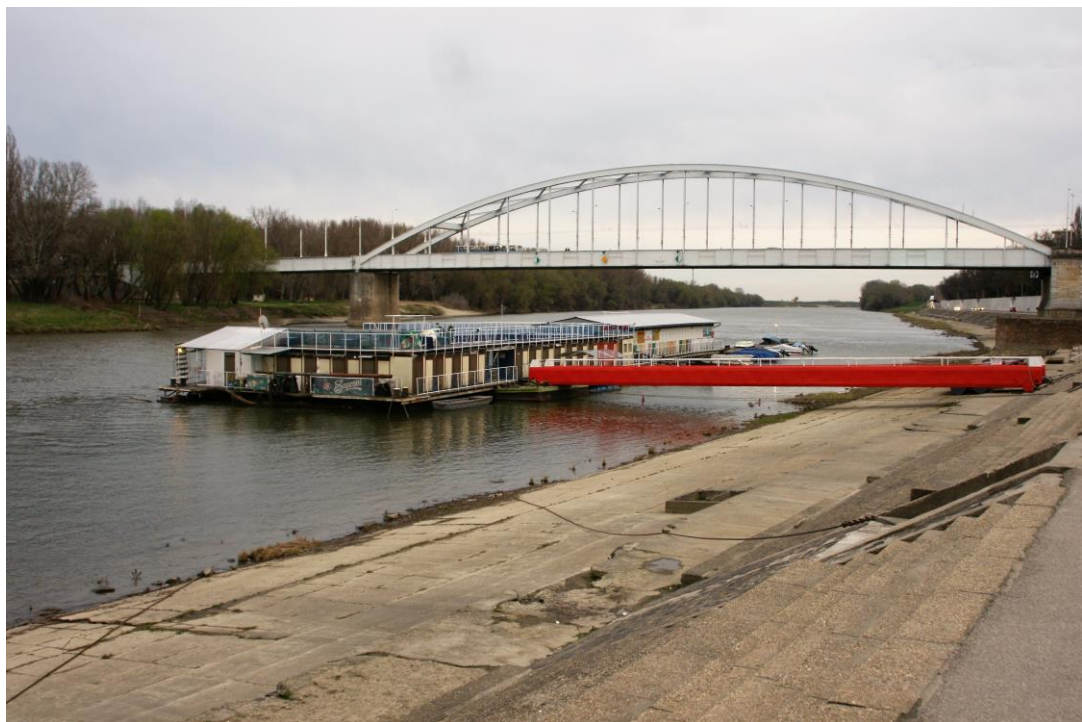
A balesetben részes U-10299 úszómű egy csónakok, kishajók kikötésére, tárolására szolgáló, nem közforgalmú kikötő egyik egysége volt. A kikötő a folyó jobb partján helyezkedik el, közvetlenül a folyókanyarulat alatt. A kikötő 3 nagyobb úszómű egymáshoz, illetve a parthoz rögzített kötelékéből áll. Az U-10299 úszómű a többi úszómű közül folyásirányban legfelül van elhelyezve.

8. sz. kép: A kikötött úszóművek
