KÖZLEKEDÉSBIZTONSÁGI  
SZERVEZET

## **ZÁRÓJELENTÉS**

**2015-0302-5**

**Vasúti baleset / Ütközés tárgygal**

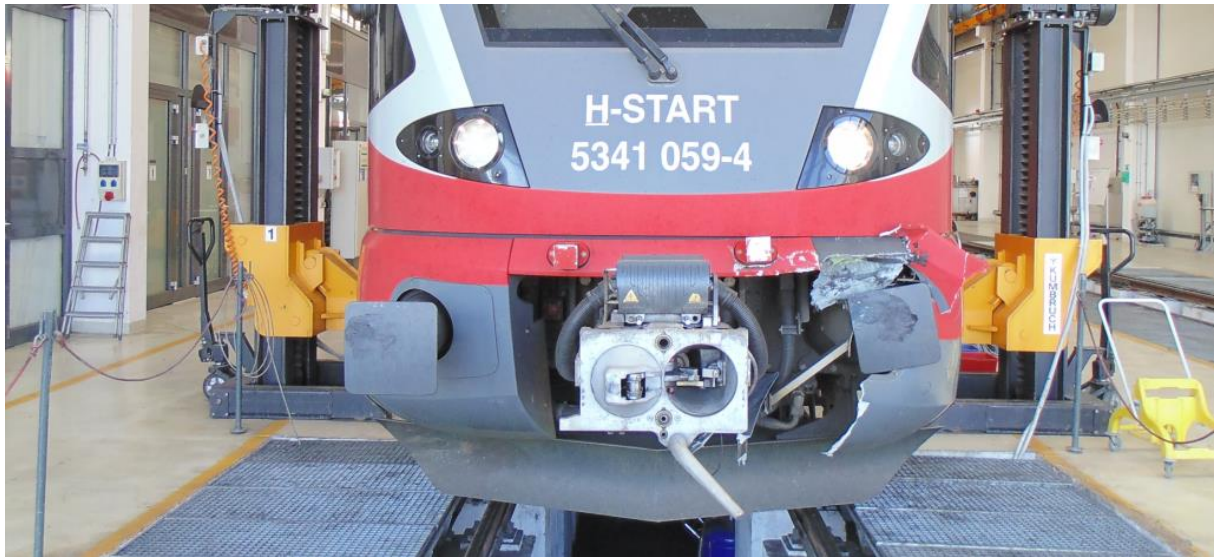
- A központi vonókészüléke megsérült.
- A bal oldali segédütköző letört.

- Az áramvonalas külső borítás több helyen összetört.
- A vezetőfülke deformációt szenvedett.

4. ábra: A járműben keletkezett károk.

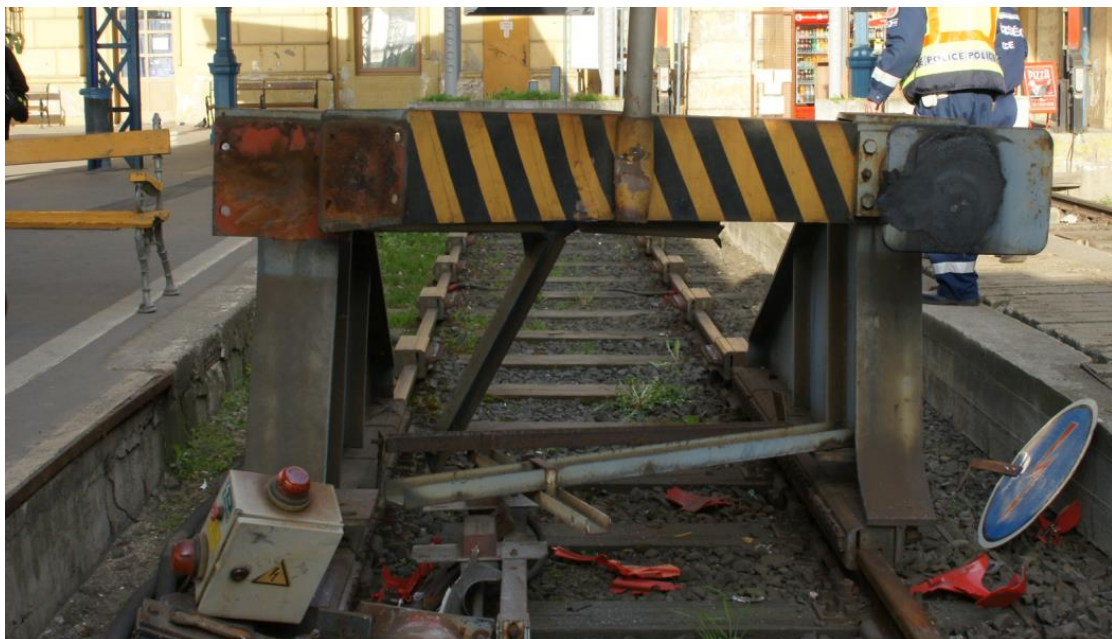
- A munkaemésztős ütközőbak előfűtés villamos csatolófej sérült.
- Az ütközőbak kiegészítő szerelvényei letörtek.
- Az ütközőbak jobb oldali része körülbelül 0,8 métert elcsúszott.
- Az ütközőbak összekötő gerendája elhajlott.
- Az ütközőbak bal oldali ütközője letörött.

5. ábra: Az ütközőbak sérülései

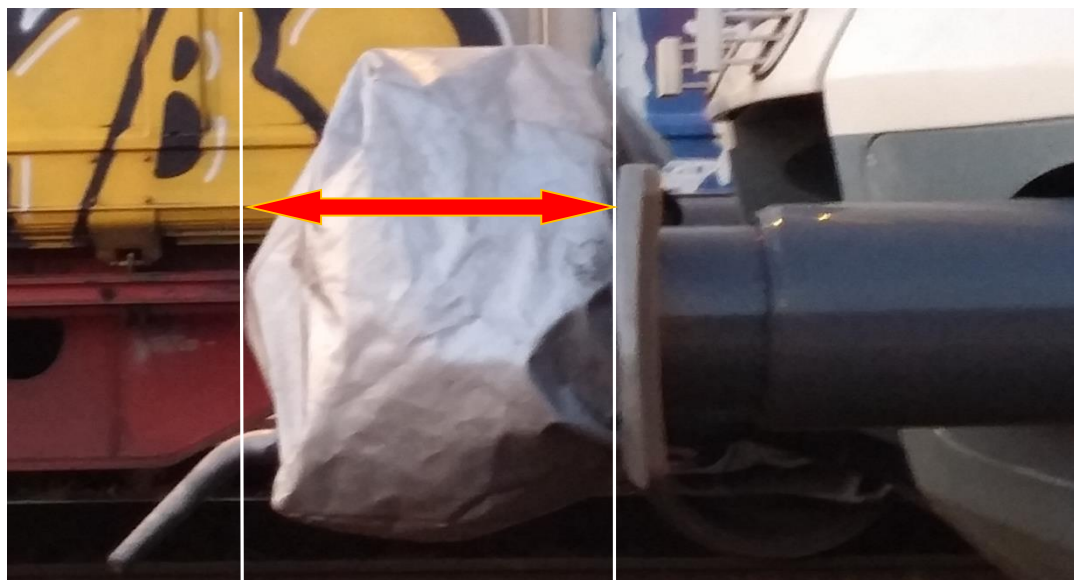
A Flirt típusú villamos motorvonatok középütközős kapcsolókészülékeinek eleje a jármű oldalütközőitől jóval előrébb található. Az ilyen járművek ütközésekor az ütközőbak mellgerendájával először ez, az egyébként drága, bonyolult elektronikát is tartalmazó kapcsolókészülék találkozik, és már kis energiájú ütközés esetén is nagy károk keletkezhetnek benne. E kapcsolókészülék kialakítása – ellentétben az ütközőkészülékek, valamint az ütközőbakok kialakításával – a jármű hossz tengelyére nézve aszimmetrikus, ami miatt egy ütközés esetén az ütközőbakot aszimmetrikusan terheli. Ez a jelen baleset által is igazolt módon azt eredményezi, hogy az ütközőbak az ütközési folyamat első részében keresztbefordul, és nem képes elcsúszni, és betölteni a funkcióját.

**7. ábra**  
Flirt motorvonat középütközős kapcsolókészülékének túlnyúlása

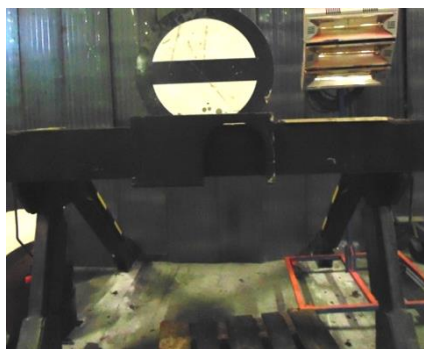
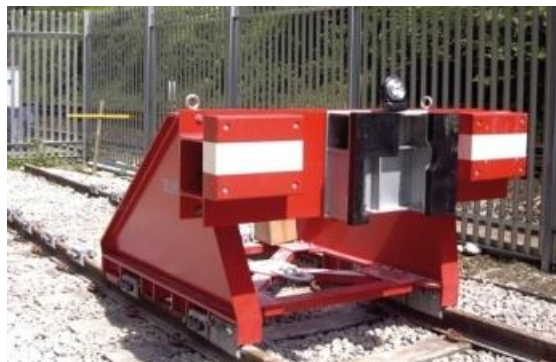
8. ábra

előremozgást, míg a mozgási energia átadása az oldalütközőkön keresztül valósul meg, melyek maguk is képesek valamennyi energia elnyelésére. A 8. sz. ábrán a Stadler pusztaszabolcsi javítóbázisán alkalmazott ütközőbak (bal oldali kép) és egy német gyártó által gyártott ütközőbak képe látható (jobb oldali kép). Mindkettő alkalmas kapcsolófejes járművek és oldalütközős járművek megállítására

A munkaemésztési funkció megfelelő érvényesülése és a károsodás megelőzése, illetve csökkentése céljából olyan ütközőbakokat alkalmaznak több helyen (pl. a javítóbazison), amelyek kialakítása a kapcsolófejnek biztosítja a szabad

Az ütközőbakok telepítésekor korábban elért és megfelelőnek tekintett biztonsági szint további fenntartása csak úgy biztosítható, ha ezek a berendezések a megjelenő új járművekkel is kompatibilisek, vagy megfelelő átalakítással azzá teszik őket.
