KÖZLEKEDÉSBIZTONSÁGI
SZERVEZET

ZÁRÓJELENTÉS

2015-0476-5
Vasúti baleset

Szombathely - Ják-Balogunyom
2015. május 19.

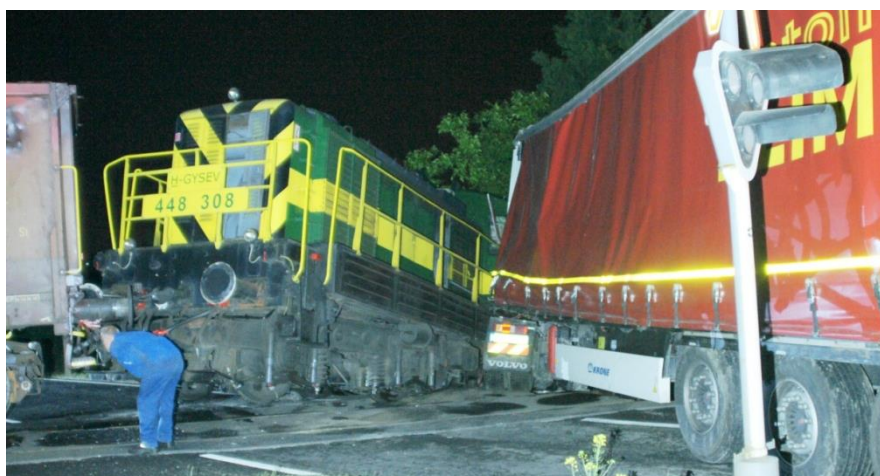
A közúti tehergépjármű vezetőfülkéje teljesen összeroncsolódott, a félpótkocsi felépítménye megrongálódott. A tehergépkocsi üzemanyagtartályának sérülése miatt a kifolyó gázolaj enyhébb környezetszennyezést is okozott. A gépjármű vezetője súlyosan megsérült, a szombathelyi kórházba szállították, ahonnan a rendőrségi meghallgatását megelőzően ismeretlen helyre távozott.

1. kép
A mozdony és a kamion az ütközést követően

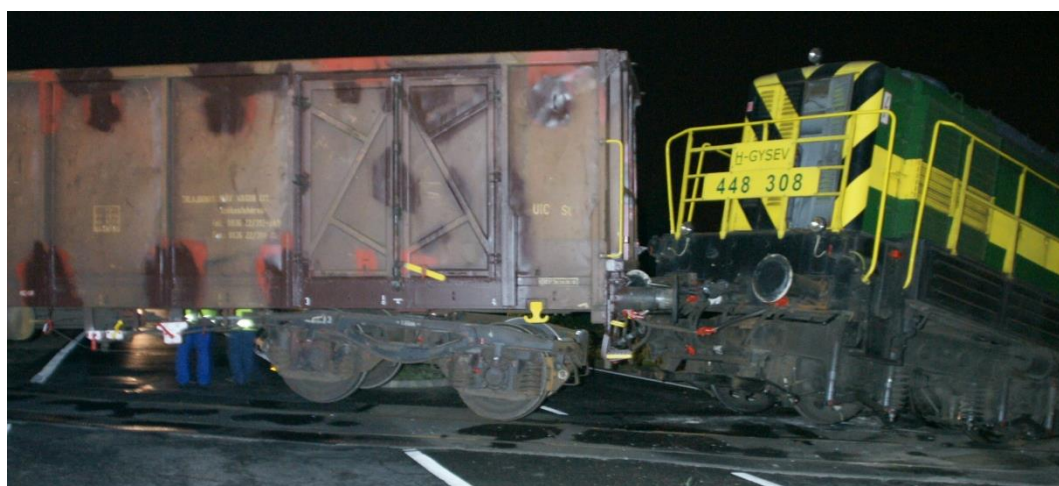
A 98 43 0448 308-9 pályaszámú mozdony mind a négy tengelyével kisiklott, az elsőként vonatba sorozott üres teherkocsi első forgóváza a levegőbe emelkedett. A mozdony jobb eleje, korlátja, ajtaja és burkolata megrongálódott, az egyik ütközője leszakadt. A vonatba elsőként besorozott 32 43 596 0021-4 pályaszámú üres kocsi első forgóvázának mindkét tengelye felemelkedve a vágányt elhagyta, így siklottnak kell tekinteni. Az összeakadt ütközők miatt a vasúti kocsi és a mozdony szerkezeti alkatrészei további károsodást szenvedtek.

2. kép
A vasúti járművek helyzete az eseményt követően

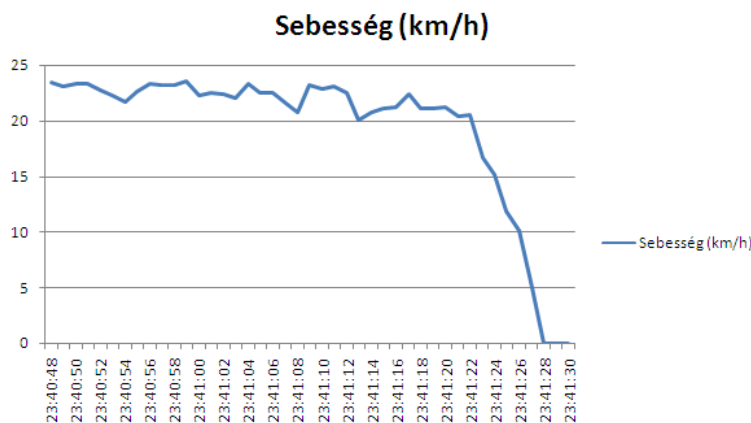
3. ábra

A 98 43 0438 308-4 pályaszámú mozdony TELOC típusú sebességmérő és regisztráló berendezése a befűzött szalagra meghibásodás miatt regisztrálást nem végzett. A sebesség megállapítása a mozdonyfedélzeti berendezés által rögzített adatok alapján történt.

A vonat sebesség-grafikonja

A MÁV F.2. sz. Forgalmi Utasításának 15.9.5. sz. pontja a használhatatlan útsorompók megközelítésére 15 km/h sebességet ír elő a mozdonyvezető részére, amelyet 5 km/h sebességgel túllépett. A vontatójármű vezetője a dízelmozdonyt az úgynevezett „rövid végével” előre, tehát a sebességjelző óra mellett állva vezette, ahonnan a sebességmérő óra megfigyelése nehezebb volt. Emiatt a vonat sebességét illetően csak a szubjektív megérzésére támaszkodott. Az alkalmazott – 20 km/h sebességre történő – lelassítást megfelelően elégségesnek és biztonságosnak gondolta, amikor így közelítette meg az útátjárót, és figyelmét inkább az útátjáróra összpontosította.

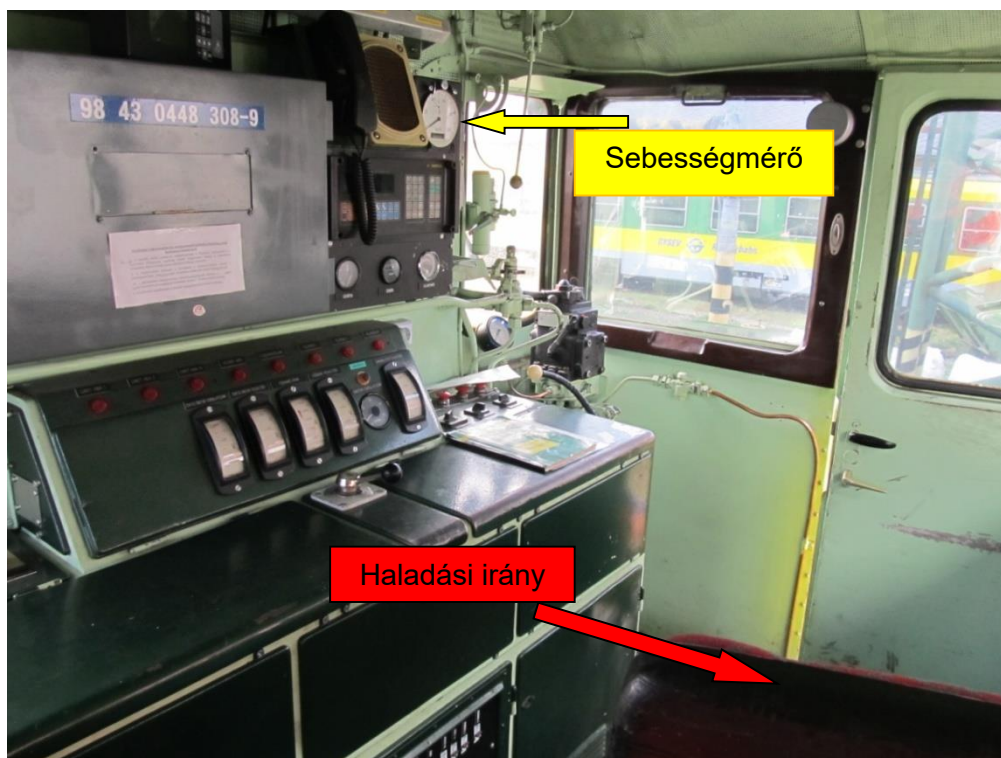
3. kép
A vontatójármű vezetőállása

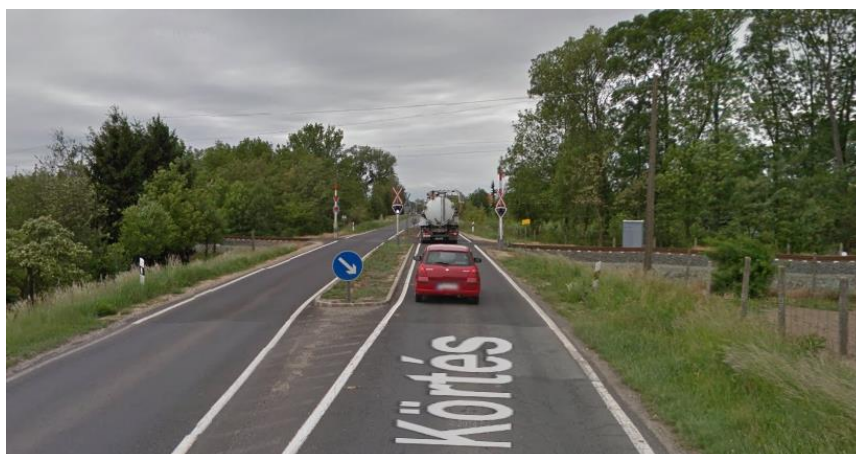
Az AS1185 jelű nyíltvonalai fény- és félsorompóval fedezett útátjáró a GYSEV 21 sz. vasúti fővonalán, Szombathely és Ják-Balogunyom állomások között az 1185+93 sz. szelvényben található. A 86 sz. főút a közúti szelvényezés szerint a 76.228 sz. szelvényben metszi a vasutat. A közút és a vasút keresztezési szöge az útátjáróban 85° . Az útátjáró teljes szélessége 9 méter, amiből a közút 2x3,5 méter szélességű területet foglal el. A 2x1 közúti sáv egymástól történő elkülönítését az útátjáró előtt füvesített, a közúti forgalom elől elzárt, betonszegélyű szigetek biztosítják. A balesetben érintett helyen és annak környezetében a baleset időpontjában az út felülete kifogástalan minőségű aszfalttal fedett, a vasúti átjáróra figyelmeztető jelek az érvényes jogszabályoknak megfelelőek voltak. A vasúti átjáróra figyelmeztető jelek az út mindkét oldalán meg voltak ismételve, a fénsorompó jelzőkészüléke az út jobb oldalán és a sávokat elválasztó szigeten, a sáv baloldalán voltak elhelyezve. Az útátjáró videokamerával nem volt ellátva.

4. kép
Az útátjáró a kamion érkezési iránya felől (forrás: Google Earth)

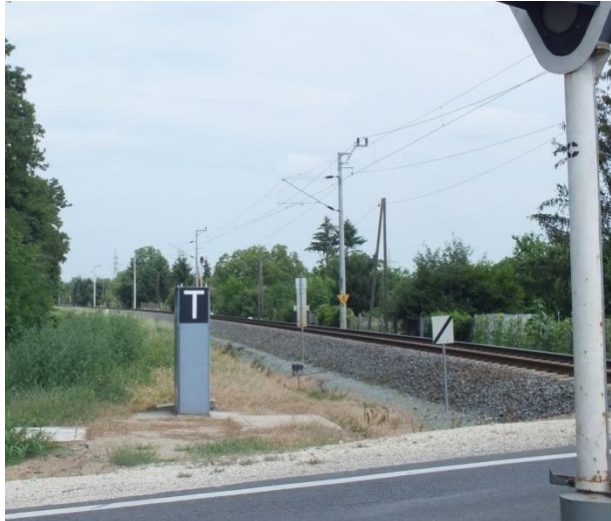
5. kép
A csökkentett rálátási háromszög szabad
