## ZÁRÓJELENTÉS

**2015-060-6**

**Nagyon súlyos víziközlekedési baleset**

Duna 1734,6 fkm, Nyergesújfalui gázló  
2015. július 13.

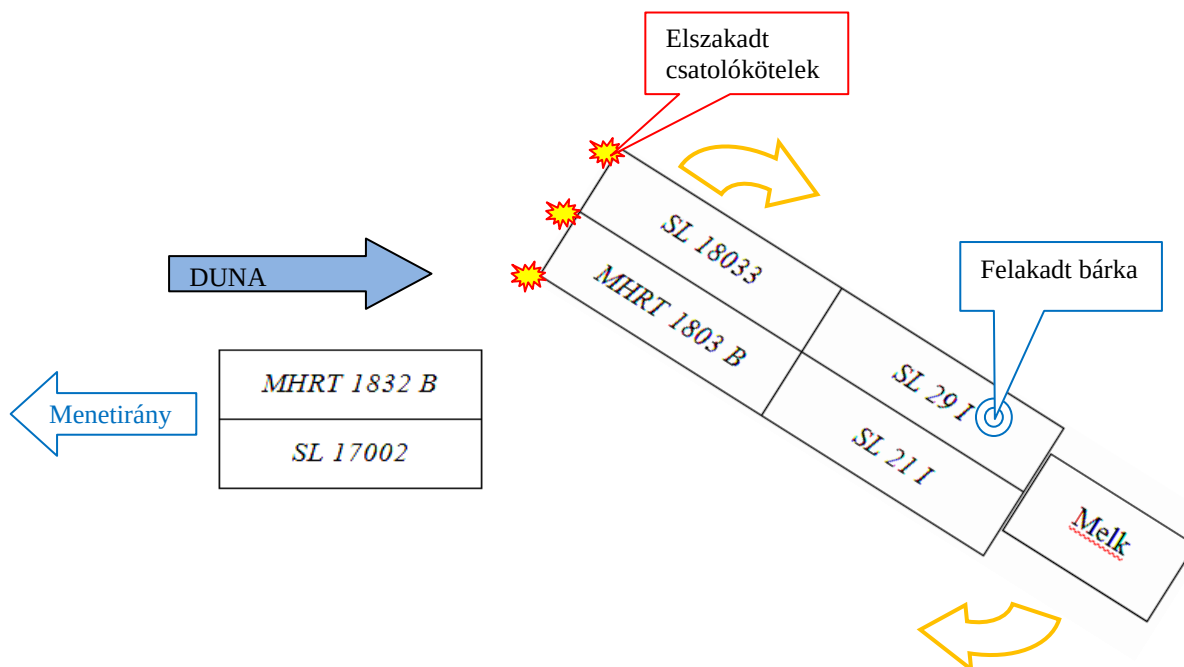
A *Melk* géphajó 6 bárkából álló tolatmányával 06:00 órakor a Duna 1734,6 folyamkilométernél a zöld kitűzőjel irányába tartott 5 km/h sebességgel, amikor a kötélék lassulni kezdett, majd hátsó sorának jobb oldali bárkája felakadt. Ennek hatására a kötélék erőteljesen jobbra kezdett fordulni a felakadt bárka, mint forgáspont körül. A hajóvezető utasította a személyzetet, hogy engedjék le a horgonyokat az első sor bárkáin, majd a második sor bárkáin is, hogy a kötélék elfordulását megakadályozzák. Azonban mielőtt a személyzet érdemben beavatkozhatott volna, az első bárkasor (*SL 17002* és *MHRT 1832 B*) leszakadt és menetirányban tovább sodródva 50 méterre eltávolodott a kötéléktől.

3. ábra: a baleset során az első bárkasor leszakadt, a kötélék keresztbe fordult

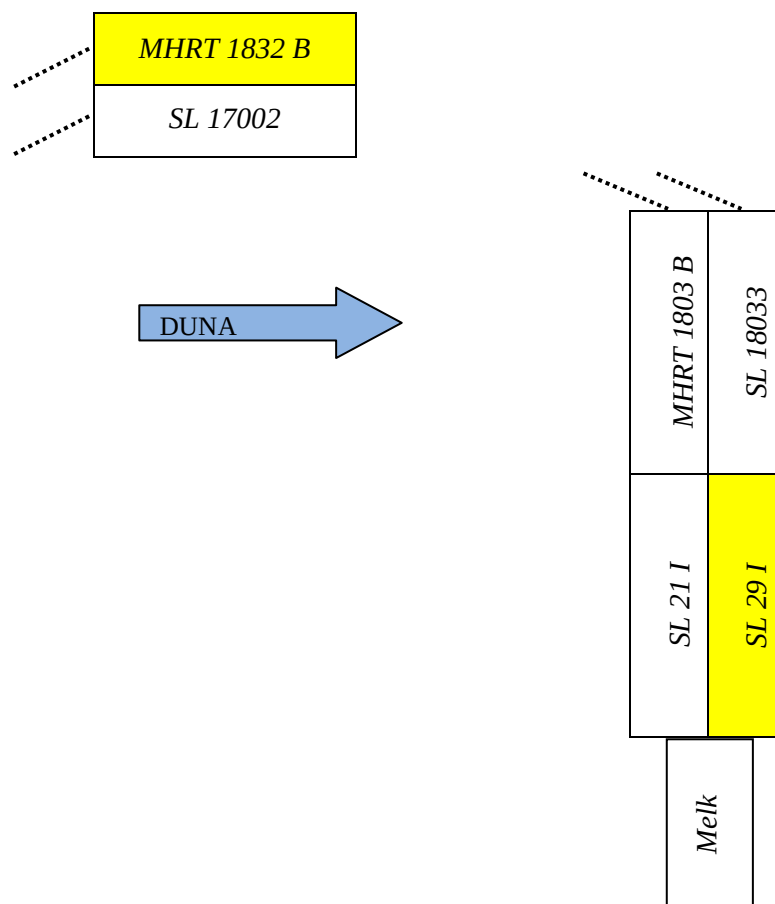
A személyzet egy tagjának még a leszakadás előtt sikerült átjutnia az első sor bárkáira, így le tudta dobni azok horgonyait. A víz sodrása a kötelékben maradt 2. és 3. bárkasort a tolóhajóval együtt a vízfolyásra merőlegesen, keresztbe fordította a gázlóban. A személyzet horgonnyal rögzítette a keresztbe fordult köteléket is.

4. ábra: az egységek helyzete a horgonyok ledobása után  
(a sárga színnel jelölt bárkák lékesedtek)

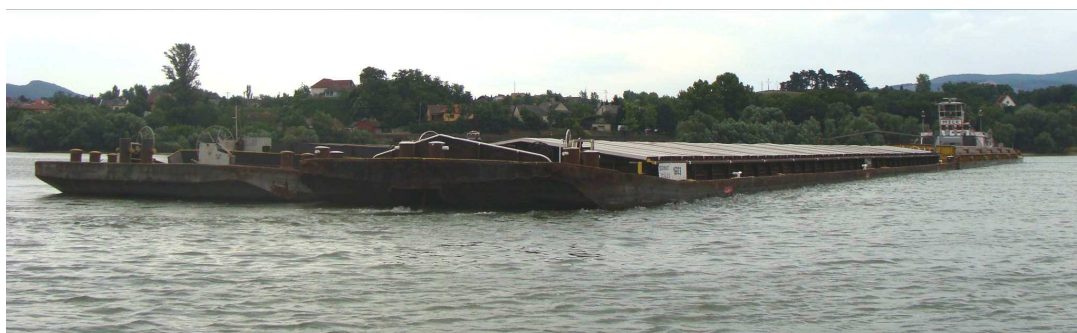
5. ábra: a gázlóban keresztbe fordult 2. és 3. bárkasor a tolóhajóval

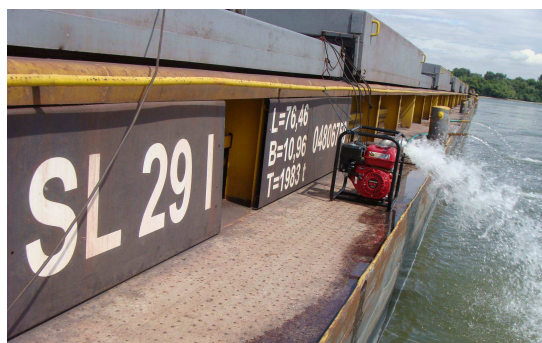
A *Melk* személyzete ellenőrizte mind a 6 bárka légkamráit. Az ellenőrzéskor megállapították, hogy az *SL 29 I* és a *MHRT 1832 B* bárkák lékesedtek. A sérült bárkákból a víz szivattyúzását haladéktalanul megkezdték.

6. ábra: a lékesedett *SL 29 I* bárka szivattyúzása

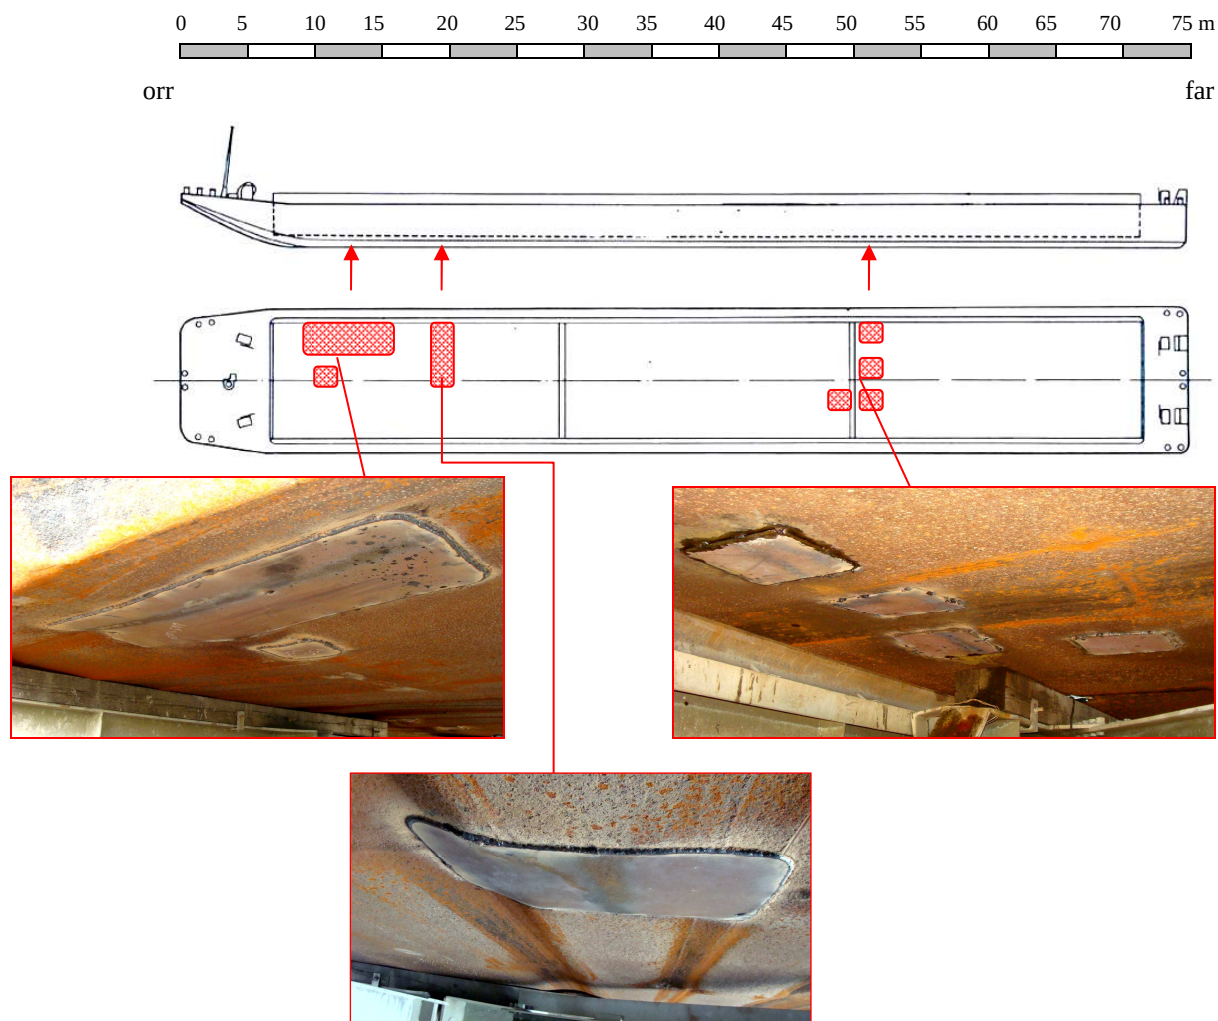
A baleset során az *SL 29 I* és a *MHRT 1832 B* bárkák lékesedtek. A helyszíni szemle során az *SL 29 I* bárka több fenékrekeszében víz volt észlelhető, a *MHRT 1832 B* bárka bal első fenékrekeszében 1 méter víz volt észlelhető.

7. ábra: a javított sérülések elhelyezkedése a *MHRT 1832 B* bárka fenéklemezén

A Vb 2015.07.20-án a komárnói (Szlovákia) hajójavító üzemben, a partra húzott lékesedett bárkák sérüléseit megvizsgálta. A *MHRT 1832 B* bárka fenéklemezén 7 ponton volt szükség fedőlemez felhegesztésével lékesedés javítására. A lékek főként a hajófenék jobb oldalán helyezkedtek el. (7. ábra)

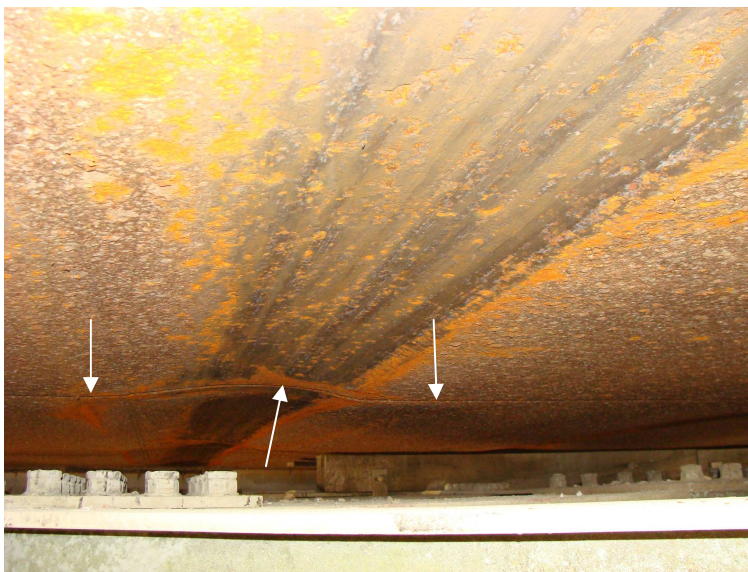
Feltűnő sérülés volt továbbá a bárka fenéklemezének jobb oldalán látható erőteljes horzsolásnyom, amely egy 30 cm széles sávban, a hajótest teljes hosszában végigfutott. Ennek a horzsoltsávnak a mentén a fenéklemez 4-5 cm mélyen be is volt nyomódva a fenéklemez eredeti vízszintes síkjához képest. (8. ábra)

8. ábra: a fenéklemez benyomódásának mértéke a lemezillesztés vonalában

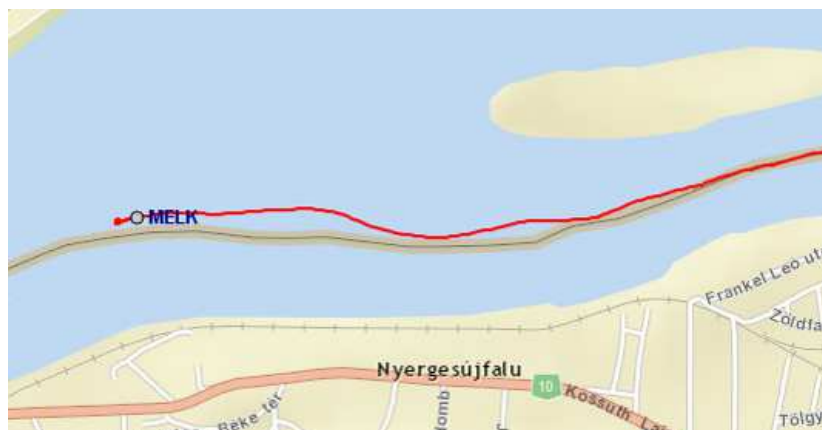
A gázlóban áthaladó kötélek haladási iránya nagyon bizonytalan volt, váltakozva hol a hajóút jobb széle, hol a bal széle felé mutatott.

10. ábra: a kötélek útvonala a gázlóban (forrás: RSOE)

A baleset bekövetkezésének lehetősége csökkenthető lett volna, ha a 6 bárkából álló, nagyméretű tolatmányt megbontva, több fordulóval juttatja át a tolóhajó a veszélyes vízterületen. Ezáltal az egyes fordulóknál kisebb tömegű és méretű kötélekkel haladt volna át a tolóhajó a gázlón. A kisebb közegellenállás és a kedvezőbb gépteljesítmény/tömeg arány miatt ezek a kisebb kötélek nagyobb sebességet érhetnek volna el, így iránystabilitásuk jobb lehetett volna a gázlóban. A kisebb kötélek „elborulásának” kompenzálása is hatékonyabban valósulhatott volna meg, így nagyobb esély lett volna a vörös kítűzőjelek melletti, mélyebb vízterületen tartani az egységeket.

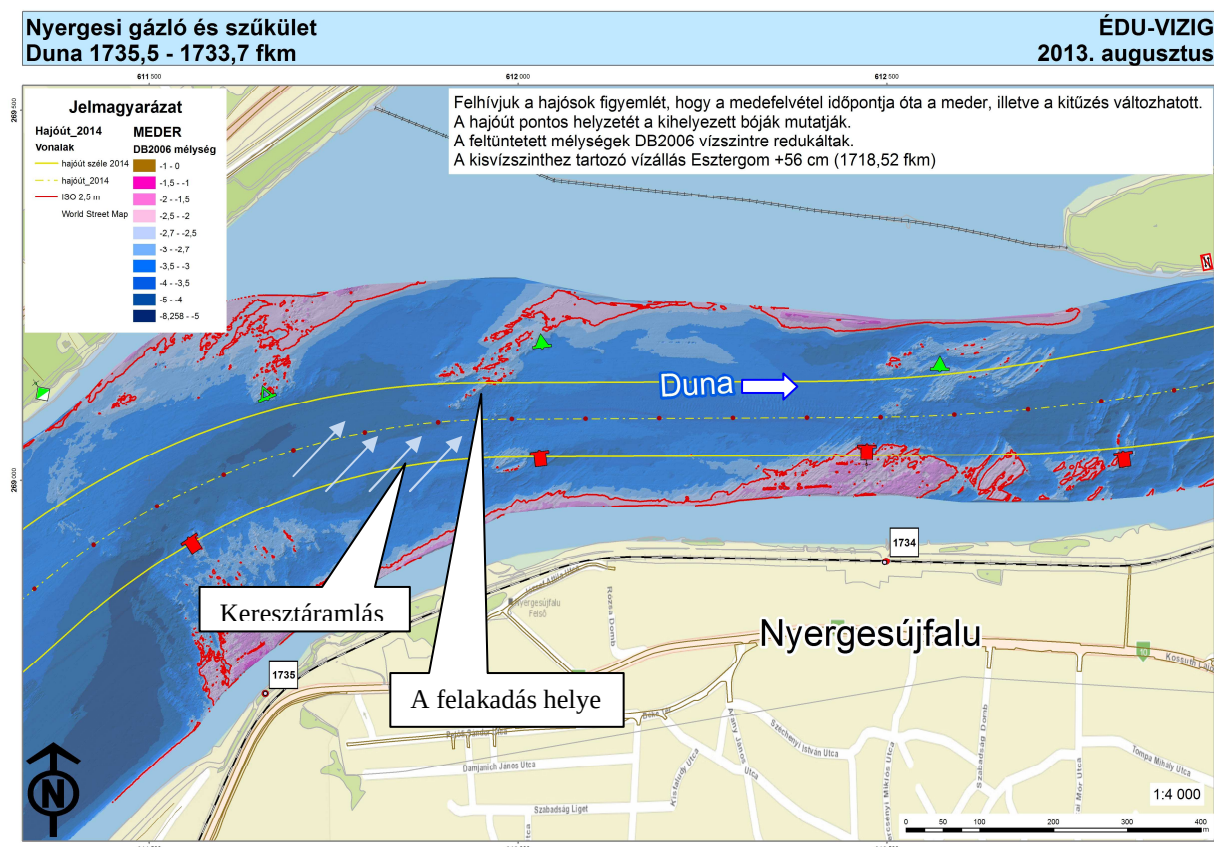
11. ábra: a nyergesújfalui gázló medertérképe (forrás: ÉDU-VIZIG)

A meder sziklás, ezért mederérintés esetén a lékesedés kockázata jelentős. A gázlón történő áthajózás nagyon pontos navigációt igényel, amit a vízterület rendellenes vízmozgása is nehezít. A gázlóban erős keresztirányú áramlás tapasztalható, amely a vízi járműveket a jobb part felől a bal part felé sodorja.
