KÖZLEKEDÉSBIZTONSÁGI
SZERVEZET

ZÁRÓJELENTÉS

**2015-0639-5 és 2016-0176-5
VASÚTI BALESETEK**

Nagyigmánd-Bábolna és Kisbér állomások

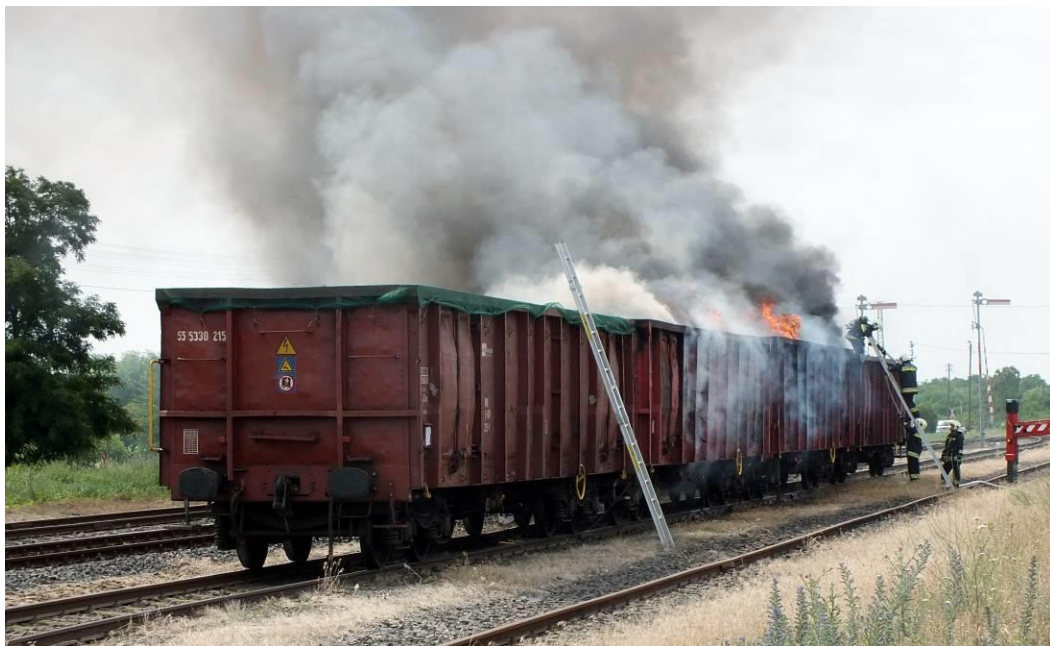
A vonat Nagyigmánd-Bábolna állomás III. vágányán állt meg. A tűzoltók kérésére a mozdonyvezető a mozdonnyal a vonatról lejárt, a második vágányon körüljárt, és a hátsó 28 kocsit lehúzta az égő kocsikról.

2. ábra Égő teherkocsik Nagyigmánd-Bábolna állomáson

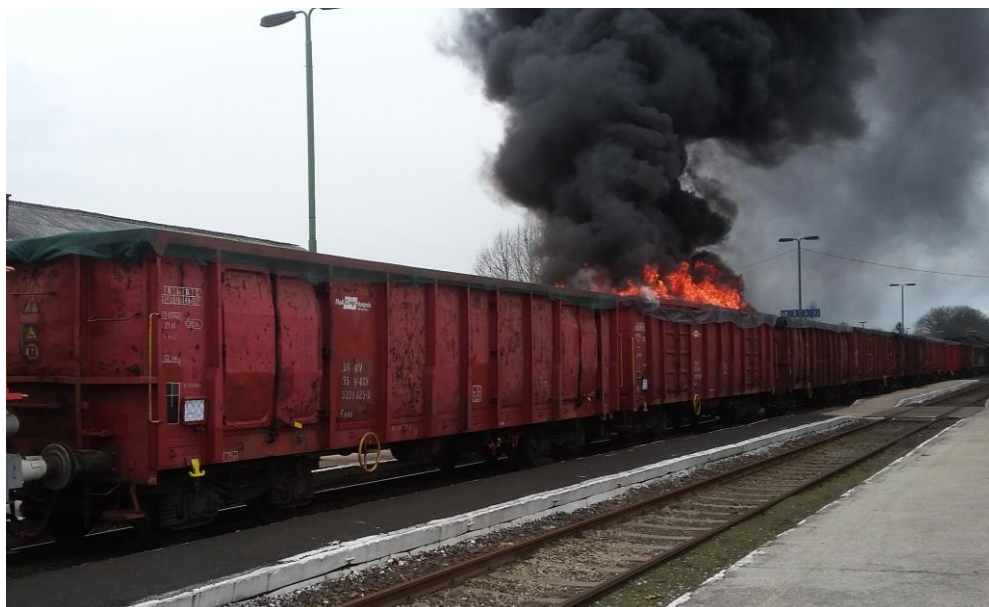
A vonat Kisbér állomásra 13 óra 20 perckor érkezett, ott menetrend szerint át kellett volna haladnia. Az állomási személyzet a vonatot a II. sz. átmenő fővágányon járatta be az állomásra. A forgalmi szolgálattevő a forgalmi iroda előtt fogadta a vonatot, és felhatalmazta a mozdonyvezetőt az áthaladásra. A vonat közeledtével észlelte, hogy a második kocsi rakománya lángol, ezért a

mozdonyvezető felé „Megállj!” jelzést adott, aki a vonatot gyorsfékezéssel megállította.

3. ábra Égő teherkocsi Kisbér állomáson (forrás: mozdonyvezető)

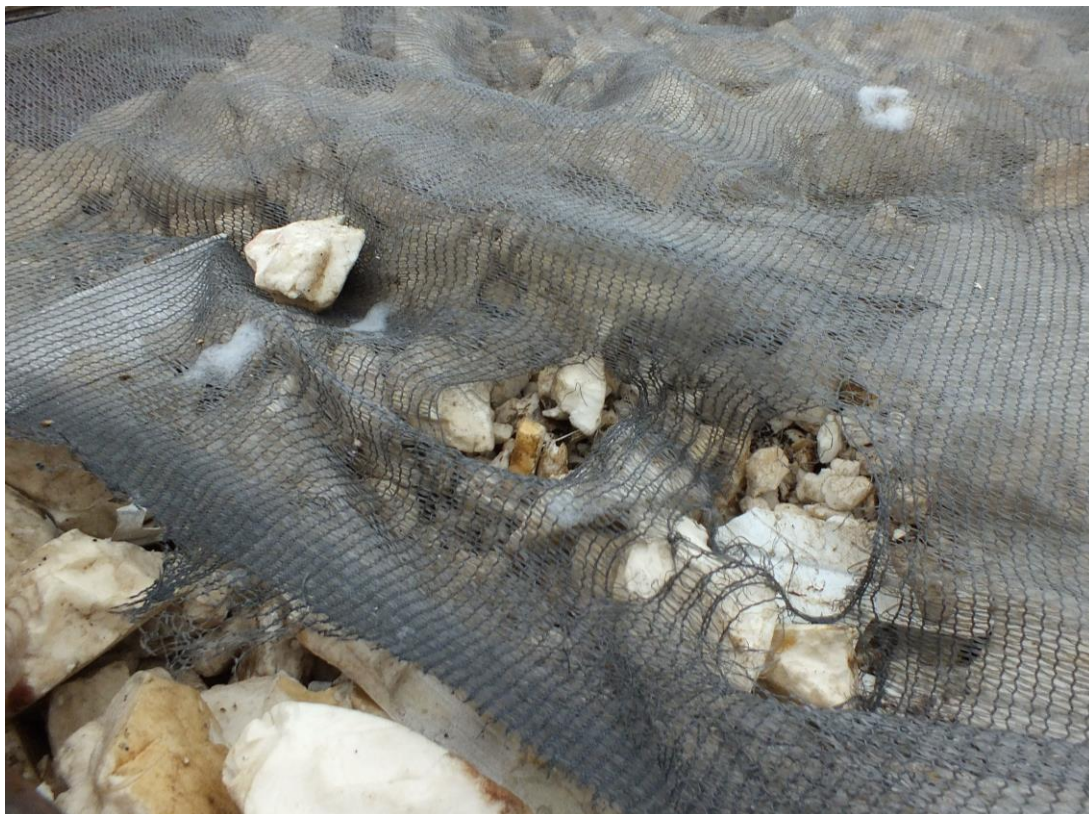
4. ábra A harmadik kocsit takaró hálóját, és a rakományt a kisbéri tüzesetnél

Az első és a harmadik kocsit védőhálóját különböző nagyságban, több helyen folytonossági hiányos volt, melyeknek szélét meg voltak olvadva (4. ábra).

A tűzvizsgálat megállapította továbbá, hogy a tűz a vasúti kocsiban fentről lefelé terjedt. A mozdony kipufogójából kikerülő forró olajcseppek és izzó korom darabok rászóródtak a kocsit lefedő műanyag hálóra, és azt meggyújtották. Az égve csöpögő műanyag háló olvadmánya meggyújtotta a fehérárúként feladott elektronikai eszközökből bontott szigetelőanyagokat. Ezt támasztják alá a többi kocsi takaró hálóján talált megolvadt szélű lyukak is (4. ábra).

A KBSZ javasolja az Országos Katasztrófavédelmi Főigazgatóságnak, hogy vizsgálja felül a vasúti fuvarozás során alkalmazott rakományrögzítők alkalmazásának feltételeit tűzvédelmi szempontból, és amennyiben szükséges, tegyen javaslatot a tárgykör jogszabályban, vagy egyéb szabályozásban történő rendezésére.

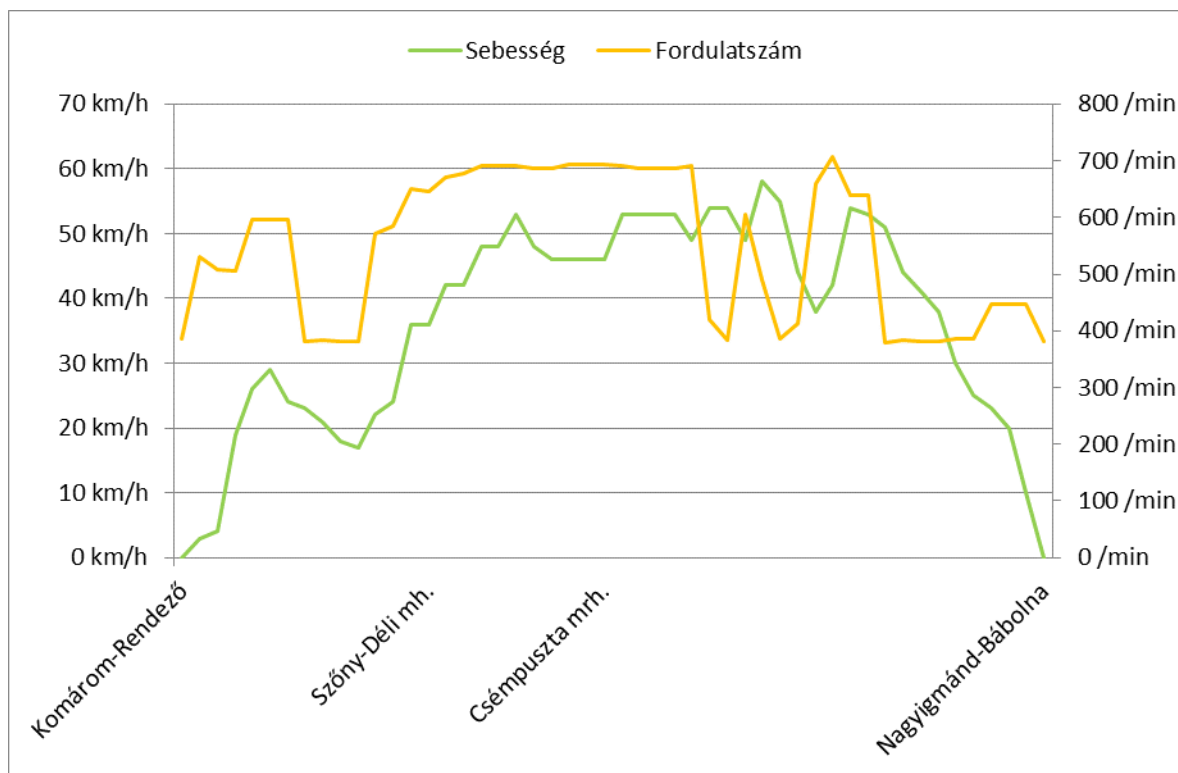
Komárom felől a pálya Kisbérig szinte végig gyenge emelkedésben van. Az 1000-1200 tonna elegytömögű vonatok nem tekinthetők túlzottan nehéznek, de az emelkedős pályán kevés lehetőség van a vonat kifuttatására, a mozdonyok a sebesség tartásához folyamatosan vontatni kell. Az MFB-ből nyert adatok alapján felrajzolható a két mozdony sebesség-fordulatszám grafikonja (5. és 6. ábrák), melyeken jól kirajzolódik, hogy a tűz keletkezése előtt a motor huzamosabb ideig magas fordulaton üzemelt.

5. ábra 628-271 psz. mozdony sebesség-fordulatszám grafikonja

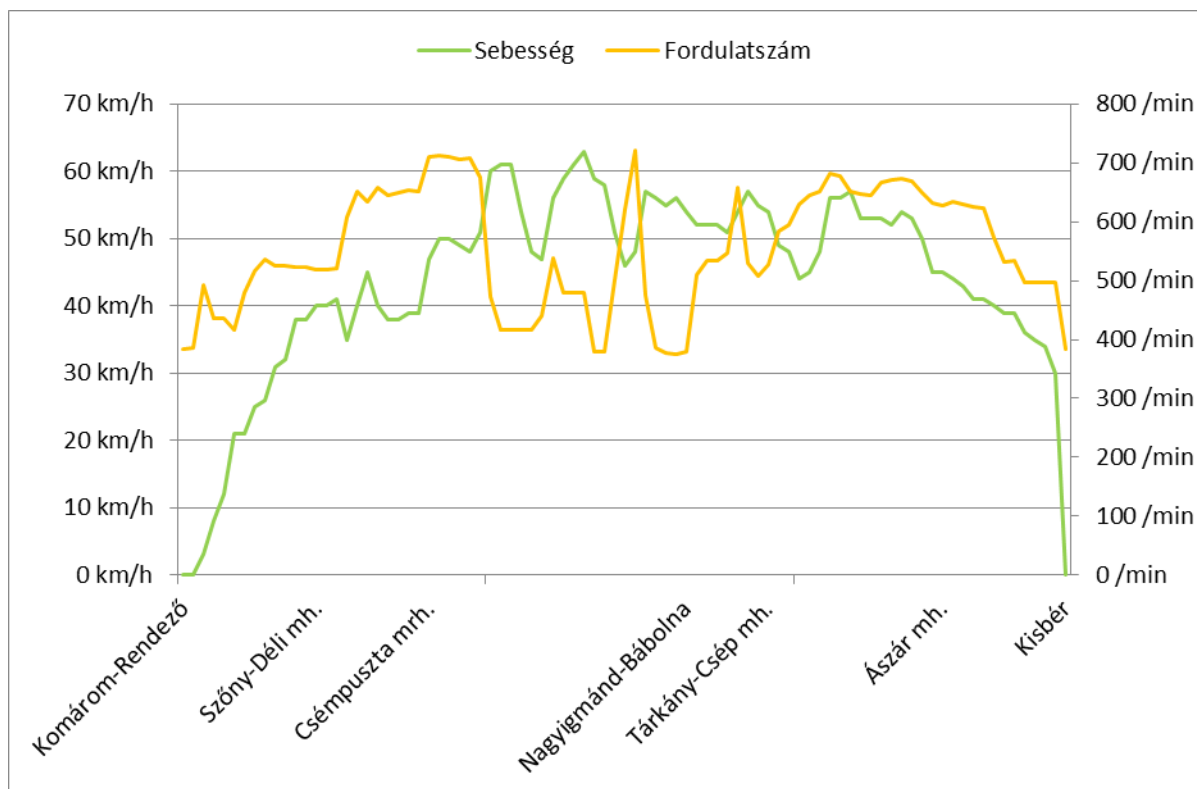
6. ábra 628-165 psz. mozdony sebesség-fordulatszám grafikonja
