KÖZLEKEDÉSBIZTONSÁGI
SZERVEZET

ZÁRÓJELENTÉS

2015-0729-5
Vasúti baleset

Csorna
2015. július 23.

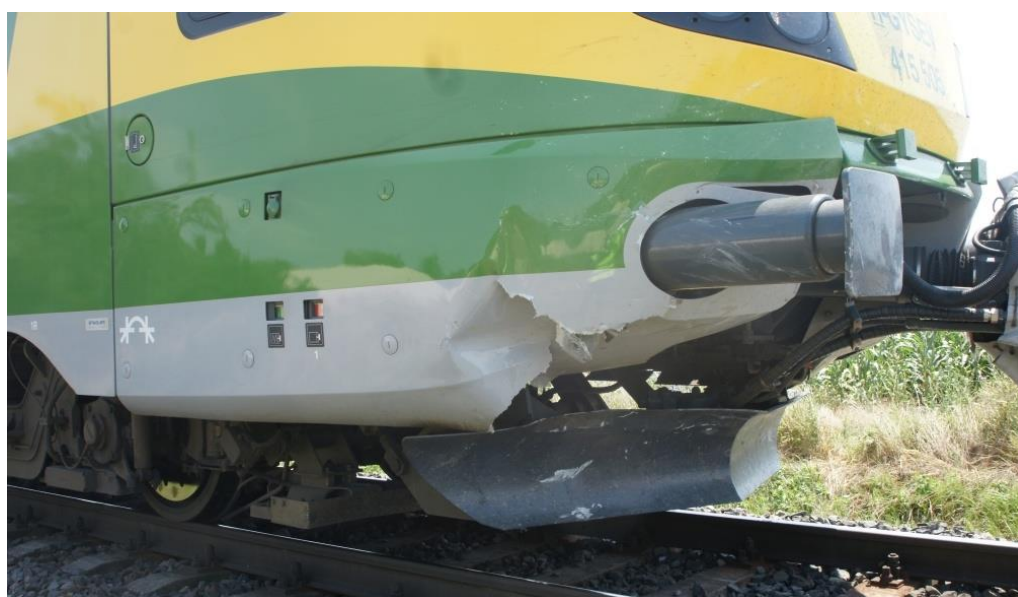
3. ábra: a motorvonat sérülései

A 94 43 1415 505-6 pályaszámú villamos motorvonat elején az alsó burkolat összetört, az ütköző, valamint a központi kapcsolókészülék megrongálódott (3. ábra).

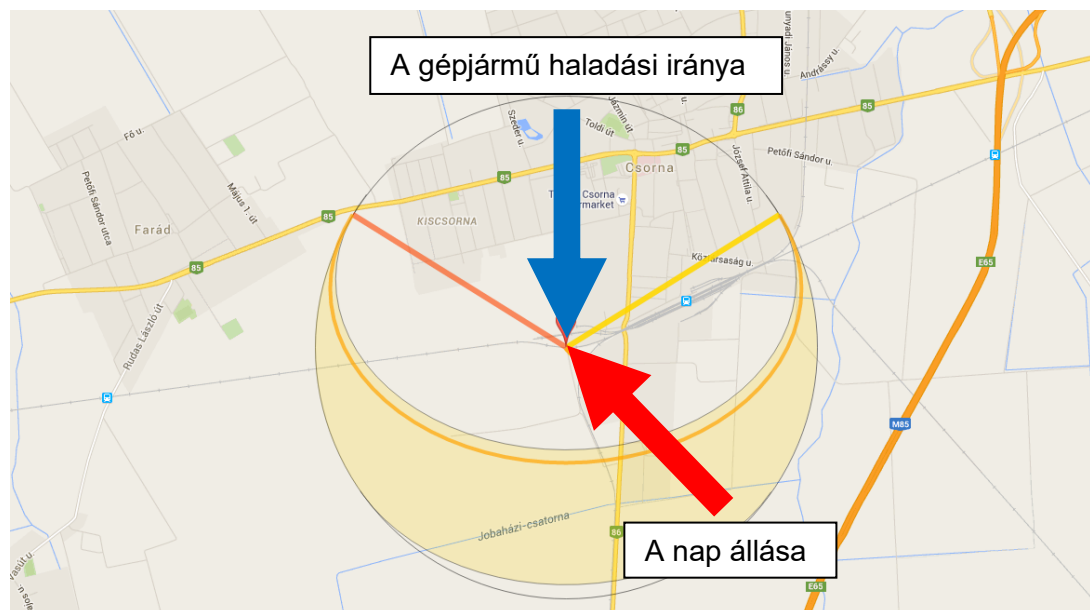
A baleset időpontjában a napsütés erős volt, a nap 132 fok felől (földrajzi irány, Észak = 0 fok), 54 fok magasan sütött.

8. ábra: A Nap állásának és a gépjármű haladási irányának egymáshoz viszonyított helyzete. (<http://suncalc.net>)

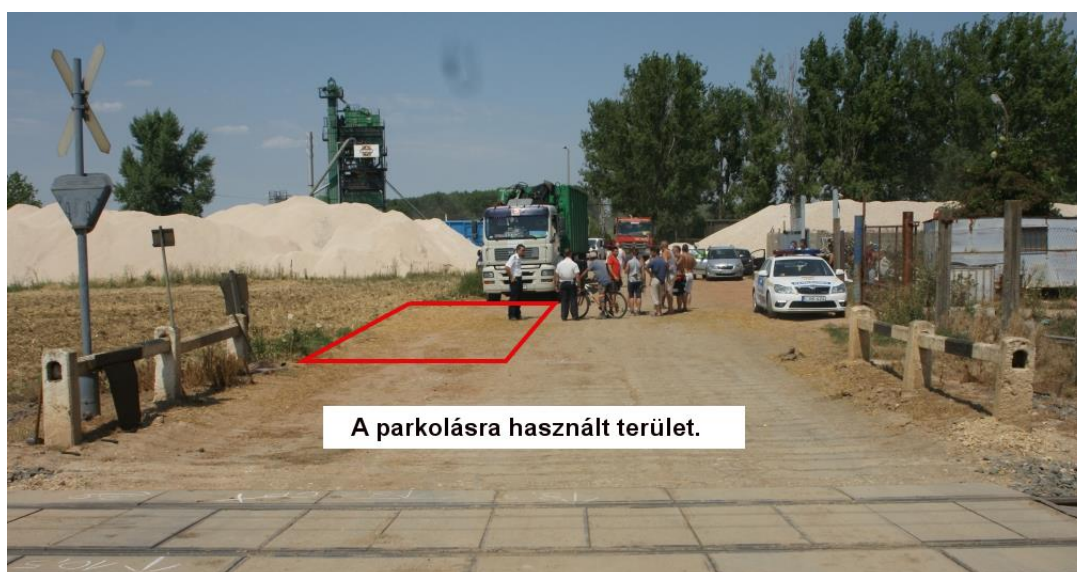
10. ábra: parkolásra használt terület az útátjáró északi oldalán

Az útátjáró északi oldalán a rendszeresen várakozó gépjárművek miatt egy, az út kiszélesedését okozó kiöblösödés is kialakult (10. ábra) és az itt parkoló gépjárművek (jellemzően kamionok) az útsorompó fényjelző készülékének a megfigyelését megnehezíthetik. (1.16.2, 11. ábra).

A parkolásra használt terület.

A KBSZ javasolja a Győr-Moson-Sopron Megyei Kormányhivatal Közlekedési Felügyelőségének, hogy vizsgálja meg a vasúti átjáró kialakítását, környezetét, és tegye meg a szükséges intézkedéseket jelzőtáblák kijavítására, továbbá a fénytorompó folyamatos láthatóságának biztosítására.
