**KÖZLEKEDÉSBIZTONSÁGI
SZERVEZET**

ZÁRÓJELENTÉS

**2015-752-5
2015-968-5
VASÚTI BALESET**

**Záhony és Mándok állomások között
2015. július 27. - 68151 sz. vonat
2015. szeptember 15. - 68158 sz. vonat**

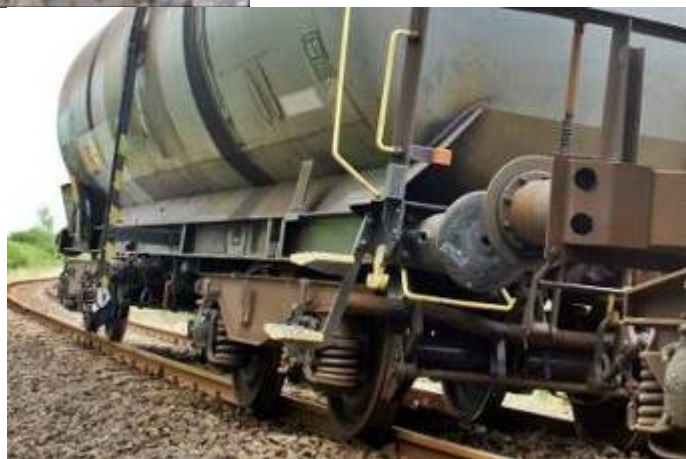
A 2015. július 27-i síklás során a 33 87 785 3633-8 pályaszámú kocsi tartályteste benyomódott, de veszélyes áru szabadba jutása nem következett be.

3. ábra: A 33 87 785 3633-8 pályaszámú siklott jármű az eset helyszínén (2015. július 27.)

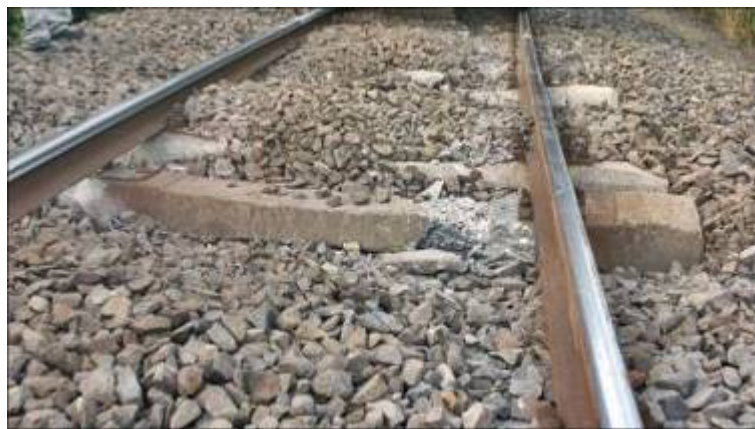
A 2015. július 27-i siklás következtében a vasúti pálya mintegy 90 méter hosszban megrongálódott.

4. ábra: A sérült pályaszakasz a 2015. július 27.-i első siklás helyszínén

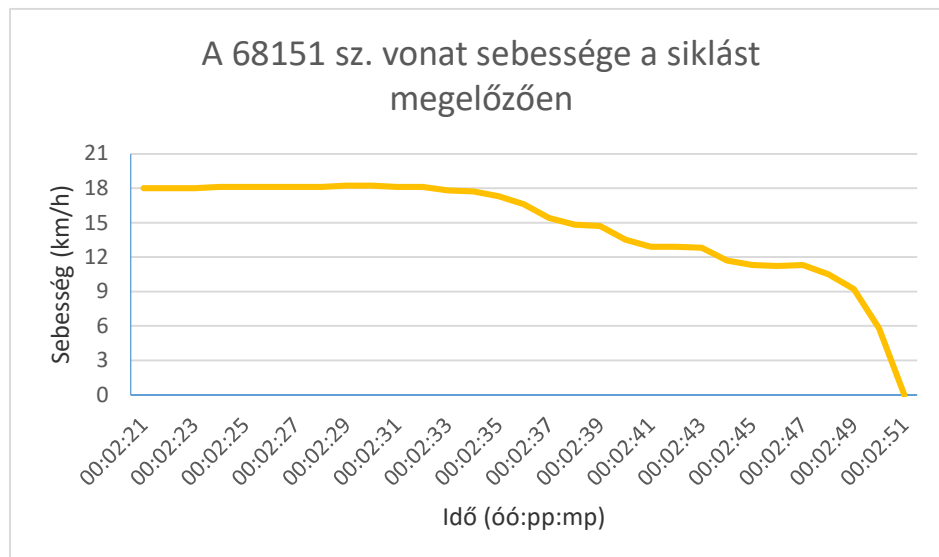
10. ábra: A 68151 sz. vonat sebessége a siklást megelőzően

A vonat a közlekedése során nem lépte túl a részére – a tolt vonatként való közlekedés miatt - engedélyezett 25 km/h sebességet. (F.2. sz. utasítás 15.1.10.1. pont)

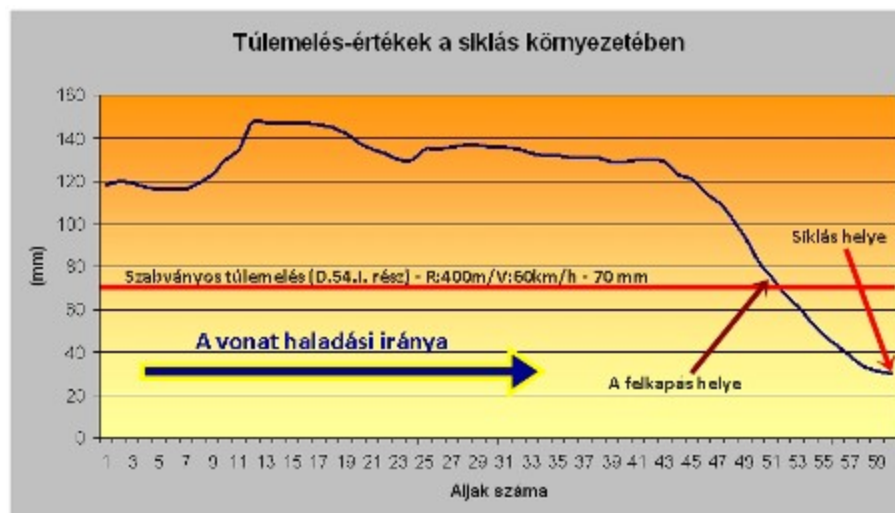
A mért túlemelés-értékek jelentős mértékben meghaladták a D.54. I. részben meghatározott szabványos túlemelés mértékét.

12. ábra: Túlemelés-értékek a síklás környezetében (2015. július 27.)

A Vb a mért értékek alapján azt állapította meg, hogy a túlemelés mértéke a síklás közvetlen környezetében (tíz aljjal a felkapás helye előtt) hirtelen csökkenni kezdett. Ez a hirtelen, nagymértékű csökkenés az íves pályarészen haladó járművekre azzal a hatással járt, hogy a járművek - menet irányát tekintve – első forgóvázain az egyes tengelyekre eső tengelyterhelés-értékek jelentős mértékben megváltoztak. A 400 méter sugarú ívben lévő - menetirányt tekintve - külső sínszál süllyedése elősegítette

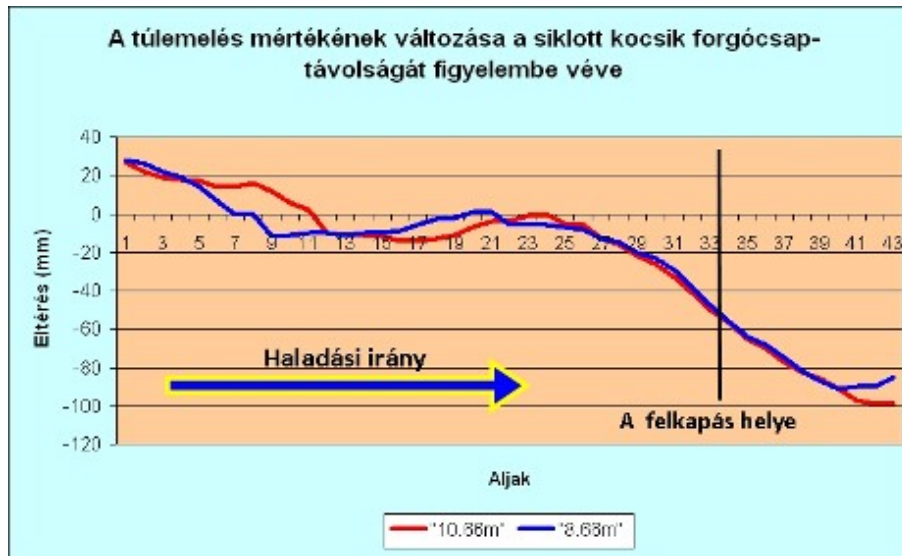
13. ábra: A túlemelés mértékének változása a siklott kocsik forgócsap-távolságának függvényében

A kapott értékek azt mutatják, hogy a jármű első és hátsó forgócsapja között a számított érték felkapás helyén elérte az 50 mm-es értéket, s a kisiklás helyéig 90-100 mm-re is megnőtt.

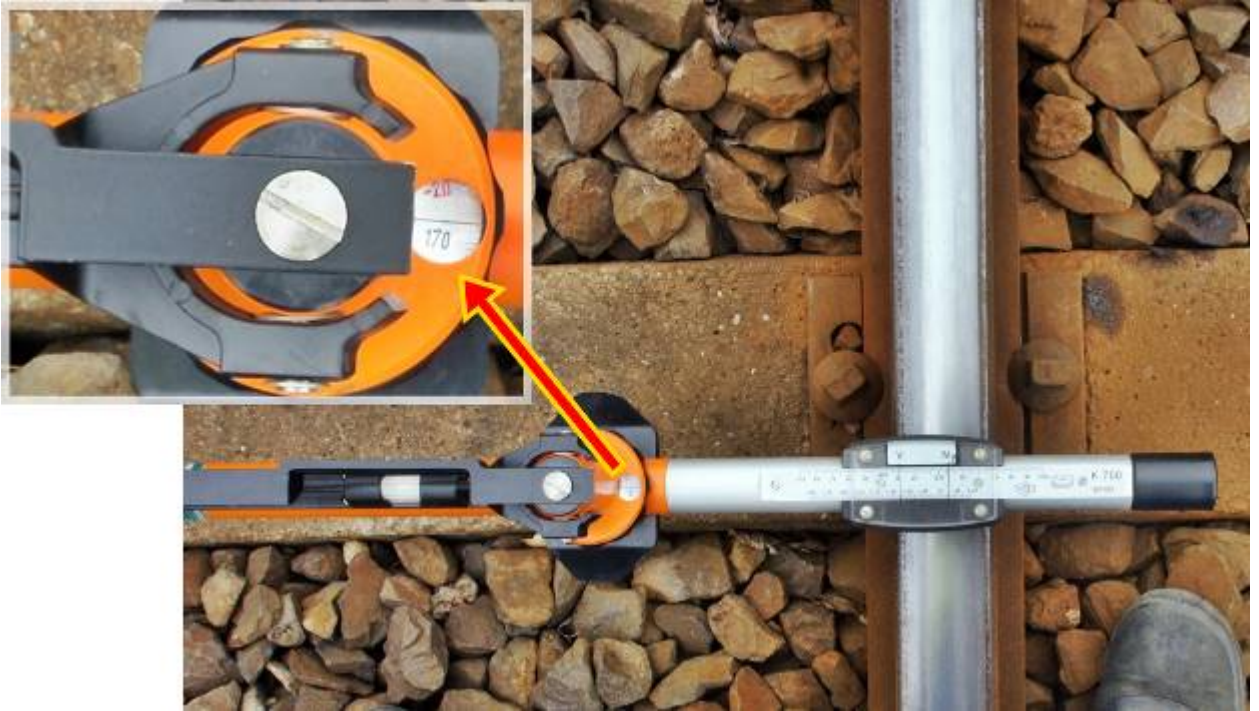
A második siklás közvetlen környezetében a Vb az első esethez hasonlóan olyan túlemelés-változást mért néhány alj távolságon belül, mely elősegítette a siklás bekövetkeztét.

A fentiek miatt a Vb a második siklás bekövetkeztét az első sikláshoz hasonló okokra vezeti vissza.

14. ábra: Túlemelés-érték a második siklás helyszínén (2015. július 27.)

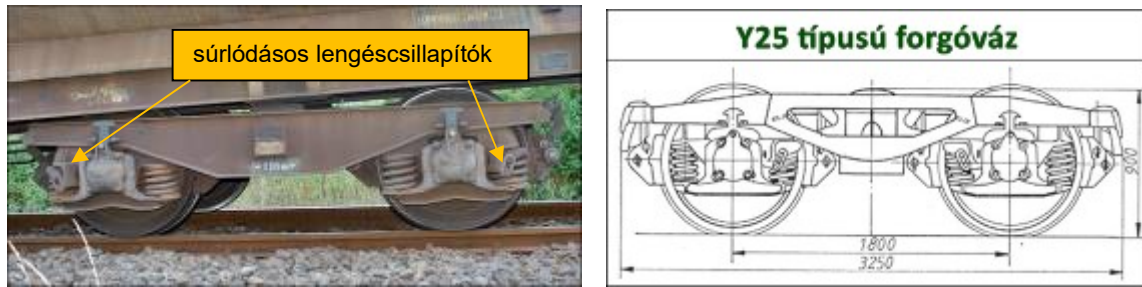
A vonatba besorozott kocsik közül kettő, a siklásban érintett, jármű rendelkezett eltérő forgóvázzal. Az érintett járművek Y21 M1 (HK Porter) típusú forgóvázzal rendelkeztek. A forgóvázak építési éve: 1963.

Jelentős különbség a többi, vonatba sorozott, Y25 forgóvázzal szerelt járműhöz képest, hogy az ilyen típusú forgóvázon belül a tengelytávolság 2,00 méter, valamint a súrlódásos lengéscsillapítók a forgóváz végek felől vannak szerelve (16. ábra)

17. ábra: Y21 M1 és Y 25 típusú forgóvázak

A két, siklott kocsi HK Porter típusú forgóváza egyedinek tekinthető, tekintettel arra, hogy azok nem csereszabatosak más, a hálózaton használatban lévő forgóvázakkal.

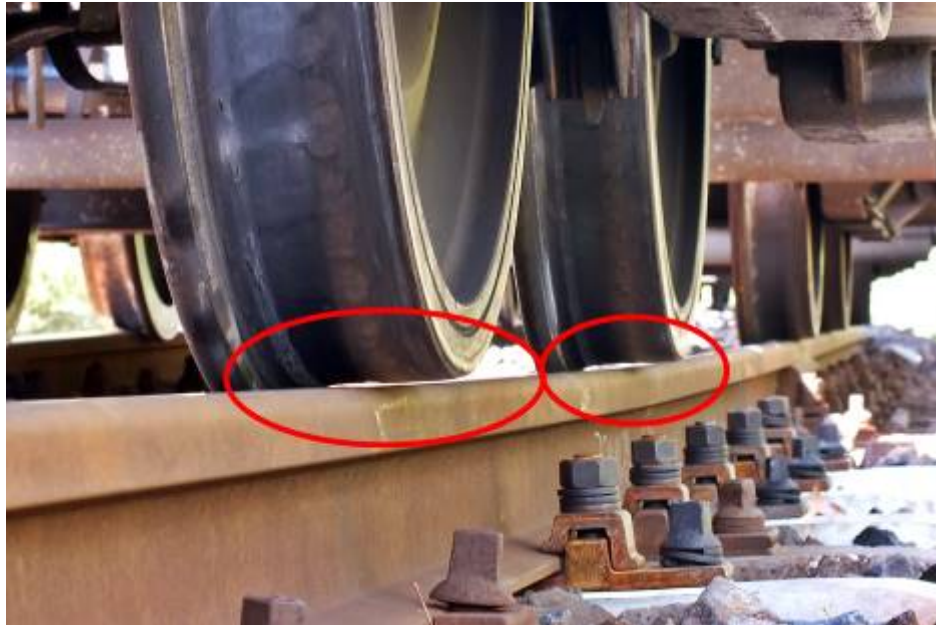
A fentebb leírtakat erősíti az a tény, hogy a 2015. szeptember 15-én tartott helyszíni szemle során a Vb azt tapasztalta, hogy a vágányon álló, a siklott kocsit követő második (a vonatban az ötödik) kocsi – menetirányt tekintve – első forgóvázában a külső sínszál felé eső kerekek futófelülete a sínkoronától el voltak emelkedve, kisiklás/felkapás előtti állapotban voltak.

18. ábra: Sínkoronától elemelkedett futófelület (2015. szeptember 15.)
