NEMZETI FEJLESZTÉSI
MINISZTERIUM
KÖZLEKEDÉSBIZTONSÁGI
SZERVEZET

ZÁRÓJELENTÉS

2015-086-6

**„Klára” személyszállító kishajó
38930925**

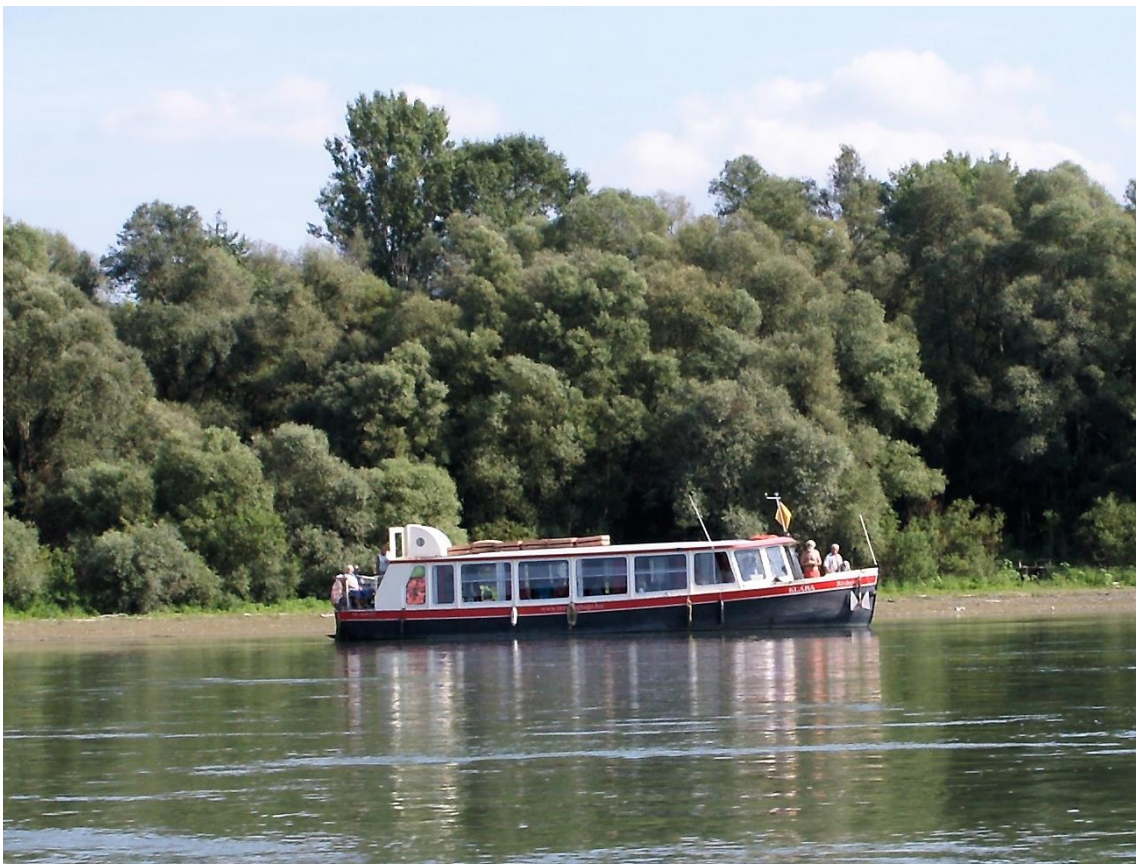
A megfeneklett Klára ms-t csak később sikerült leszabadítani a zátonyról.

1. sz. kép: A felakadt kishajó

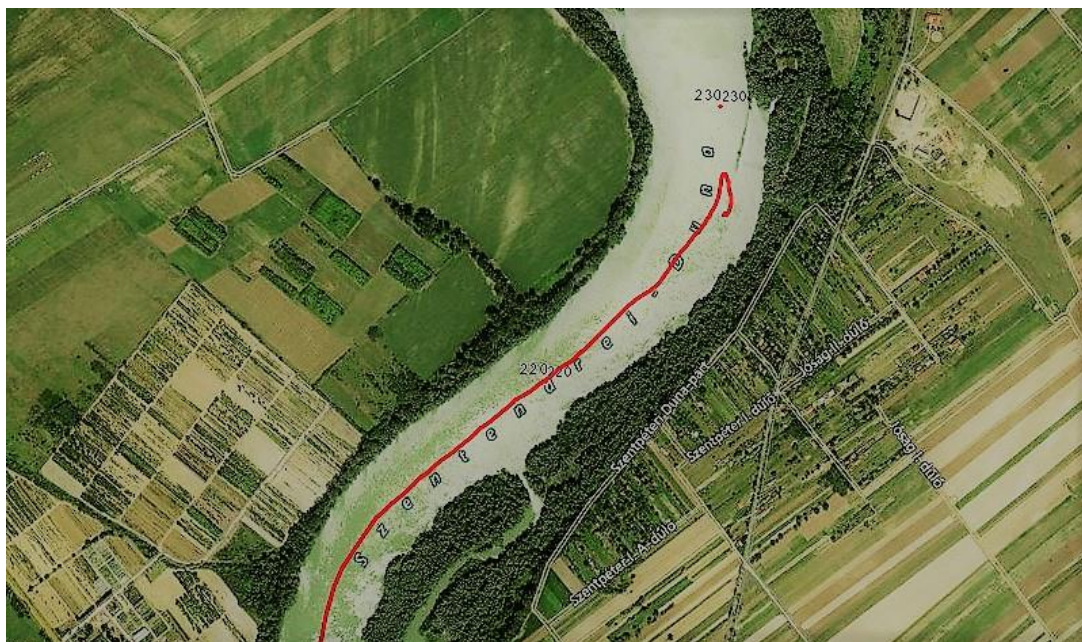
A kishajó elérte menetben a Kecske zátony déli végét. hajóút bal szélén haladt a parttal, illetve a zátonnyal párhuzamosan, amikor 12 óra 21 perckor a 22,8 fkm-nél felakadt. A hajó vezetőjének elmondása szerint a felakadás alatt a hajózóúton belül maradván közlekedett a hajóval.

A sodródás végén azonban nem tudta a kishajó irányítását visszaszerezni, és az a hajóúton kívülre sodródott, ahol a 22,6 fkm-nél 13 óra 15 perckor mozgásképtelenné válva akadt fel. A víz mélysége itt 0,55-0,7 méter mély volt.

2. sz. kép: A kishajó útja és a felakadás

A baleset idején kisvíz volt a Szentendrei-Duna-ágban. Ez a körülmény leszűkítette a hajózó utat, megnehezítette a hajó vezetését. A hajó vezetőjének elmondása alapján a kishajó az első felakadás idején a víziúton belül haladt. Azonban az AIS adatok elemzése alapján a Vb megállapította, hogy a kishajó a hajóút legszélén közlekedett. Ezen a részen a felakadás lehetősége nagyobb volt, mintha a kishajó a víziút közepén haladt volna. Az eset idején más hajók nem zavarták a hajó közlekedését, nem volt indokolt a hajóút szélére húzódnia. A Vb álláspontja szerint az első felakadás azért következett be, mert a kishajó annyira a vízi út szélén közlekedett, hogy ott egy, a hajóútba belógó fenékdomb megakasztotta a hajót.

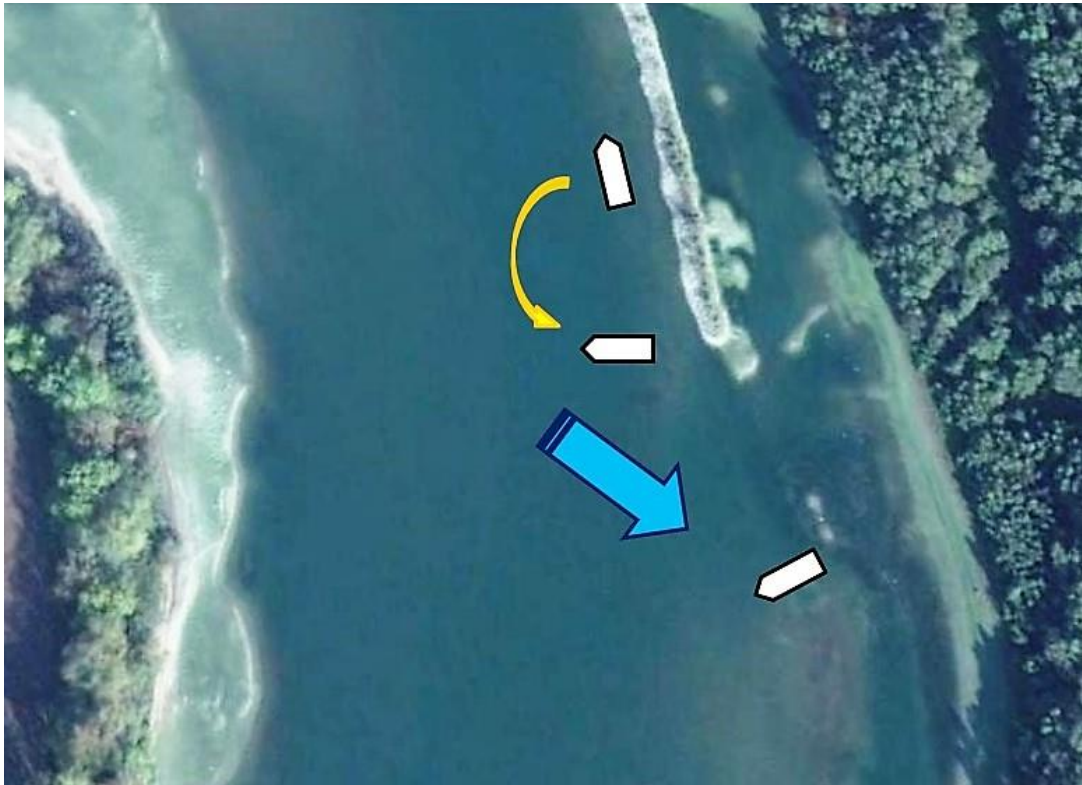
A felakadást észlelve a hajóvezető balra kormányzott, hogy a zátonyról lezabaduljon. A mozgás közben hagyta, hogy a hajó balra fordulva a vízfolyással együtt sodródjon, hogy ezzel is védje a hajócsavart és a kormányt.

3. sz. kép: A felakadás menete

A kishajó nem maradhatott a helyszínen, ezért a leszabadítási kísérlet szükséges és indokolt volt. A balra, tehát a hajóútba befelé fordulva történő próbálkozás is megfelelő tevékenység volt a kialakult helyzet megoldására. Azonban a sekély vízben ez nem vezetett eredményre. Ezért történhetett meg, hogy a vízáramlás a személyszállító kishajót végül is kisodorta a bal part mellé, a hajózóúton kívülre.

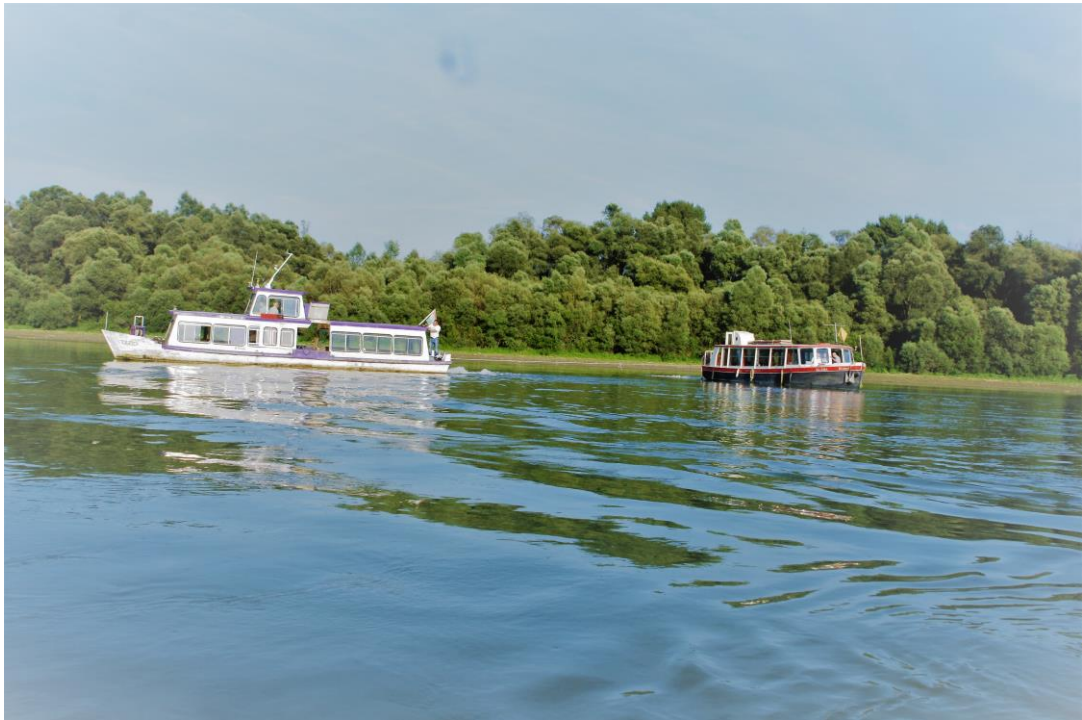
A Tápió ms 17 óra 00 perckor érkezett meg a helyszínre, és megkezdte a leszabadítást. Azonban a kis vízmélység miatt ez a kishajó is többször felakadt, így a leszabadítási kísérletek nem jártak eredménnyel.

4. sz. kép: A leszabadítási kísérlet vontatással

A Tápió ms egy órán keresztül, 18 óra 00 perctől próbálkozott a leszabadítással. A leszabadítást vontatókötéllel, többszöri próbálkozással és több irányból próbálták végrehajtani, de ez a manőver nem járt sikerrel.

A vontatókötéllel történő leszabadítási kísérlet – a kötél elszakadásának lehetősége miatt – azonban már kockázatot jelenthetett az utasok számára.

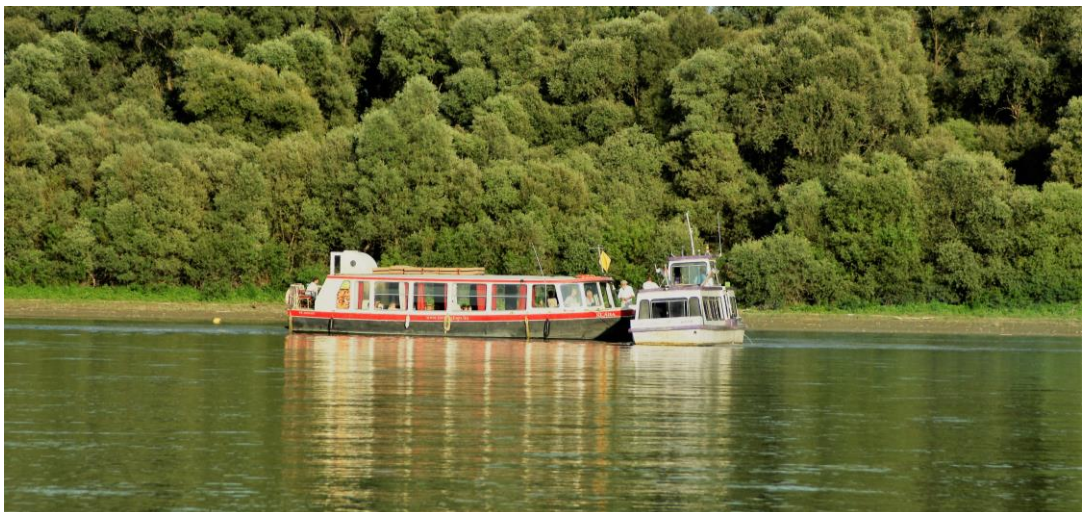
Annak ellenére, hogy a Tápió ms mellé tudott állni a felakadt Klára ms-nak, az utasokat nem tudta átvinni, mert a megnövekedő merülés miatt a Tápió ms is felakadt volna.

5. sz. kép: A két összekötött kishajó

Az utasok átvétele közvetlenül a Tápió kishajóra szintén a sekély víz miatt nem valósult meg. Ez a kishajó már a mentési kísérlet során is többször felakadt, így a 32 utas átvételével megnövekedett merülés miatt a felakadás kockázata még nagyobb lett volna.

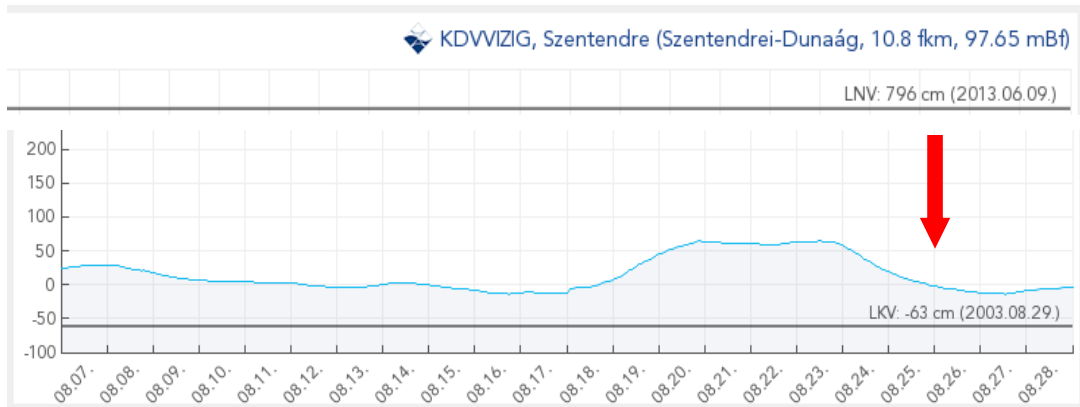
A vízállás apadó jellegű volt. A budapesti vízmércén 105 cm, a szentendrei vízmércén -9 cm értékek voltak. Ez kisvíznek, alacsony vízállásnak felel meg.

6. sz. kép: A szentendrei vízmércén mért vízállások grafikonja

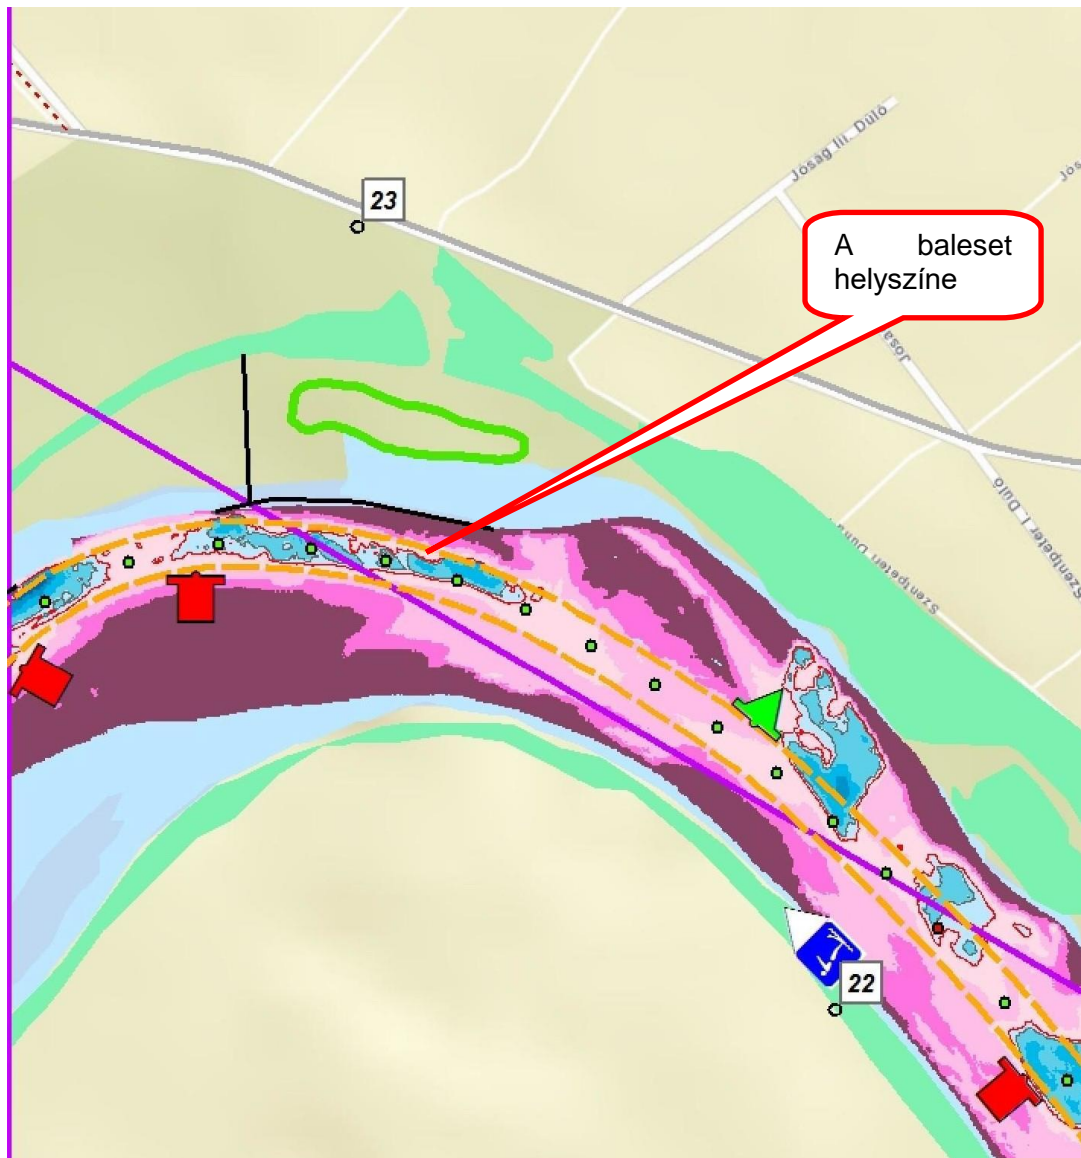
A vízi út hajózási szempontból legfontosabb jellemzője a vízmélység. Hajózhatóságát a budapesti vízmérce értéke alapján határozzák meg. A budapesti 200 centiméter alatti vízmérce állásnál nincs forgalomkorlátozás, de a szakmai gyakorlat szerint már nagyobb személyhajókkal nem lehet a szakaszon közlekedni. A 23-21 fkm között a bal part közelében található a Kecske-zátony, ahol a súlyos víziközlekedési baleset bekövetkezett.

7. sz. kép: A hajóút a baleset helyszínén

A Vb megállapítása szerint a súlyos víziközlekedési baleset azért következett be, mert a Klára személyszállító kishajó a kisvízes időszak ellenére a hajóút legszélén haladt, ahol már nem volt a hajó számára megfelelő a vízmélység.
