### Az esemény ismertetése

2015. április 09-én az úrhidai repülőtértől körülbelül 0,5 km-re Északra, egy szántóföldre zuhant az OK-TUA73 lajstromjelű, TL-2000 Sting S4 típusú repülőgép. A talajjal ütközés előtt kevéssel a személyzet a repülőgép mentőernyőjét működtette. A repülőgép orral lefelé, meredek szögben, nagy függőleges sebességgel ütközött a talajnak.

| <b>Légijármű típusa, lajstromjele:</b> | | TL-2000 Sting S4, OK-TUA73 | | |

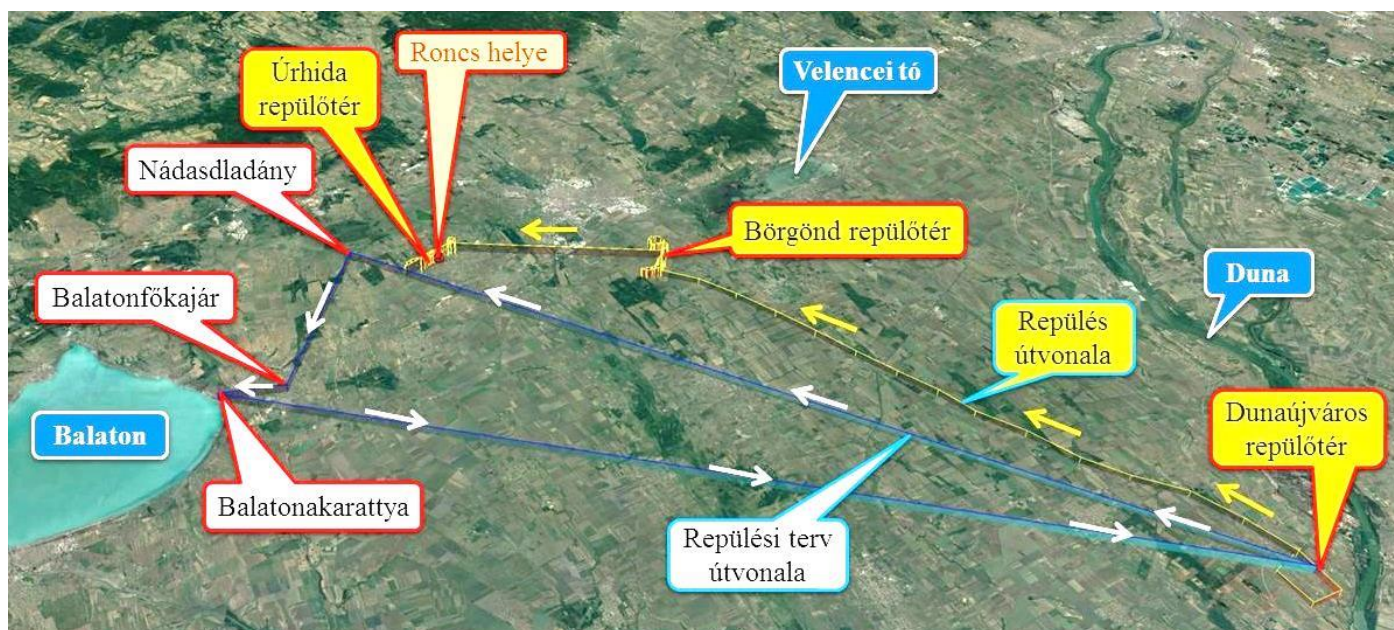
**1. ábra:** az OK-TUA73 lajstromjelű repülőgép tervezett- és tényleges repülési útvonala

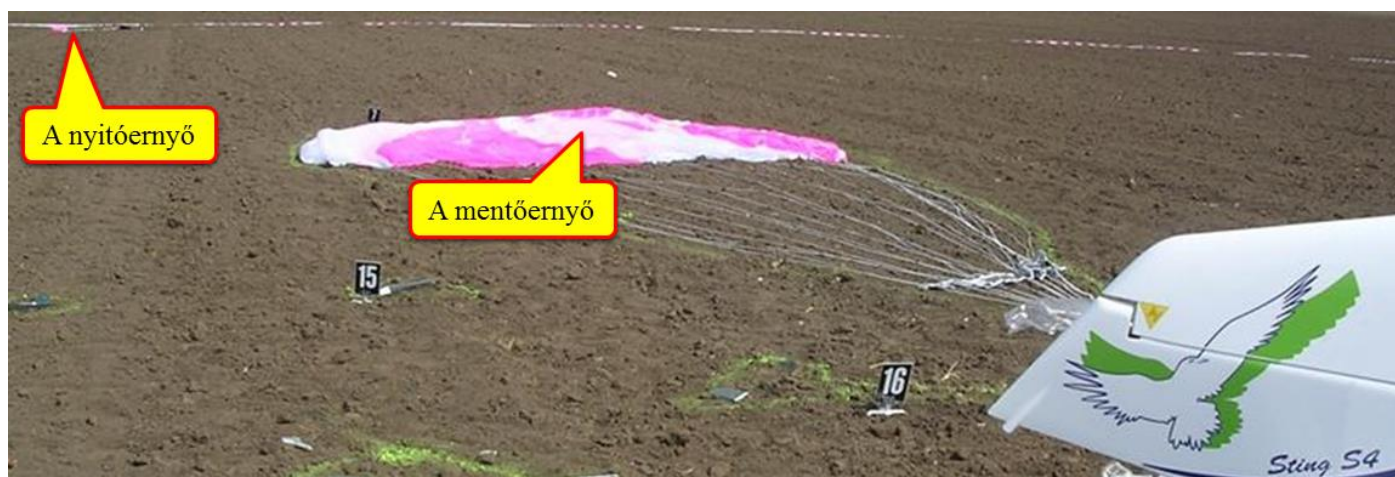
A talajnak ütközés előtti másodpercekben a személyzet a repülőgép Galaxy GRS típusú mentőernyőjét működtette. A nyitóernyő a mentőernyőtől kis távolságra volt fellelhető. A mentőernyő elhelyezkedéséből megállapítható, hogy az a nyitást követően belobbant, de kötélzete nem feszült meg, majd kiterült állapotban került nyugalomba (2.ábra).

2. ábra: a mentőernyő elhelyezkedése a baleset helyszínén

A Vb-nek nincsen pontos adata arról, hogy a mentőernyőt működtető kar mikor lett aktiválva, azonban a 2. ábrán látható nyitóernyő és mentőernyő elhelyezkedéséből, illetve a mentőernyőt a repülőgéphez rögzítő 4 drótkötél elhelyezkedéséből, a drótkötelek borításának részleges felszakadásából megállapítható, hogy a drótköteleken jelentős mértékű erő nem volt, a kis repülési magasság miatt a későn nyitott mentőernyő már nem tudta a repülőgép függőleges sebességét csökkenteni.

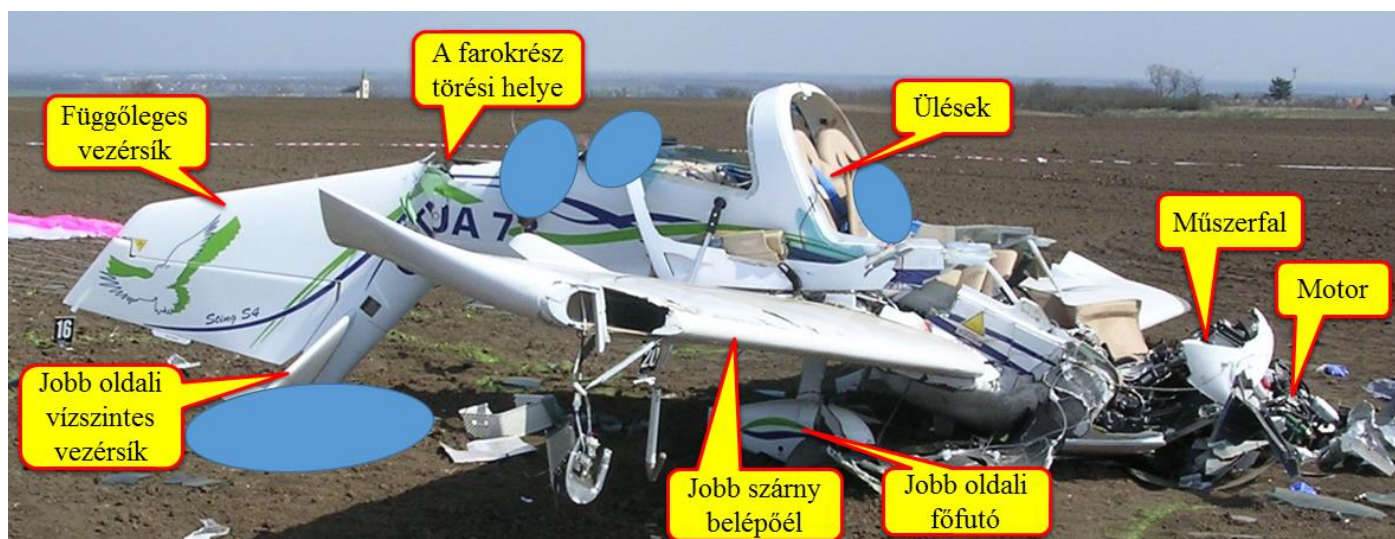
A repülőgép motorján, orrfutóján és a jobb oldali szárny belépőélén talajjal ütközés nyomai találhatók (3.ábra). Az ütközés következtében a pilótakabin összeroncsolódott, a tehetetlenségi erők hatására a farokrész letört a törzsről. A motor talajnak ütközését követően a jobb oldali szárny előrecsapott, majd a belépőélével az is a talajnak ütdött.

3. ábra: az OK-TUA73 lajstromjelű repülőgép roncsa

A főfutók szinte sértetlen állapota azt igazolja, hogy azok a repülőgép becsapódáskor nem ütköztek a talajjal. A repülőgép mozgási energiájának lecsökkenését követően, a gravitációs erő hatására a roncs a jobb- és a bal oldali főfutóra és a farokrészre visszaborult, majd azokra támaszkodva került nyugalomba.

A talajon vízszintes irányú csúszásnyomok nem voltak, az ütközéskor a repülőgép számottevő vízszintes irányú sebességkomponenssel nem rendelkezett. A roncs állapotából és a talajon keletkezett nyomokból megállapítható, hogy a repülőgép orral lefelé, meredek szögben, nagy függőleges sebességgel ütközött a talajnak (a sebességmérő műszer mechanikája 225 km/h értéknél szorult meg a becsapódás során).

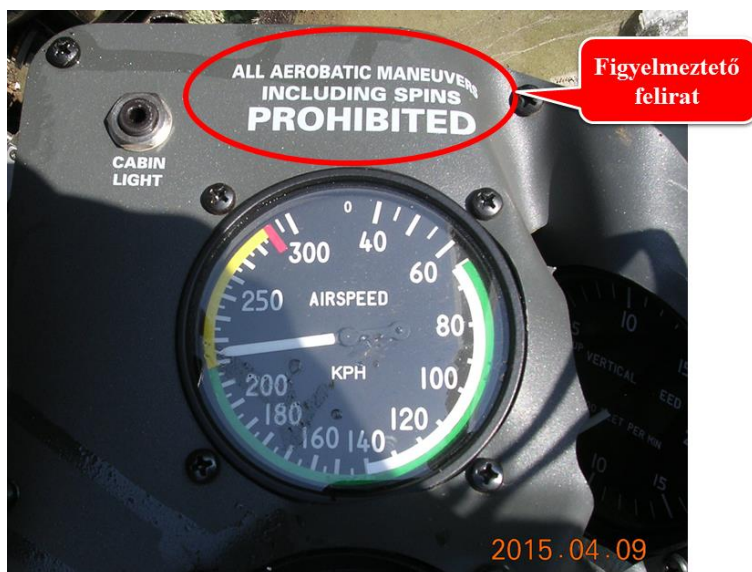
**„All aerobatic maneuvers including spins PROHIBITED” (Az összes műrepülő manőver, beleértve a dugóhúzót is TILOS! – Vb fordítása)**

Erre a tiltásra vonatkozó figyelmeztető felirat angol nyelven a műszerfal jól látható részén, a sebességmérő műszer felett is megtalálható volt (4. ábra).

4. ábra: a műszerfalon a sebességmérő műszer és a figyelmeztető felirat

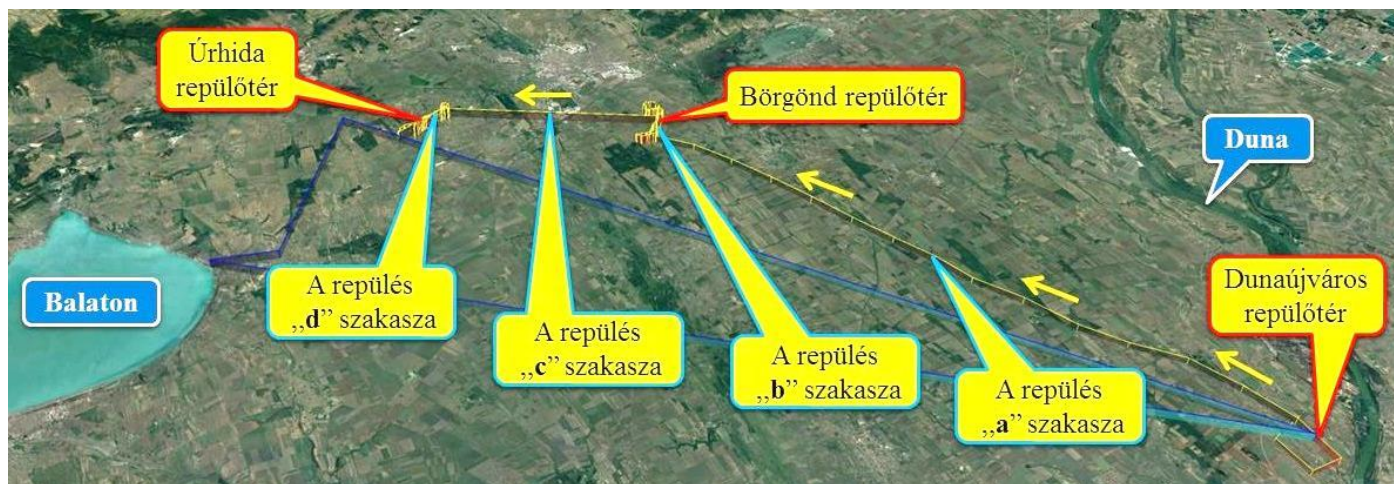
A radaradatok alapján a Vb a repülést 4 szakaszra osztotta (5. ábra):

5. ábra: az OK-TUA73 repülésének szakaszai

-**a:** A repülés első szakaszán Dunaújváros és Börgönd között a repülési pálya megközelítőleg egyenes vonalú, állandó repülési magasságú volt (útvonalrepülés).

-c: A Börgönd és Úrhida közötti repülés 2600-2700 láb magasságban történt, szinte egyenes vonalú repüléssel (útvonalrepülés).

-d: Úrhida repülőtér térségében újabb gyakorló repüléseket hajtottak végre, amely során először 3800 láb, majd később 4500 láb magasságra emelkedtek, amelyet többször követtek 200-300 lábnyi magasságcsökkenések 8-12 másodperc alatt.

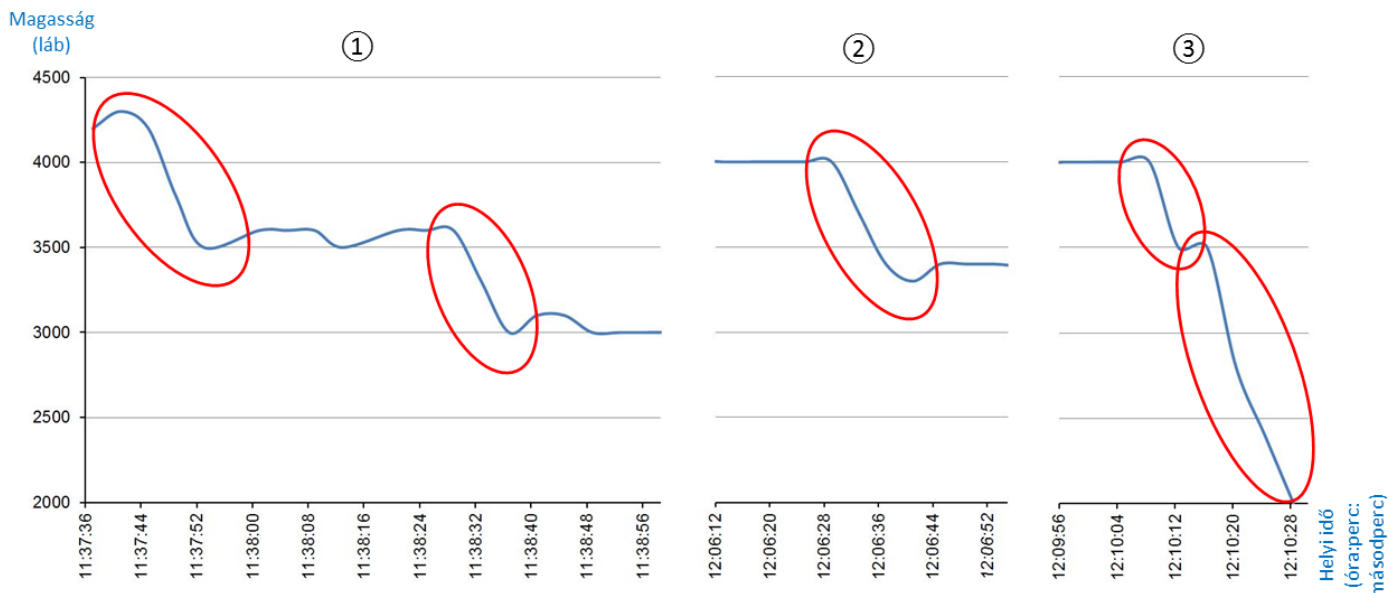
A repülési magasság 11 óra 37 perc 37 másodperckor elérte a 4200 lábat, amelyet 16 másodperc alatt 700 láb magasságvesztés követett. 11 óra 38 perc 29 másodperckor a repülési magasság 3600 láb volt, majd 8 másodpercen belül 600 lábnyi magasságvesztés következett. Az ezen időtartamra vonatkozó repülési magasságokat a Vb a 6. ábra ① grafikonján ábrázolta.

6. ábra: a tengerszinhez viszonyított repülési magasság változása a gyakorló repülések során

12 óra 06 perc 30 másodperckor a repülési magasság 4000 láb volt, amelyet 8 másodperc alatt 700 láb magasság csökkenés követett, ezen változást a Vb a 6. ábra ② grafikonján pirossal jelölte.

A Vb a pirossal jelölt magasságváltozásokat részletesebben megvizsgálta. Mindegyik magasságváltozás 3 részre tagolható, egy rövid emelkedésre, egy hosszabb zuhanásra, majd ismételten egy rövidebb emelkedésre.

Egy repülőgép dugóhúzóba vitelének egyik módja, ha alaplártra állított motorteljesítmény mellett, a bólintási szög növelésével, majd állandó értéken tartásával a pilóta a repülési sebességet a pillanatnyi repülési helyzethez tartozó átesési sebesség közelébe csökkenti, majd az oldalkormány intenzív belépésével előidézi az egyik szárny további lelassulását, átesését. Ezt követően a repülőgép az átesett szárny irányába lebillenve dugóhúzó mozgásba kezd. A dugóhúzó megszüntetéséhez a pilóta – semleges csűrőhelyzet mellett – a pörgéssel ellentétes irányba téríti ki az oldalkormányt és előretolja a magassági kormányt (hogy csökkentse az állásszöget és sebességet gyűjtsön, ezáltal megszüntesse az átesési állapotot). Ezt követően középhelyzetbe állítja az oldalkormányt, majd amikor elérte a repüléshez szükséges sebességet, a magassági kormány húzásával vízszintes repülésbe kormányozza a repülőgépet. A repülőgép túlgyorsulásának elkerülése, illetve az utazósebességre történő visszalassítás a repülési magasság kismértékű megnövelésével valósítható meg. A Vb véleménye szerint az ábrán pirossal jelölt grafikonszakaszok által ábrázolt mozgások ilyen jellegű manőverek során jöhetnek létre.

A Vb megvizsgálta a radaradatok utolsó 1 percét, amelyet a 6. ábra ③ grafikonján ábrázolt. A Vb összehasonlította a ③ grafikon pirossal jelölt szakaszát az ① és a ② grafikon pirossal jelölt szakaszaival. A grafikonok közötti hasonlóság, hogy a manőver a repülési magasság kismértékű növekedésével kezdődött, amely a Vb véleménye szerint együtt járt a repülési sebesség adott állásszöghöz tartozó átesési sebességig történő csökkentésével.

A Vb a pirossal jelölt grafikonszakaszok között az alábbi különbségeket találta:

- az első két grafikonon ábrázolt zuhanás 600-700 láb magasságvesztéssel járt, míg a harmadik grafikonon ábrázolt zuhanás során a magasságvesztés csupán 500 láb volt;

- az első két grafikonon ábrázolt zuhanást követően sokkal jelentősebb emelkedés látható, mint a harmadik grafikonon ábrázolt mozgás során;
- a harmadik grafikonon ábrázolt 500 láb zuhanást követően egy újabb zuhanás következett.

A Vb ezen magassági adatok elemzését követően azt feltételezi, hogy a repülés utolsó 1 percében megkezdett dugózó mozgás során, az átesést követő 500 láb zuhanás alatt a repülőgép sebessége nem tudott akkor értékre növekedni, mint a korábbi 600-700 láb magasságvesztések során. Az 500 láb magasságvesztést követő kisebb repülési sebességgel megkezdett emelkedéskor a repülőgép újból átesett, majd ismételt dugóhúzó mozgásba kezdett.
