KÖZLEKEDÉSBIZTONSÁGI  
SZERVEZET

# ZÁRÓJELENTÉS

**2015-0928-5**

**Vasúti baleset / Vonatok ütközése**

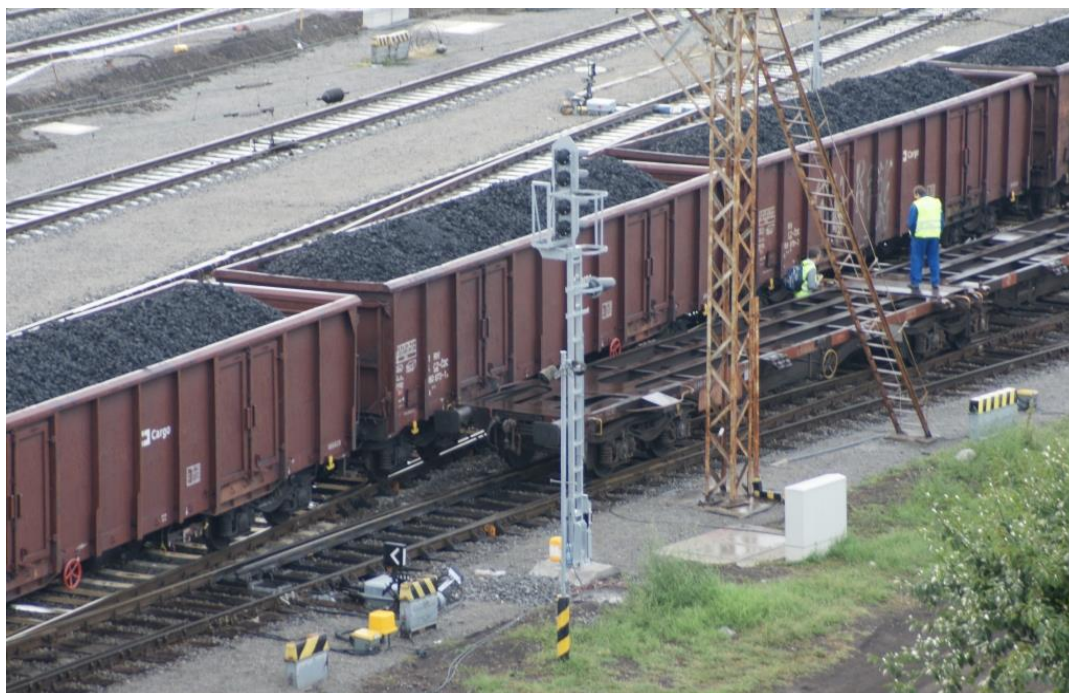
3. ábra: az összeütközött vonatok

A behaladó 44471-2 sz. vonat mozdonyvezetője a 434 váltó közelében észlelte, hogy a szomszédos vágányon álló vonat utolsó járműve biztonsági határjelzőn kívül áll, fékezett, de a vonat mozdonya, majd 15 kocsija érintőlegesen nekiütköztek a 44463-2 sz. vonat utolsó kocsijának (3. ábra).

A 44471-2 sz. vonat az ütközés után 15 kocsihosszon megállt, a lassulás közben még a teherkocsik néhány alkatrésze is ütközött a másik vonat végével.

Az ütközés következtében kismértékű károk keletkeztek, személyi sérülés nem történt.

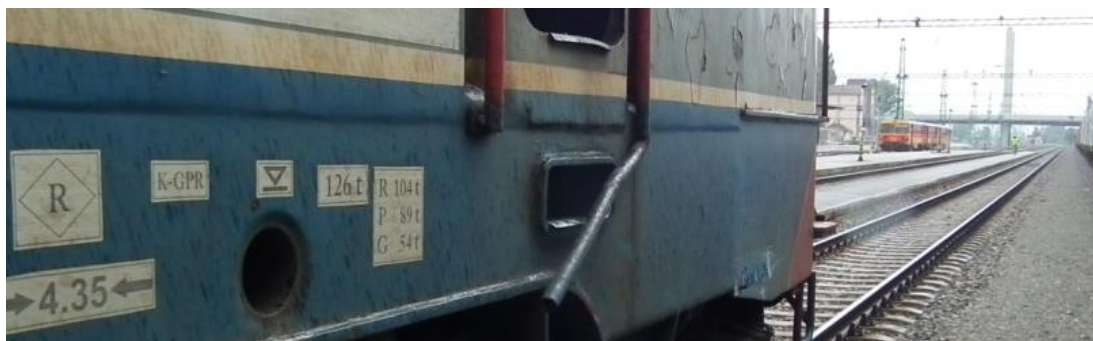
4. ábra: a mozdony sérüléseinek egy része

A horzsolódásos ütközés következtében a 44471-2 sz. vonat 400 076-6 pályaszámú mozdonyának kapaszkodója leszakadt (4. ábra), a mozdony oldalán, valamint a vonatba sorozott kocsikon a vonat elejétől a 3154 595 0673-1 psz. kocsig jelentéktelen mértékű festékleverődések keletkeztek (5. ábra).

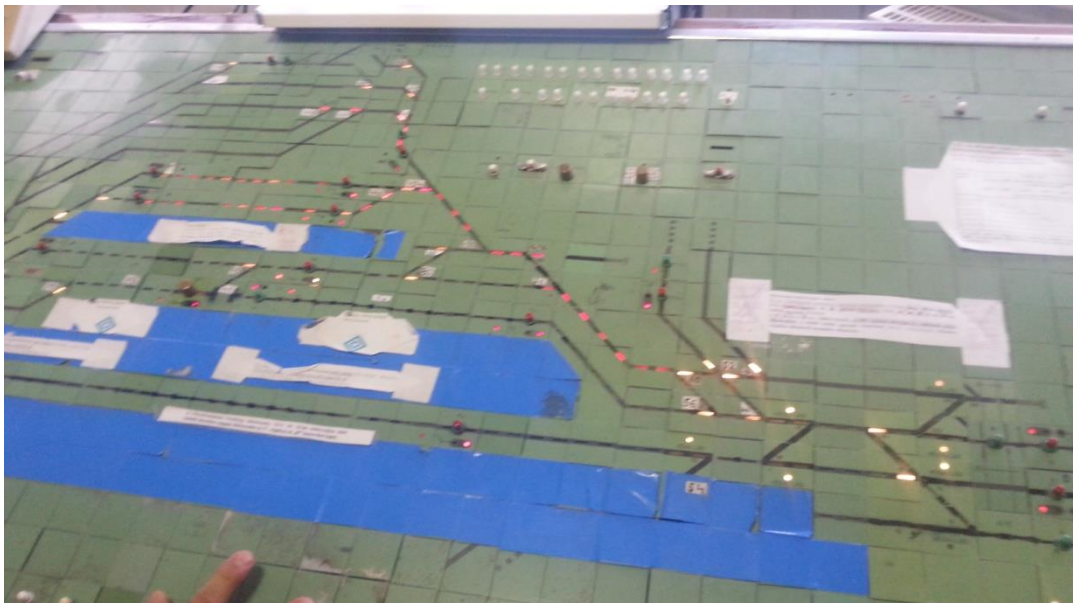
A régi D55 biztosítóberendezés az állomás páratlan végén még üzemel. Kezelőpultja azon az oldalon hatásos, a másik, páros oldalon folyamatosan zavarjelzések villognak (12. ábra).

**12. ábra: a D55 kezelőpultja; a képen látható fények többsége villog**

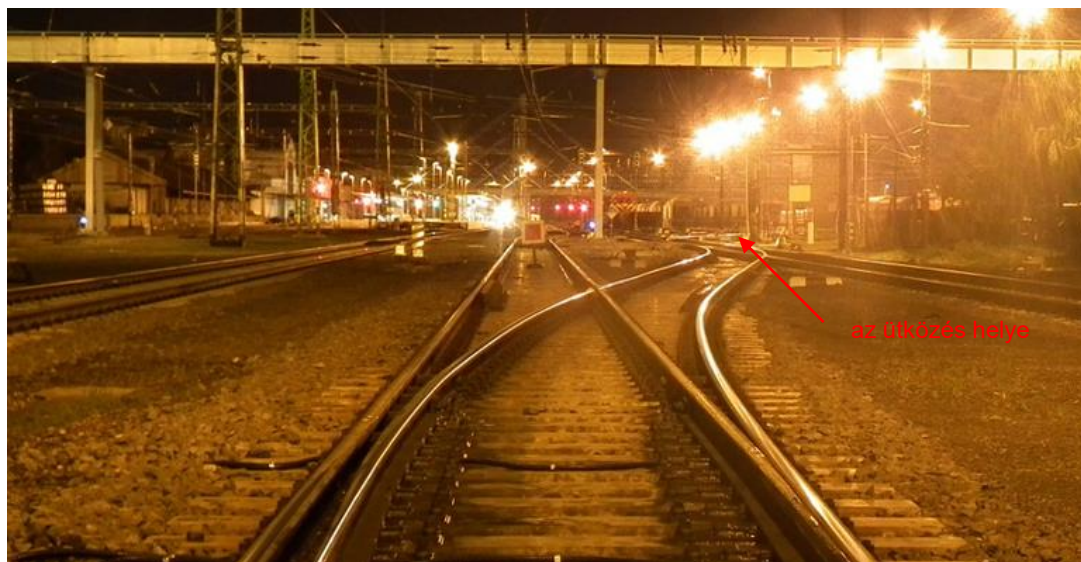
A XII. vágány vége a behaladó vonatok számára oszlopok által részben tartart. A balesetben részes, biztonsági határjelzőn túl lógó vonatvég helye célirányos figyelés esetén már kb. 190 méterről látható, az akadályra nem számítva azonban csak legfeljebb 70 méterről.

15. ábra: látkép behaladás közben  
(A kép az eseményt követően 3 héttel készült, hasonló fényviszonyok között;  
de az éjszakai fényképezés sajátosságai miatt a valós félhomályt nem adja vissza.)

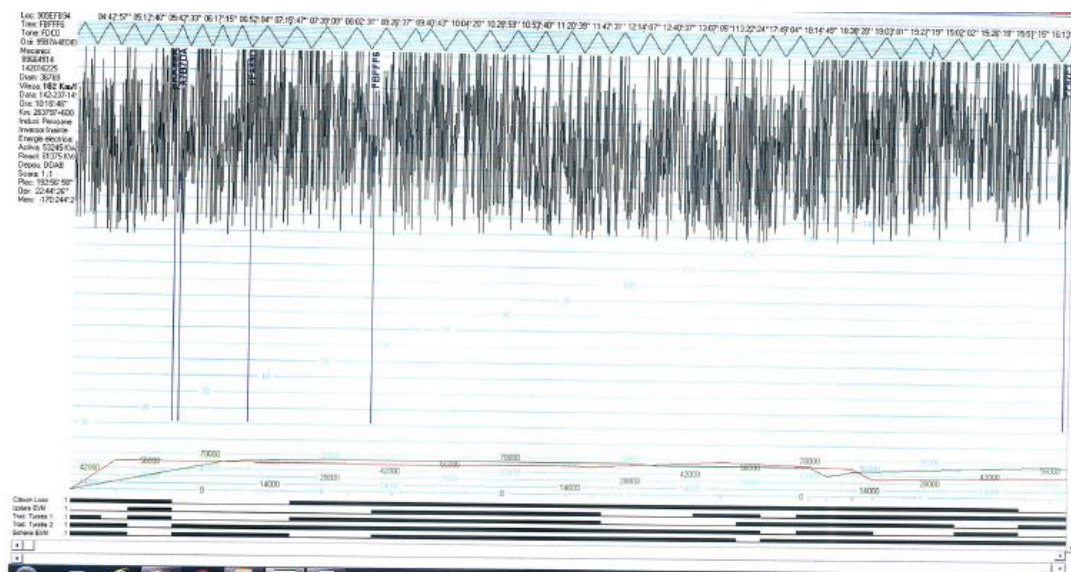
16. ábra: a 44463-2 sz. vonat regisztrátuma

A mozdonyon VMN adatrögzítő berendezés található, amely értékelhetetlen adatokat rögzített (16. ábra). A vasúti társaság tájékoztatása szerint a berendezést az esemény után kicserélték.

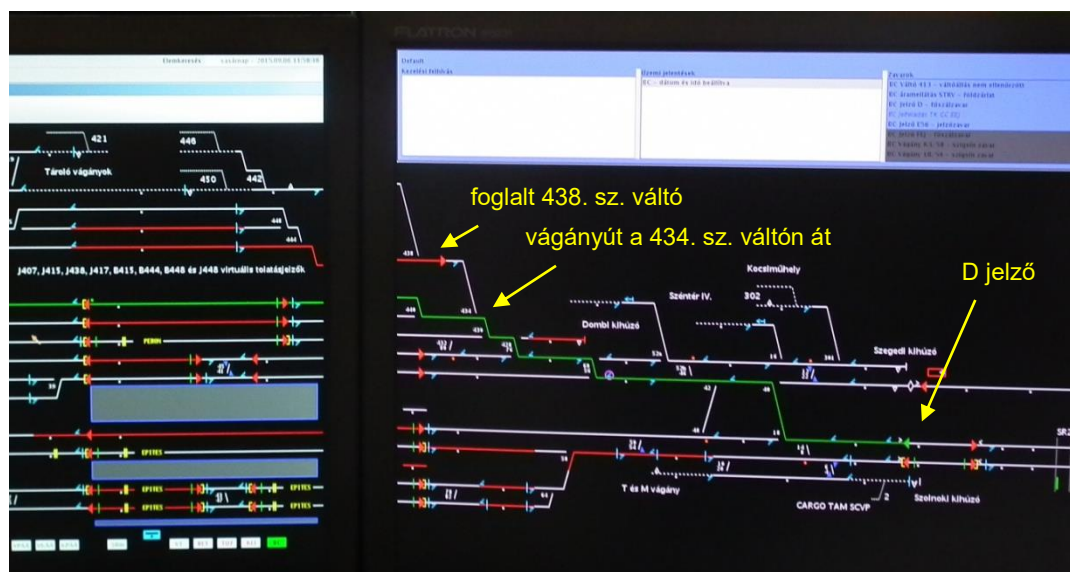
18. ábra: az első próba eredménye a biztosítóberendezés monitorán

A jelfogó teremben tengelyszámológák AC06 jelű kiértékelő egységében a 4. sz. érzékelő panel kiemelésével a 438. sz. és a 444. sz. váltók mesterséges foglaltsági állapotba kerültek, majd ekkor a biztosítóberendezés kezelő megkísérelte beállítani a D jelzőtől a XI. vágányra, V11 jelzőig vezető vonatvágányutat.

A vágányút beállítható volt, a D jelzõn a továbbhaladást engedélyező jelzés megjelent (18. ábra).

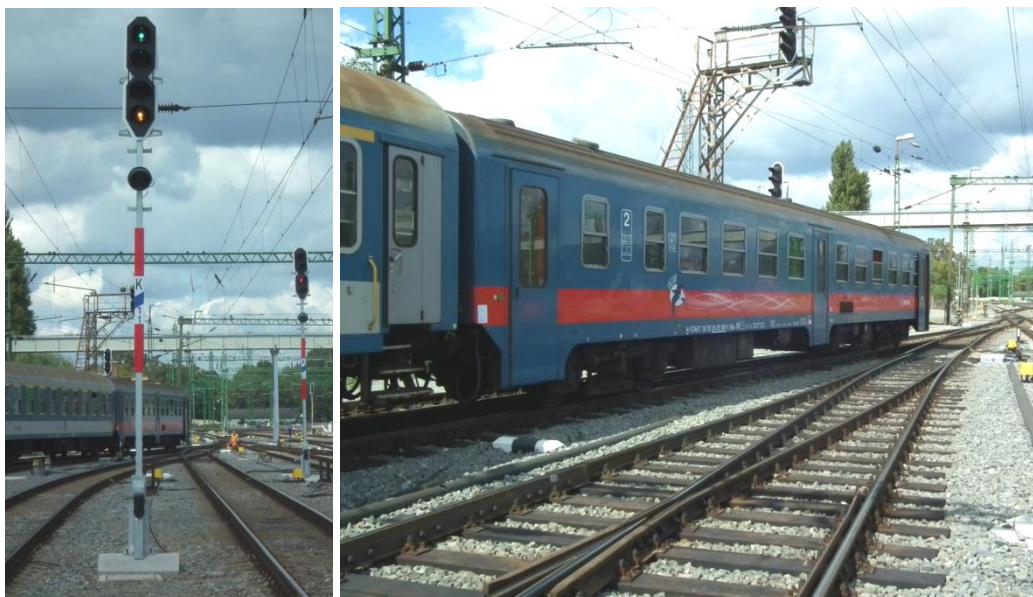
19. ábra: továbbhaladást engedélyező jelzés, biztonsági határjelzõn túl álló jármûnél

Az állomás vágányhálózatán vasúti járművek lettek a 438. sz. váltóra állítva úgy, hogy azok a biztonsági határjelzõn túl állva belenyúltak a szomszédos vágány úrszelvényébe. Ezúttal a kijáratí vágányút beállítási kísérlete történt a XI. vágányról kezdõpont felé. A K11 kijáratí jelzõn a továbbhaladást engedélyező jelzés megjelent. (19. ábra)

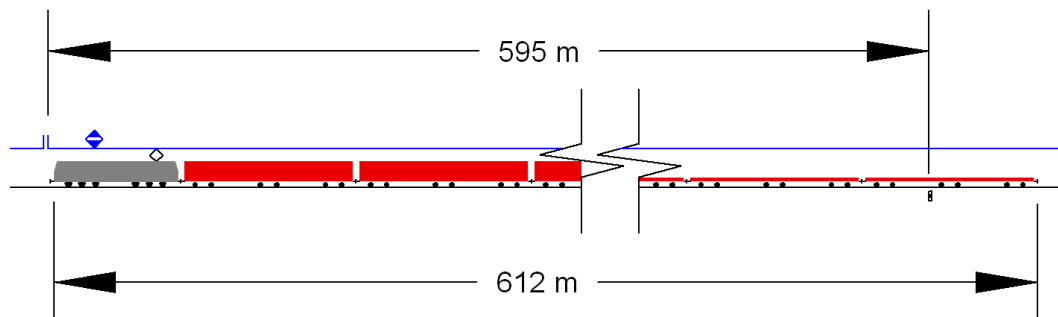
25. ábra: a felsővezetékes használható hossz és a vonat

Bár az 595 m-es adat mérése lehet mérési hibával terhelt (a felhasznált eszközre tekintettel, még a kedvező hDOP értéke ellenére is), az 575 m-es hossz (illetve a meghatározásának alapjául szolgáló adat) bizonyosan hibás. Ha ugyanis a 612 m-es vonatnak nem az eleje, hanem a 16 m-rel hátrébbi áramszedője van éppen a kiszigetelésnél, a vége akkor is nagyobb, 21 m hosszban maradt volna biztonsági határjelzőn kívül (25. ábra).

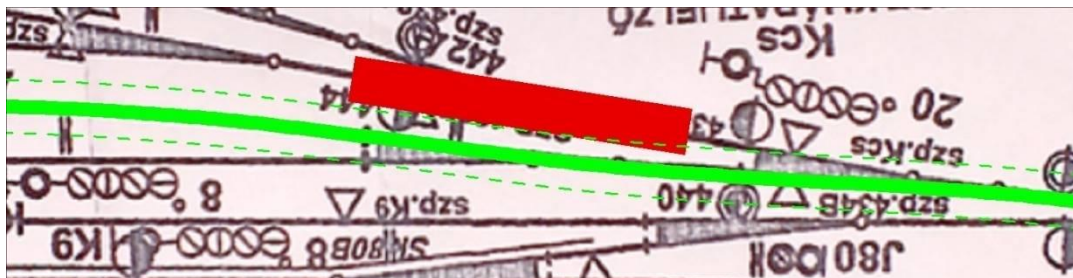
27. ábra: a 44463-2 sz. vonat utolsó kocsijának helyzete

A konkrét eseményben a 44463-2 sz. vonat utolsó kocsija a biztonsági határjelzőn túl állt, a 438. váltó foglaltság-ellenőrzési szakaszán.

Az elvégzett próbák (1.14) azt mutatták, hogy a biztosítóberendezés foglaltság-ellenőrző rendszere helyesen észleli a 438. sz. váltón álló járműveket, tehát nem a foglaltság-ellenőrzés volt hibás, hanem a berendezés megvalósított állapotában a szomszédos vágányút beállításának feltételei között nem szerepelt e szakasz szabad volta.

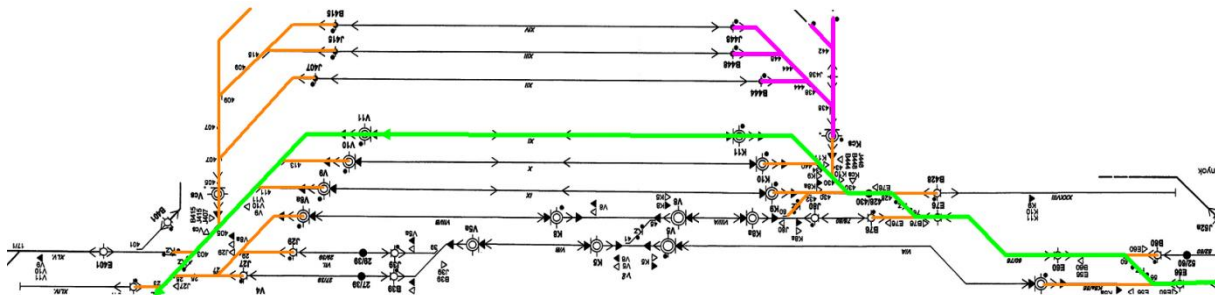
28. ábra: a XI. vágányt érintő vágányutak terv szerinti oldalvédelme

Áttekintve a függőségi tervet, a XI. vágányra bejáró, illetve onnan a végpont felé kijáró vonatok oldalvédelmére a 28. ábra segítségével magyarázható, alábbi megállapítások tehetők (az oldalvédelemnél ellenőrzött szakasz végét az 1.8.3.3 fejezetben bemutatott fekete pontok jelölik):

- a vonatok vágányútvját a zöld sáv jelöli;
- a terv szerint oldalvédelemnél ellenőrizendő vágányszakaszok a narancs színűek;
- a Kcs jelzőnél az ellenőrzött szakasz vége biztonsági határjelzőn kívül van (tehát a kis mértékben, de a másik vágányt már veszélyeztető módon kívül maradt járművek ellen nem véd);
- a Kcs jelzőnél lévő szakaszvégpont-jelölés elhagyásával (amint a túloldalon, a Vcs jelzőnél ez a helyzet) az ellenőrzés kiterjedne a lila szakaszokra is, azaz a védelem megfelelő lenne.

A Kcs jelzőnél lévő, oldalvédelemnél ellenőrzött szakasz végének jelölése az a hiba, ami a tervezéskor bekerült, illetve amit később a tervek ellenőrzése nem tárt fel (2.2.6.1).

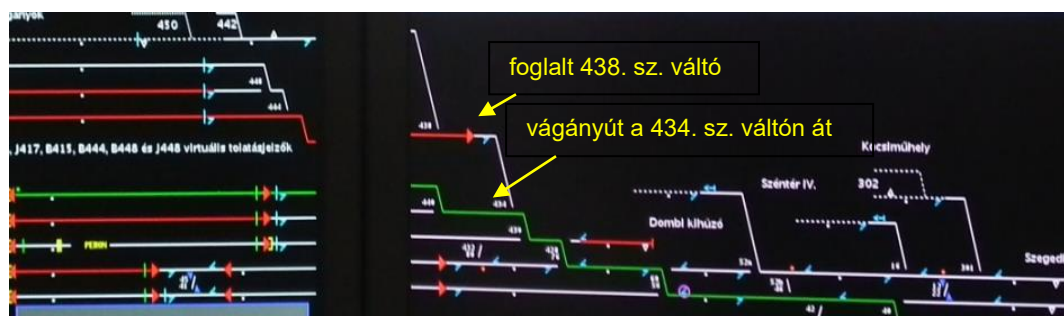
A laborteszt, illetve a helyszíni, részben szimulált bemeneti jelekkel való teszt viszont nem alkalmas arra, hogy a pályageometriai sajátosságokból (2.2.4) eredő hibák felismerhetők legyenek. A kezelői felület torzított helyszínrajzán nem dönthető el, hogy mely foglaltsági szakaszok veszélyesek a szomszédos vágányutakra (29. ábra), ez egy kényszerű sajátossága az irányítási célokra viszont áttekinthetőbb monitorképnek.

29. ábra: a torzított helyszínrajzon nem látható, hogy a 438-as váltó foglaltsága veszélyes a XI. vágányra

Az ilyen hibának a tesztelés során való felismerése azt kívánná, hogy a kezelő nagyon pontosan ismerje a vágánygeometriát, a biztonsági határjelzők és tengelyszámlálók kölcsönös helyzetét, ami – különösen egy újonnan (át)épített vágányhálózatnál elképzelhetetlen.
