**KÖZLEKEDÉSBIZTONSÁGI
SZERVEZET**

ZÁRÓJELENTÉS

2015-100-4P
LÉGIKÖZLEKEDÉSI BALESET

Apollo C-15
azonosító jele: 05-46

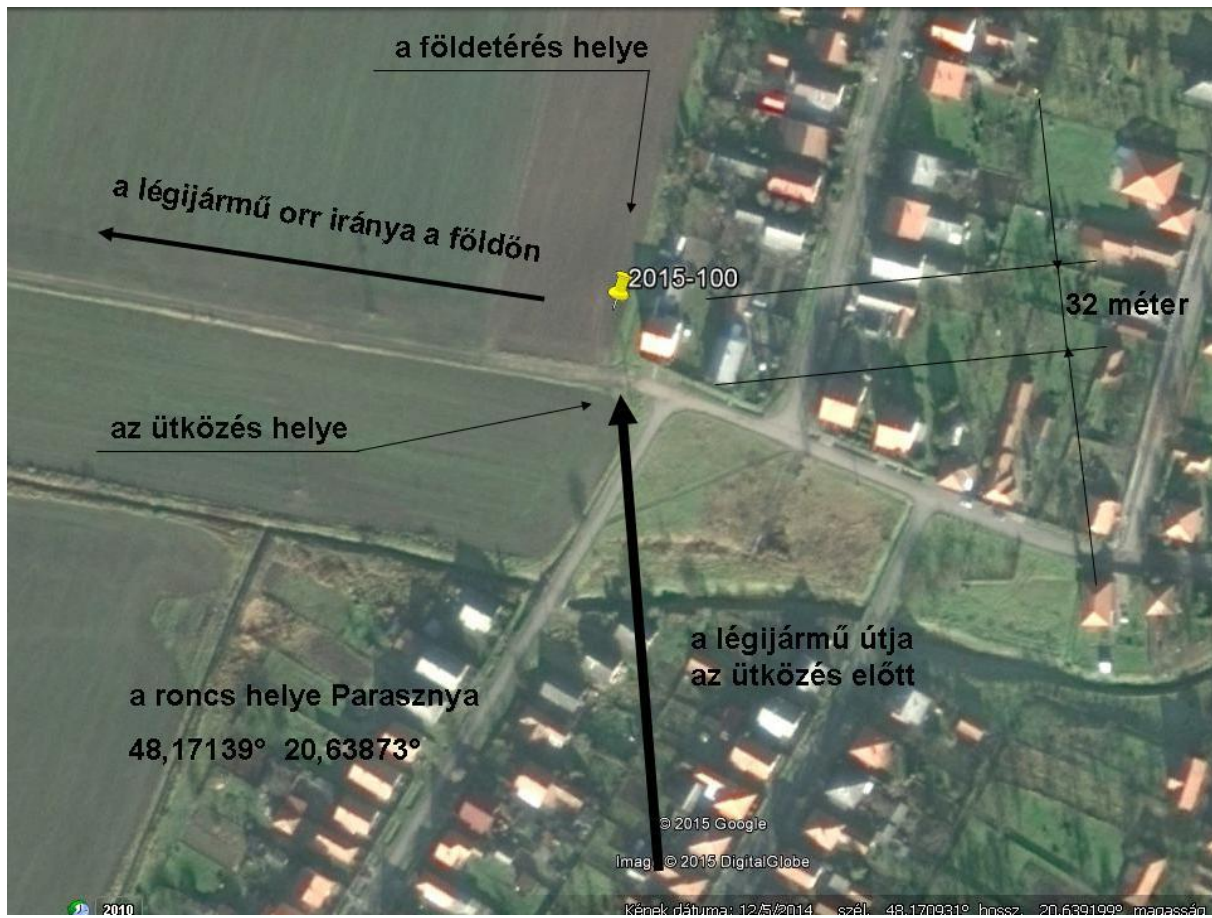
1. sz. Melléklet
A roncs környezete.

A roncs földrajzi koordinátái: N 48.17139 E 20.63873. A roncs környezete látható a mellékletekben lévő ábrán.

A Vb a helyszíni szemle során megállapította, hogy a légvezetékekkel történt ütközés hatására a légijármű bal felsőköre elszakadt és a légvezetésekre tekeredve rögzült.

Az ütközést követően a légijármű függőleges tengelye körül kb. 90 fokkal balra elfordulva, a jobb szárny irányába csúszva folytatta útját a földetérésig, közben mozgásával több villanyoszlopról leszakította az elektromos hálózat légvezetékét. A légvezetékekkel való ütközést követően a szárny megközelítőleg vízszintesen süllyedve ért földet.
