ZÁRÓJELENTÉS

2015-104-4P
repülőesemény

Dunakeszi Repülőtér (LHDK)
2015. április 26.

R-26SU Góbé
HA-5528

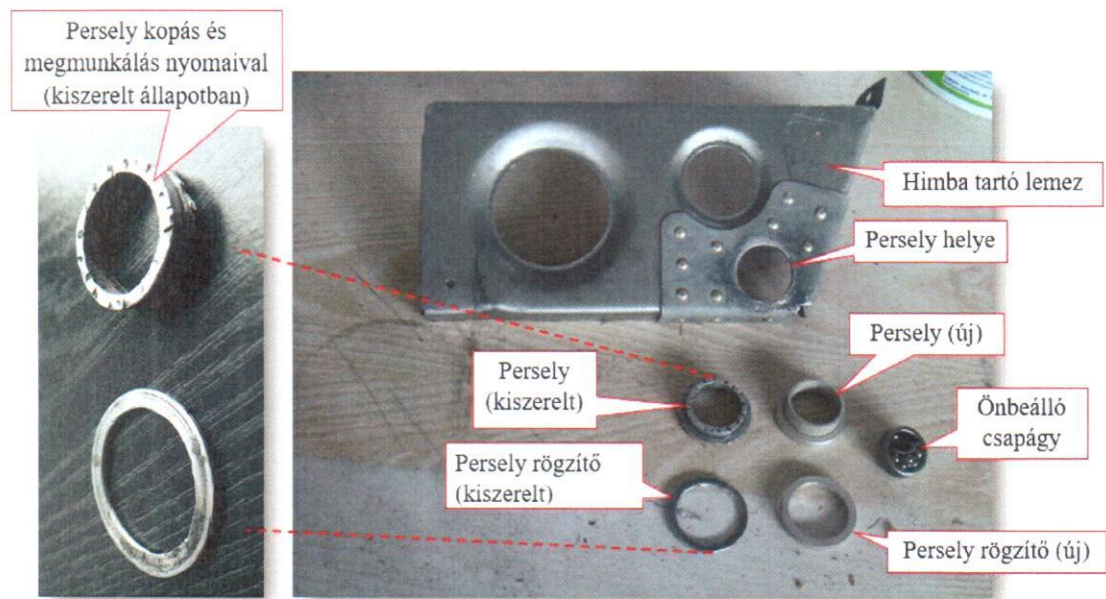
5. ábra A himba tartó lemez és csapágyak, csapágyperselyek

A vizsgálat során a Vb megállapította, hogy a kiszert persely (5. ábra) és persely rögzítő nagymértékben elhasználódott. A persely oldalfelületén mély kopásnyomok, és peremezésre utaló utólagos megmunkálási nyomok (5. ábra) voltak láthatóak.

A vizsgálat során a Vb megállapította, hogy a kiszertelt persely (5. ábra) és persely rögzítő nagymértékben elhasználódott. A persely oldalfelületén látott mély kopásnyomok arra utalnak, hogy a persely a himbatartó lemezben már az utolsó felülvizsgálat előtt megforgott, megszűnt a szoros illesztés a persely és a himbatartó lemez között. A persely oldalfelületén látott peremezésre utaló utólagos megmunkálási nyomokból (5. ábra) pedig a Vb arra a következtetésre jutott, hogy ezt a hibát korábban már felismerték, és peremezéssel igyekeztek kijavítani.

A légi jármű karbantartása során, pontosan nem meghatározható időpontban, a persely meglazulását felismerték, de nem megfelelő módon, peremezéssel javították. Ezt az állapotot az utolsó felülvizsgálat nem tárta fel.

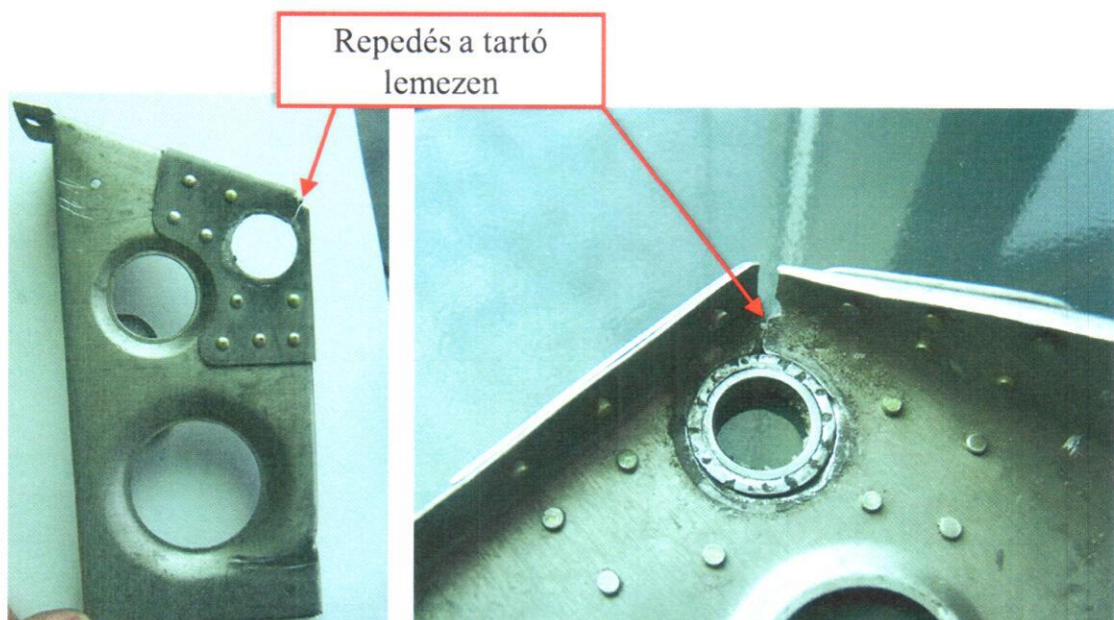
6. ábra A meghibásodott lemez alkatrész

A helyszíni szemle során a Vb megállapította, hogy a meghibásodást egy megrepedt himbatartó lemez alkatrész (6. ábra) okozta.

A Vb a vizsgálat során elvégzett próbák, számítások alapján arra a következtetésre jutott, hogy fáradásos törés következtében az oldalkormány himbatartó lemezben repedés alakult ki, és a repedés miatt az oldalkormány himbatartó lemezbe illesztett csapágypersely és az ehhez kapcsolódó himbatengely a forgássíkból kifordult, és a fordító himba megakadt a himbatartó lemezben.

A himba tartó lemezen fellelhető repedés a perselyt befoglaló furat és a himbatartó lemez sarka között alakult ki (6. ábra). A megnyílt lemezen a furat geometriája is megváltozott az elméleti kör alakhoz képest. Ebben a furatban helyezkedett el a himbatartó csapágy perselye. A persely rögzített helyzetét a lemez és a persely külső palástja közt a szoros illesztés biztosította. A persely kicsúszott az eredeti pozícióból és nem tartotta meg a himba a forgástengelyét. A megváltozott forgás síkú himba beleért a tartó lemezbe, azon karcolás és benyomódási nyomokat hagyott.

- a felülvizsgálatok során a himba tartó lemez nem kellő alaposággal került átvizsgálásra,
- fáradásos igénybevétel következtében az oldalkormány himbatartó lemezben repedés alakult ki, és a repedés miatt az oldalkormány himbatartó lemezbe illesztett csapágypersely és az ehhez kapcsolódó himbatengely a forgássíkból kifordult, és a fordító himba megakadt a himbatartó lemezben.

Az esetleg kialakult repedések feltárására és ellenőrzésére időszakos felülvizsgálati, mérési technológiát dolgozott ki a légi jármű gyártója. A Vb álláspontja szerint a technológiának megfelelő kellő alaposággal megvizsgált szerkezeten a repedés időben észrevehető, és a hiba javításával a hasonló esetek elkerülhetőek.

- az eset bekövetkezésének kockázata csökkenthető lett volna az oldalkormány himbatartó lemezbe illesztett csapágypersely kicserélésével.

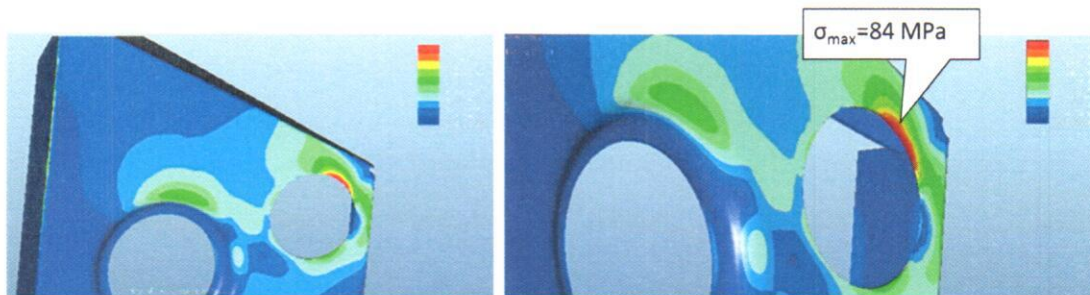
9. ábra A himbatartó redukált feszültség eloszlása

A himbatartó lemezben fellépő legnagyobb feszültség az adott terhelés hatására 84 MPa. Ez a feszültség redukált (Von Mises számítási eljárásai szerint kalkulált). Az alumínium lemez megengedhető feszültsége 150MPa. Az ábrázolt feszültség eloszlás jól szemlélteti a himbatartó lemezben kialakult maximális feszültség helyét. Ez a csapágy persely és a himbatartó lemez közötti legrövidebb távolság felé irányul.

A megtervezett alkatrészben a perselyt tartó furat és a lemez legközelebbi sarokpontja közti távolság 8 mm. A Vb megvizsgálta a tartóban kialakulható feszültségeket (lásd: 1.16.1. pont). A számításba vett csapterhelés, ami a fordítóhimba tengelyére hat 1210N. A fordítóhimba tartólemezben kialakult csúcsfeszültség $\sigma_{red}=84\text{MPa}$. Figyelembe véve az alumínium lemez folyáshatárát a szerkezetben maradó alakváltozás ekkora terhelés hatására nem lép fel. Viszont fáradásos vizsgálatok eredményei szerint a repedés megjelenhet a himbatartó lemezben közel 5600 terhelési ciklus után a névleges terhelés hatására (lásd: 1.16.1. pont).

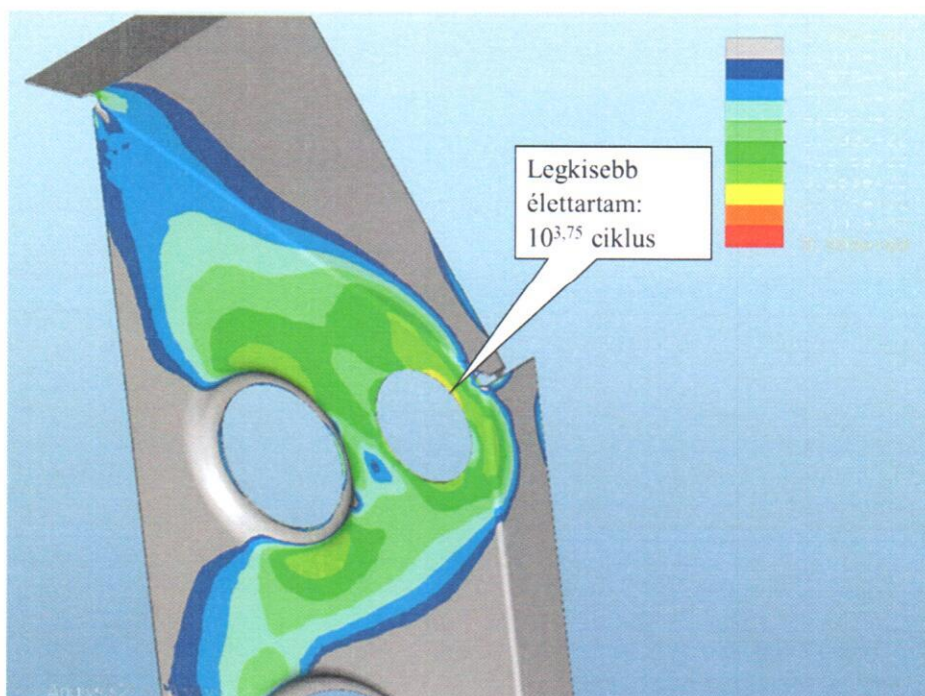
10. ábra A himbatartó lemez fáradásos vizsgálati eredménye

A Vb további vizsgálatokat folytatott a himba tartó lemezén, annak tekintetében, hogy az ismétlődő terhelések milyen módon befolyásolják a lemeztartó élettartamát. Kifáradásos terhelés esetén az anyagra jellemző maximális megengedhető feszültségnél kisebb feszültségen tönkremehet a tartó. Az igénybevétel bizonyos számú ismétlődése után egy, esetleg több feszültséggyűjtő helyről is hajszálrepedés indulhat el. Az elméleti anyagfáradásos vizsgálat számításai szerint megállapítható, hogy a himbatartó lemez kritikus részén a névleges terhelés hatására $10^{3,75}$ (kb.:5600) terhelési ciklus után repedés jelenik meg (10. ábra).

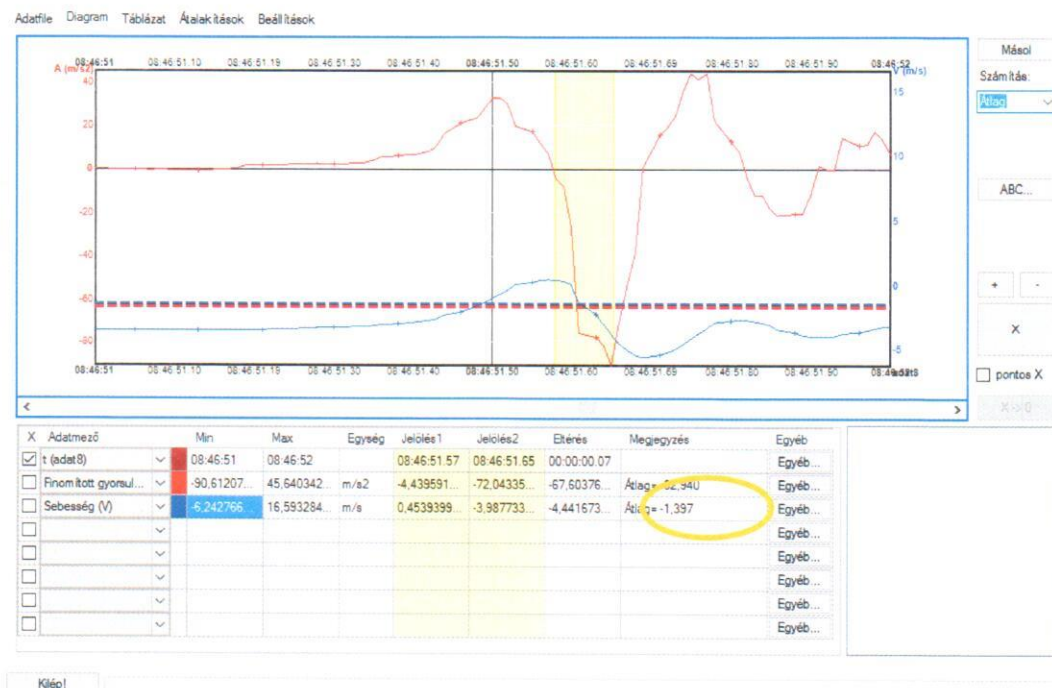
12. ábra A gyorsulásmérő mért adatai (sebesség, gyorsulás, idő)

A forgásponttól 720 mm-re elhelyezett el a gyorsulásmérőn, a sebesség 0,07 másodperc alatt csökkent le a maximális sebességről nullára. Ezen idő alatt a gyorsulás átlagos értéke: -62 m/s^2 és az oldalkormány elfordulása: $11,7^\circ$ volt. További számítások eredménye, hogy az oldalkormány mozgató rúdon a rúderő átlagos értéke: $171,5 \text{ N}$. Ez az érték a 0,07 másodperc alatt lelassuló oldalkormány tehetetlenségéből számított átlagos rúderő.

A Vb számításokat végzett arra a terhelési állapotra, amikor a pilóta véghelyzetbe téríti ki az oldalkormányt. A kitérített véghelyzetében fellépő oldalkormány rüderő kisebb, mint a tervezés során figyelembe vett névleges terhelés. Így egy esetleges erősebb láb kitérítés sem okoz a szerkezetben olyan károsodást, ami maradandó alakváltozással jár az alkatrészek tekintetében.

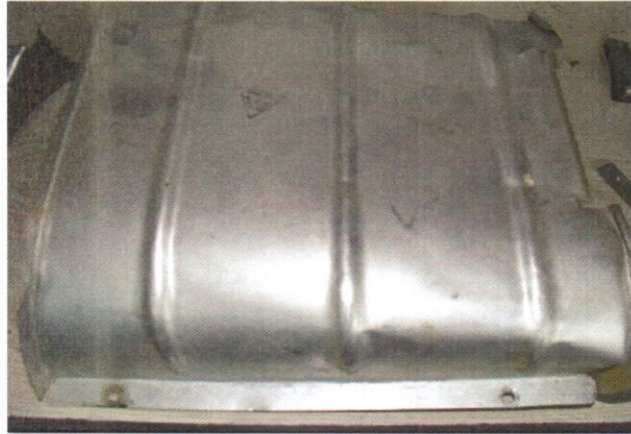
13. ábra A fordító himba takaró lemez (illusztráció)

A takaró lemez és a fordító himba felső éle között kicsi a hézag. Normál állapotban ezek nem is érintkeznek. Ha ez a takaró lemez ráhajlik a fordítóhimbára (pl.:ki- beszállás során rálépnek erre a lemezre) annak mozgását a következők szerint módosítja: a fordítóhimba felső része és a lemez között súrlódás alakul ki. Az anyag párosítása alumínium-alumínium. A köztük levő súrlódási tényező $\mu_0=1,04-1,05$. Az esetleg meghajlott lemez által a himbára ható erő maximuma, és a kialakult súrlódó erő 10,5 N.

A tervező által a fordítóhimba ezen karján számításba vett névleges terhelés 605 N, a súrlódás miatt ehhez hozzáadódik 10,5N, így a fordítóhimbára ható maximális erő 615,5 N. Ez 1,017-szeres terhelés növekedés a fordítóhimba karon.

A Vb megvizsgálta azt a terhelési állapotot, amikor a fordítóhimba takaró lemez rágórbül a fordító himbára. Ez jelenség akkor alakulhat ki, ha a hátsó ülésben helyet foglaló személy rálép a fordítóhimba takaró lemezre, például ki-, vagy beszállás esetén. A számítások során a súrlódás miatt kialakult terhelés növekmény a fordító himbán maximum 1,017-szeres erőnövekedést okoz. Ez a növekedés elhanyagolható a tervezéskor figyelembe vett rüderőkhöz képest.

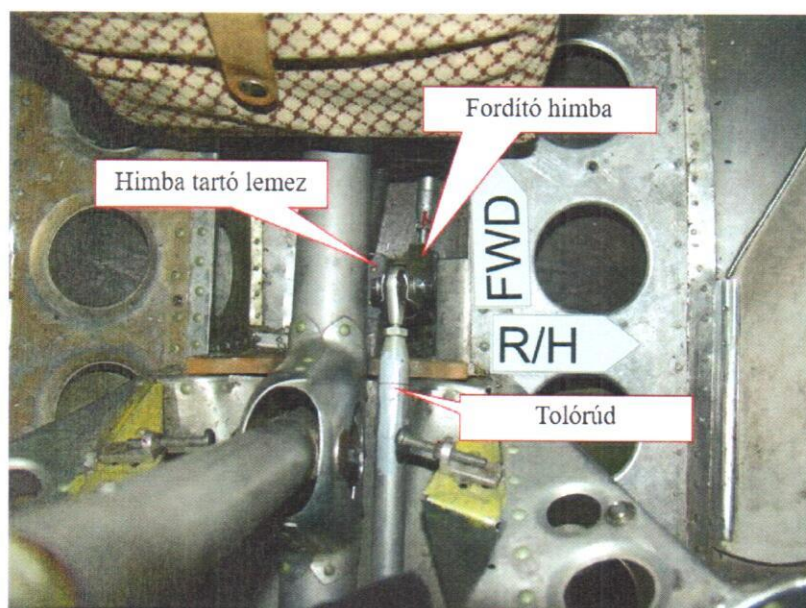
14. ábra: A padlólemez alatti oldalkormány vezérlés

A Vb megvizsgálta még a takarólemez eltávolítása után a himba tartó lemez szemrevételezési lehetőségeit. A kibontás után (14. ábra) a meghibásodott alkatrész (himba tartó lemez) ellenőrzése különösen nagy figyelmet és körültekintést igényel.
