NEMZETI FEJLESZTÉSI
MINISZTERIUM
KÖZLEKEDÉSBIZTONSÁGI
SZERVEZET

ZÁRÓJELENTÉS

2015-112-6
NAGYON SÚLYOS VÍZIKÖZLEKEDÉSI BALESET

„343 Állóhajó”
Hajóazonosító szám: U-10373-50

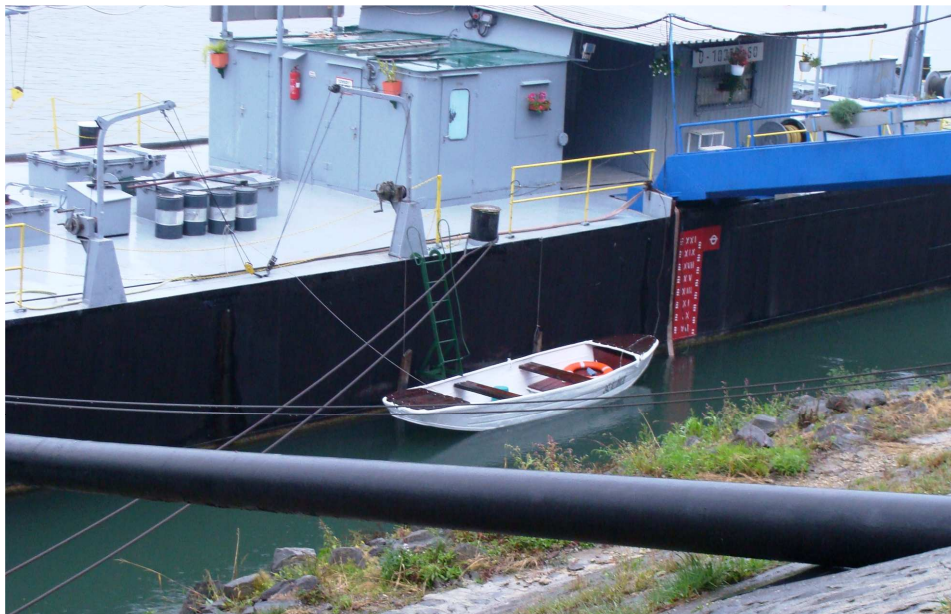
1. ábra: a balesetben érintett csónak a „343 Állóhajó” mellé kötve a helyszínen

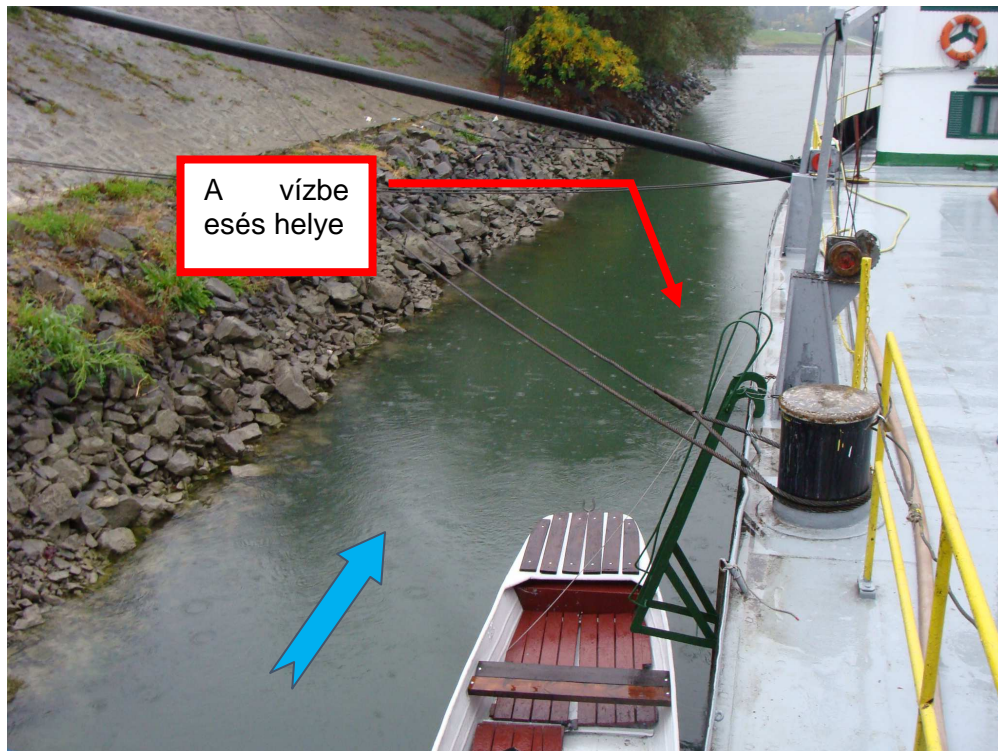
2. ábra: A baleset helyszíne

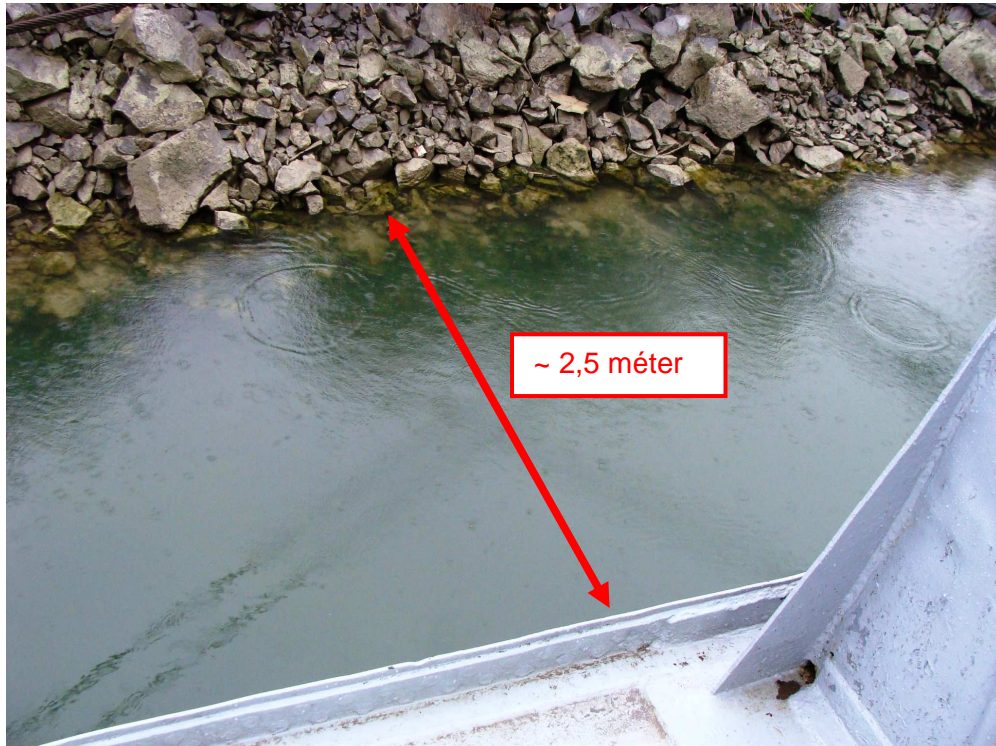
A vízbe esés a parttól mindössze 2,5 méteres távolságban történt. Amennyiben a vízben lévő személy a felszínen tud maradni, néhány úszó mozdulattal még a kihűlés kezdete előtt elérhette volna a partot, így biztonságosan elhagyhatta volna a vizet.

4. ábra: A part távolsága az állóhajó mellett, a vízbe esés helyénél
