**KÖZLEKEDÉSBIZTONSÁGI
SZERVEZET**

ZÁRÓJELENTÉS

**2015-1126-5
Vasúti baleset / Kisiklás**

**Délegyháza állomás
2015. október 21.**

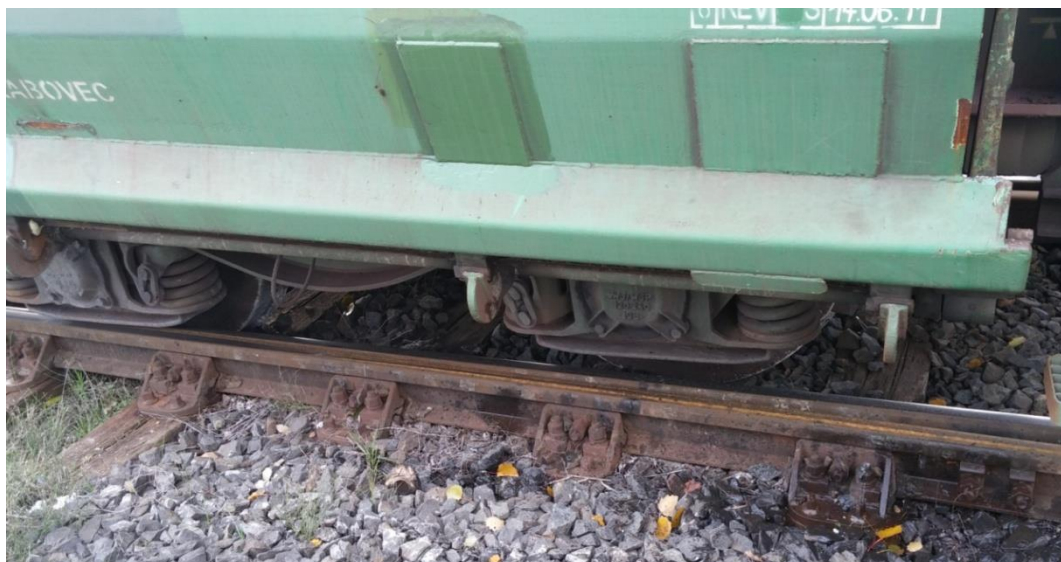
A megállás után a tolatásvezető a szerelvény vége felé indult, hogy megállapítsa, mi okozta az eseményt. A 14. kocsihoz érve azt tapasztalta, hogy a 33 56 6650 137-4 pályaszámú kocsi kisiklott, első forgóvázának mindkét tengelye a vágányt elhagyva a jobb oldali kerekekkel az 5. sz. váltó csúcscsínjei között állt meg.

A siklás következtében a 33 56 6650 137-4 pályaszámú kocsiiban kisebb mértékű sérülések keletkeztek.

4. ábra: A kisiklott kocsi kerekei az 5. sz. váltó csúcscsínjei között

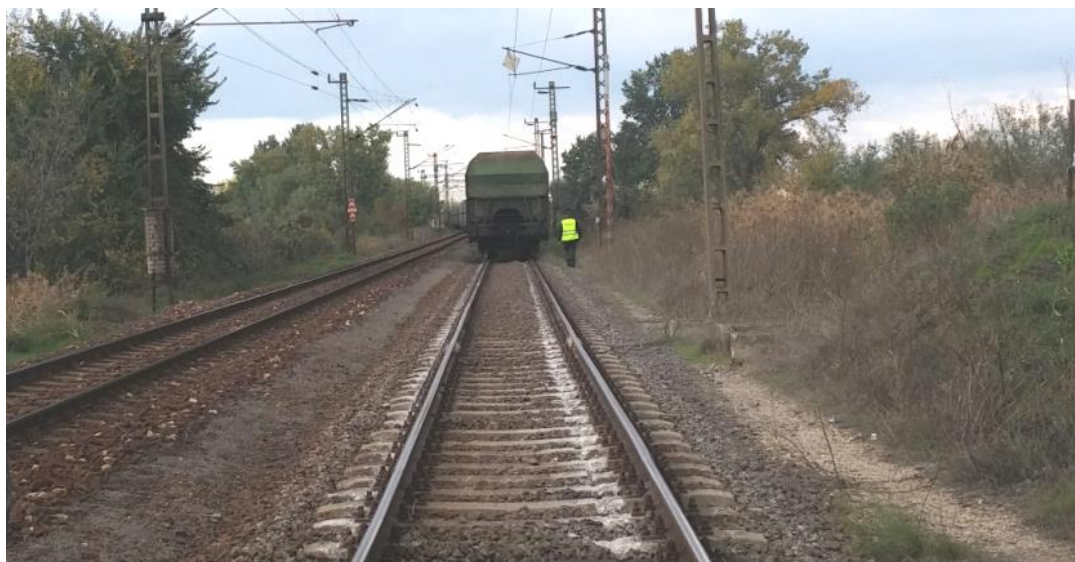
A kisiklott kocsi a siklás helyétől a megállásig megrongált 22 db talpfát, valamint 225 db vasbetonaljat. A rongálódott vasbetonaljak a nyomtáv helyenként 10 mm-es összeszűkülését eredményezték. A kocsi által megrongált 5 sz. váltóban nem túl jelentős anyagi kár keletkezett.

5. ábra: A kisiklott kocsi által megrongált vasbetonaljak.

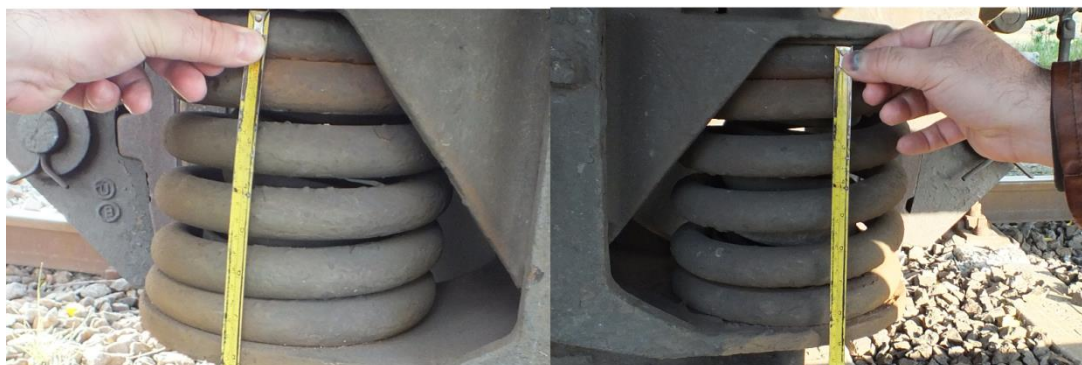
A siklás után a 150 sz. vasútvonalat elzáró szerelvény minden kocsijánál az egyenlőtlen terhelés nyomai voltak felfedezhetőek. A hordrugók a kocsik menetirány szerinti jobb oldalán szemmel láthatóan összenyomottabb állapotban voltak, mint az ellenkező oldalon.

8. ábra: Az összenyomott rugók közötti különbség 2 cm

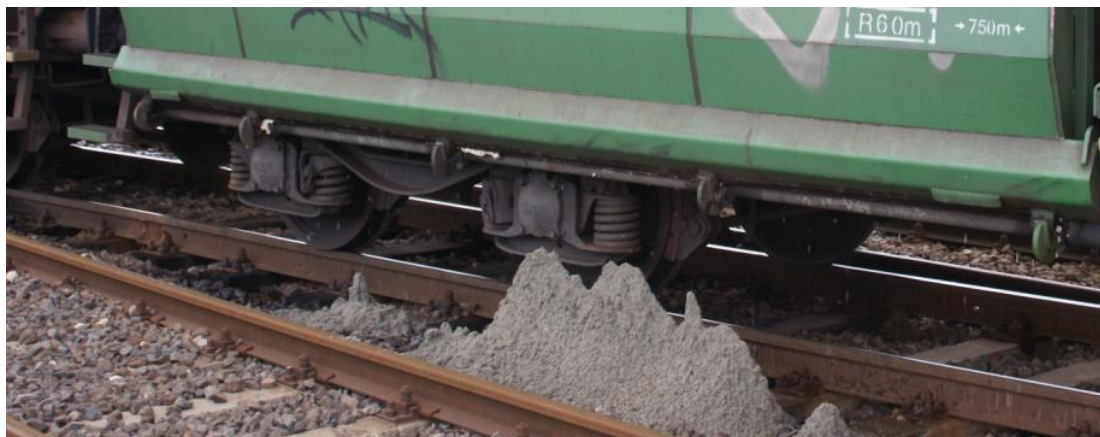
A szerelvény jobb oldalán a kocsiból folyamatosan víz csepegése volt látható, miközben a réseken kifolyó finom sóder a vasúti pálya jobb oldalán magas kupacokat alkotott. Ezek a jelenségek a kevésbé terhelt menetirány szerinti bal oldalon nem voltak felfedezhetőek.

9. ábra: A kifolyó víz, és a sóderszemcsék

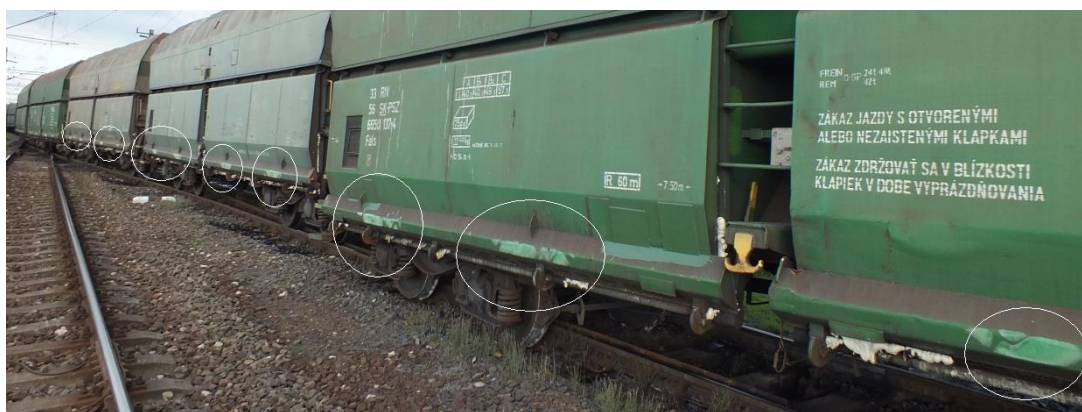
A vasúti kocsik menetirány szerinti jobb oldalán a rakodógép kerekei súrlódásos nyomokat hagytak maguk után.

10. ábra: A rakodógép kerekeinek nyomai a szerelvényen

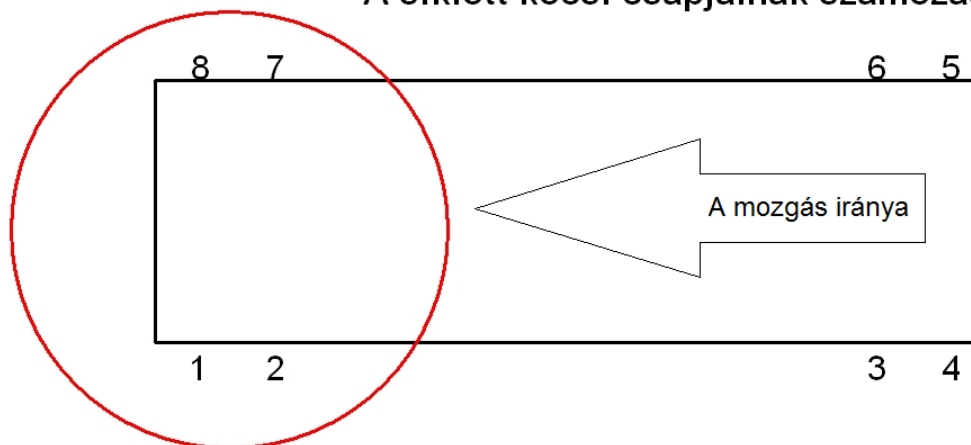
11. ábra: a kisiklott kocsi tengelycsapjainak számozása

- A kocsi jobb oldali oldaltámjainak felülete fényesre kopott, bemaródott.
- A jobb oldali oldaltám hézag a siklott forgóváz esetében 15 mm, a nem siklott forgóváznál pedig 20 mm.

Kerékcsepok	1	2	3	4	5	6	7	8
Nyomkarima magasság (mm)	29	29	29,5	29	29	29	28,5	29,5
Nyomkarima szélesség (n)	32	32	33	30,5	32	32	31	30,5
Kerékabroncs vastagság (v_i)	40	40	40	40	40	40	40	40
Felfutási meredekség(q_r)	10	11	12	10	11	10	9	11

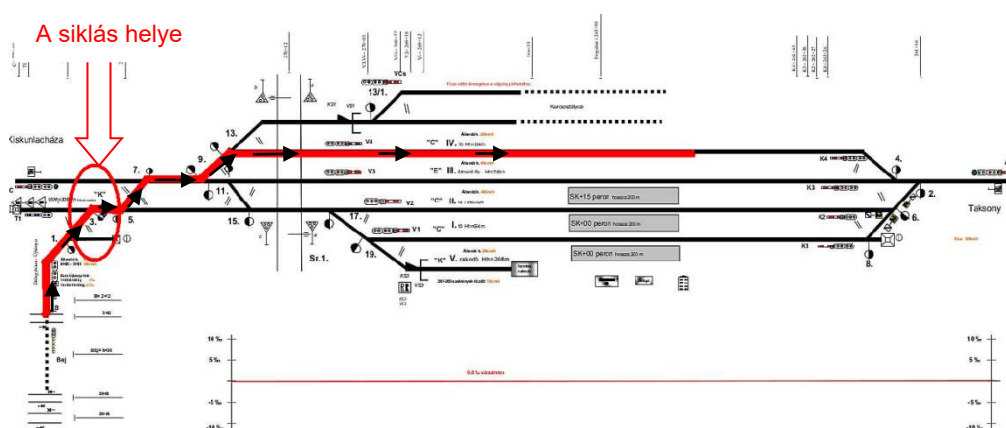
12. ábra: a menet tervezett útvonala és a kisiklás helye

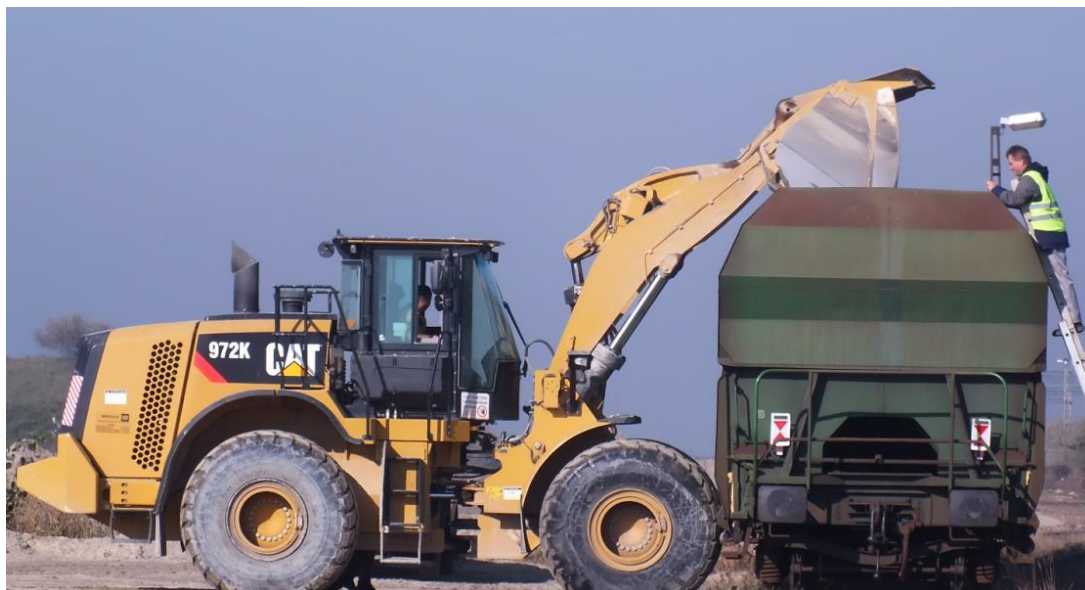
A vizsgálat során megállapítást nyert, hogy a Kiskunlacházi Kavicsbánya Kft. által üzemeltetett Caterpillar 972K típusú homlokrakodógép a 33 56 6650 137-4 pályaszámú kocsinak a rakodási szabályok szerint előírt megrakására a jelenleg végzett módszerrel nem alkalmas. A rakodógép szerkezeti felépítése és a kocsi magassága csak a vasúti jármű aszimmetrikus, kiegyensúlyozatlan, eltolt súlypontú megrakását teszi lehetővé. A rakodógép fizikai lehetőségeinek legmesszemenőbb kihasználása során a vasúti jármű megrakásakor a rakodógép a kerekeivel a kocsi oldalának feszül, a kanál pedig a maximális, 48°-os ürítési szögbe állás közben a vasúti kocsi felső peremét érintve fizikai akadályba ütközik.

13. ábra: A vasúti kocsi megrakása

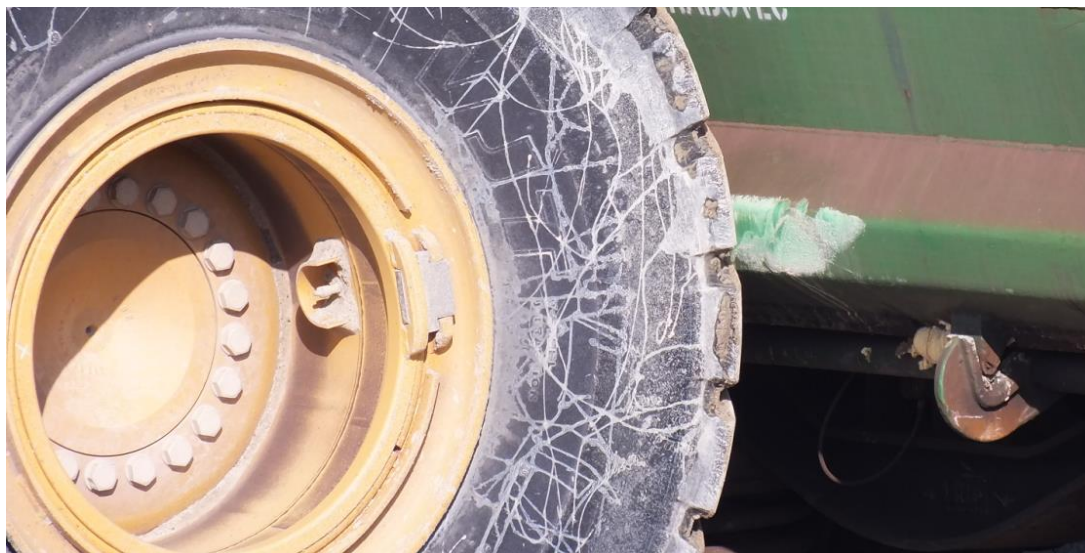
9. ábra: Keréknyomok a vasúti kocsi oldalán

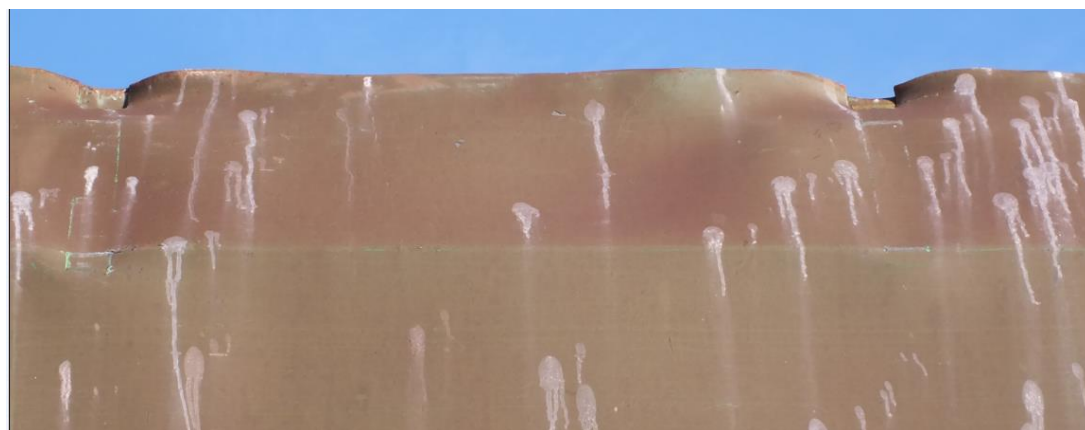
15. ábra: A kanál nyomai a vasúti kocsi felső peremén

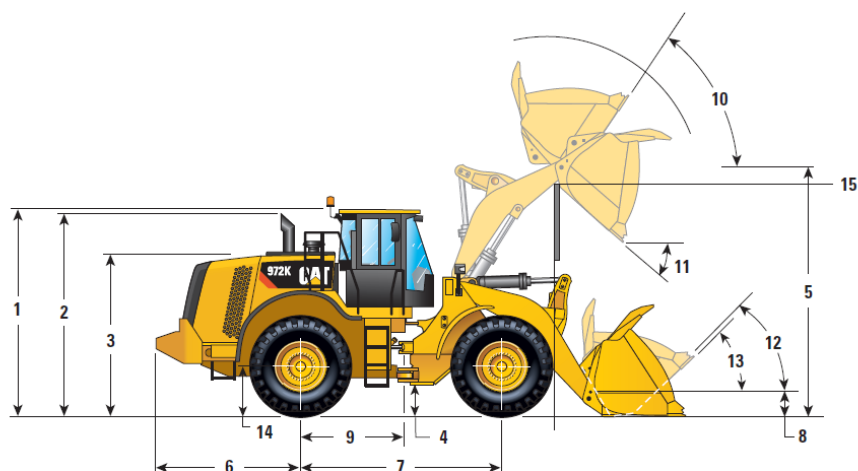
19. ábra: A Caterpillar 972K rakodógép jellemzői

Amint azt a 19. ábra is mutatja, a rakodó kanál maximális emelési magassága 4792 mm, a kiürítési szöge pedig 48°-os. Ezzel a kiürítési szöggel a vasúti kocsiba berakott ömlesztett áru a kocsi közepén lévő csúszda által terelve elsősorban a berakással ellentétes oldali rekeszeket tölti meg, és a berakás felőli rekeszt csak a visszafolyt árumennyiség tudja részben feltölteni. Ez nyilvánvalóan a kocsi féloldalas megrakását eredményezi. Mivel a rakodógép kezelője a kocsi magas oldalfala miatt a berakott áru elhelyezkedését nem látja, elsősorban a kocsi hossz tengelye menti egyenletes terhelésére tud csak ügyelni.

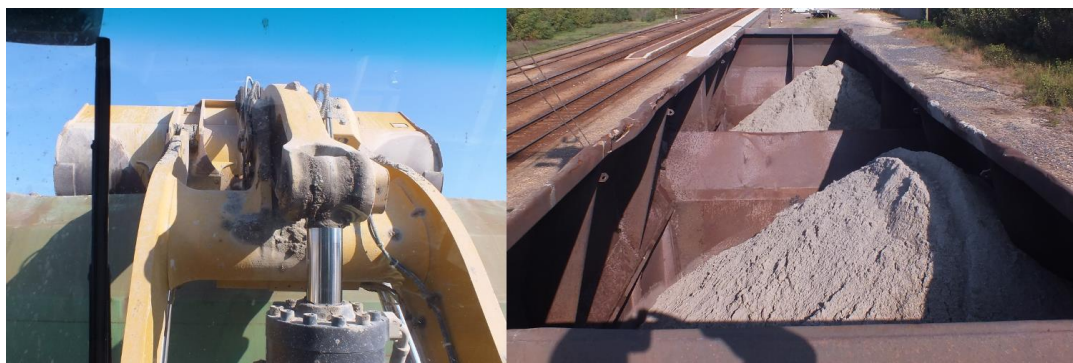
A feladó az igényeltől eltérő típusú kocsik megrakását reklamáció nélkül, a rendelkezésre álló rakodógéppel, a lehetőségek legjobb kihasználása mellett megkezdte, ám a rakodógép szerkezete és a nem megfelelő magasságú kocsik kiállítása együttesen a kocsik aszimmetrikus, eltolt súlypontú, féloldalas megrakását eredményezték.

22. ábra: Rakodás a rakodógép kezelőjének szemszögéből és a megrakott kocsi.
