KÖZLEKEDÉSBIZTONSÁGI  
SZERVEZET

# ZÁRÓJELENTÉS

**2015-1160-5**  
**Vasúti baleset / Kisiklás**

**Orgonás**  
**2015. november 1.**

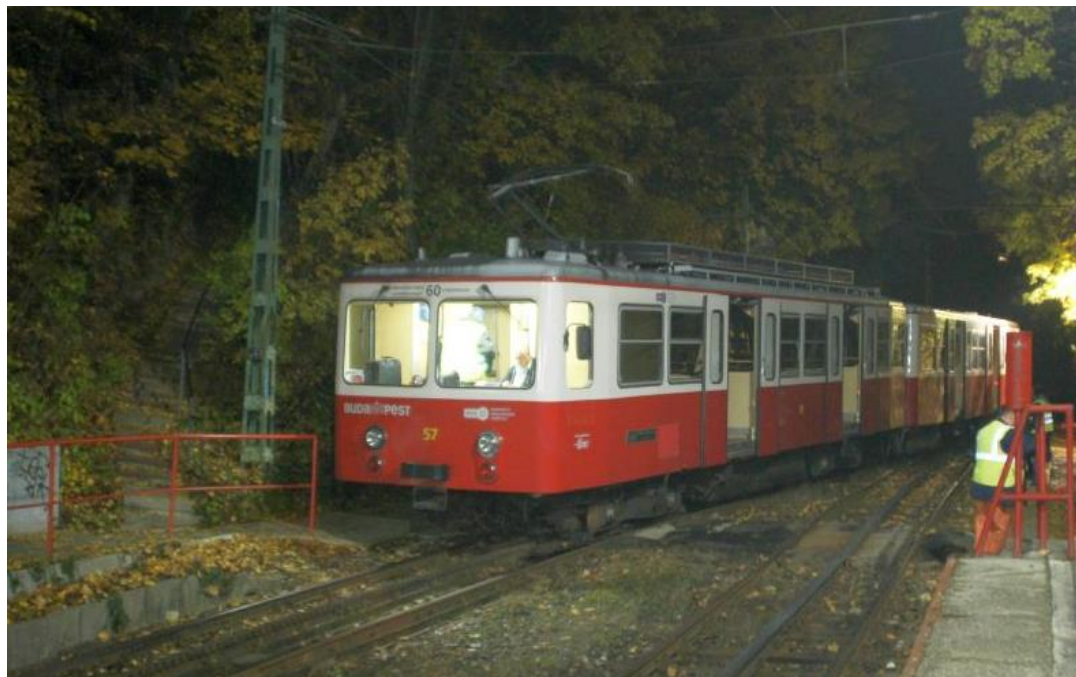
3. ábra: a kisiklott vonat

2015. november 1-én 22 óra 18 perckor Széchenyi-hegyről lejtmenetben, Városmajor felé közlekedő 57 – 67 pályaszámú kocsiból álló 60 sz. fogaskerekű villamos vezetője Orgonás forgalmi kitérő 1. sz. váltójának elhagyását követően erőteljes rázkódásra, és a jármű rendellenes mozgására lett figyelmes. A jármű azonnali megállását követően megállapította, hogy a pályakotró leszakadását követően az arra való rágördülés és kiemelődés során a vasúti pályát az első két tengelyével jobbra 0,3 méterrel elhagyta.

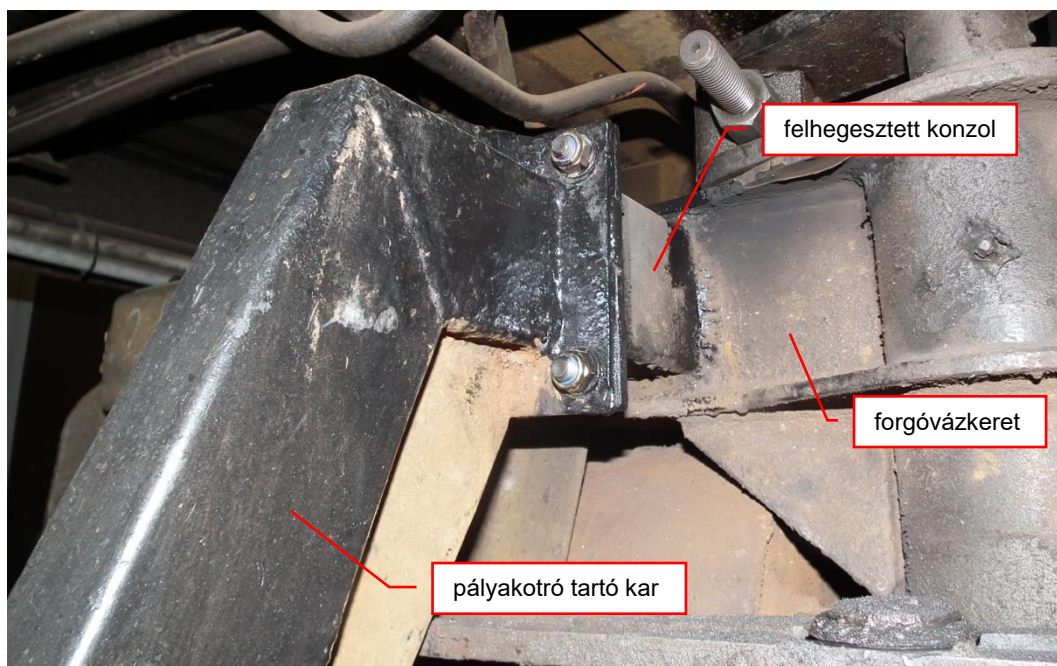
**5. ábra: a pályakotró rögzítése**

Az eseményben részes pályakotró lemez a motorkocsi völgyirányú forgóvázára, két konzollal van felhelyezve. A konzolok forgóvázra történt felerősítése hegesztéssel történt. A tartószerkezetek végén négyzetletű vaslemezek találhatóak, melyek négy sarkában lévő furatokon át átmenő, metrikus, 10-es csavarokkal biztosították a pályakotró lemezt tartó karok felfogatását.

A pályakotró tartó karok, valamint a konzol úgynevezett zártszelvényből készültek (5. ábra).

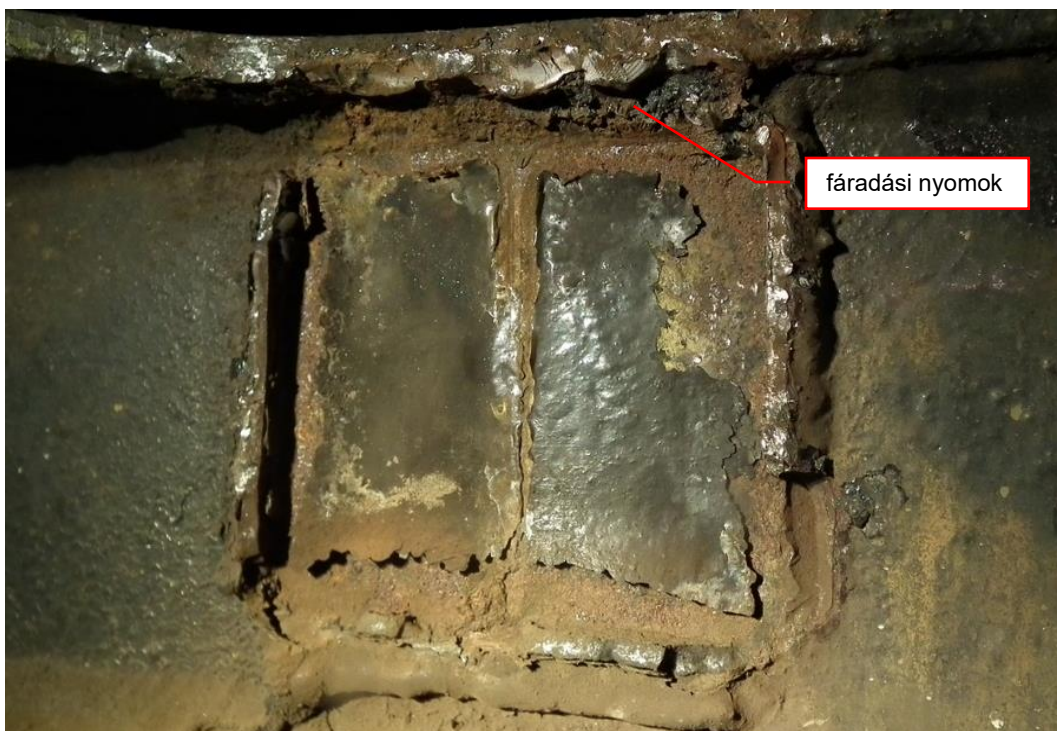
**6. ábra: a bal konzol eltört hegesztése**

a bal konzol többől kitört, a hegesztés törési felületét a 6. ábra mutatja. A tört felület részben rozsdás, részben lecsiszolt, felső részén fáradásos sávok láthatók. A pályakotrót a konzolra rögzítő csavarok közül egy hiányzott.

A továbbiakban a laza felfogás miatt pályakotró maga is felerősödött rezgésbe jöhetett, így a bal oldali hegesztés folyamatos fárasztó terhelésnek lett kitéve. A hegesztés fokozatosan elengedett, a megmaradt részei így már egyre nagyobb részt kaptak a fárasztó terhelésből.

Az eltört hegesztés egy része már rozsdás volt a helyszíneléskor, másutt fényes, de lekoptatott, ami a hosszú ideje fennálló törött állapotra utal. Egy kis részen a fáradásos törés jellegzetes sávjai láthatók (6. ábra).

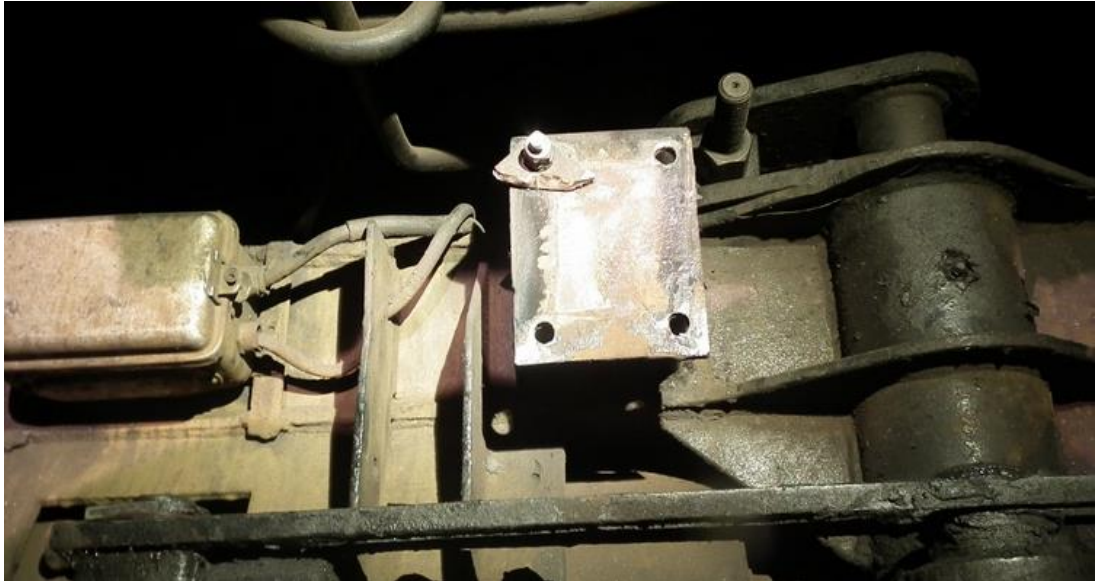
7. ábra: a pályakotró jobb konzolja, törött lemezzel

A jobb konzol a helyén volt, a csavaros rögzítésnél tört le róla a pályakotró. Egy csavar, a felfogó lemez sarkával a helyén maradt, de laza volt (7. ábra). A csavarok helyén a lemez mélyen megkopott (8. ábra).

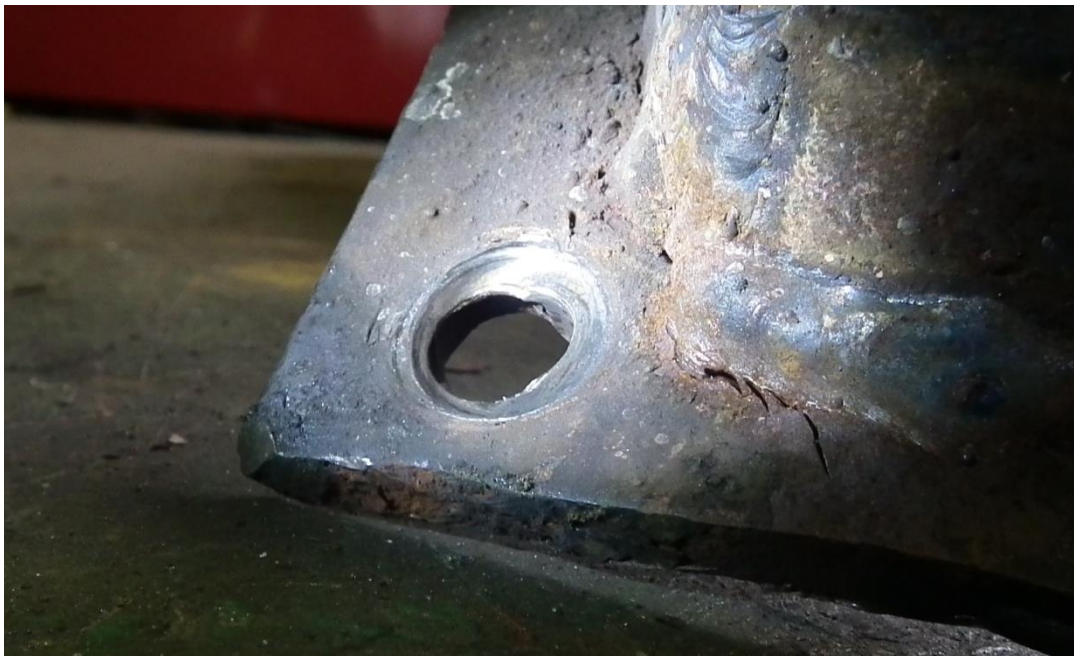
8. ábra: a lemez sarka a megkopott csavarfurattal

A jármű korábbi üzeme során elszendvedett rezgések miatt a pályakotró jobb rögzítésénél a csavarok és a rögzítőtalp érintkező felületei megkoptak, a kötés ezáltal kilazult.

A csavarok és a lemez érintkező felülete gömbfelületszerűen kopott, a csavar lekerekedett, a lemezben kis mélyedés jött létre. Ez a hosszú ideje fennálló, kis mozgással járó koptató hatás jellegzetes nyoma (8. ábra).

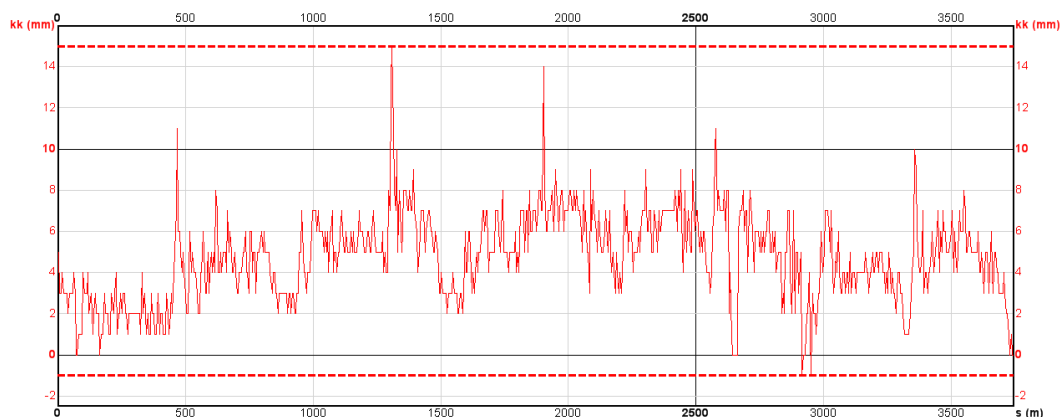
11. ábra: mért fogkopások a vasútvonal hossza mentén

A fogaslécek állapotát 3 évente mérik: fogosztást, fogkopást. A legutóbbi mérés 2015. májusában volt (11. ábra).

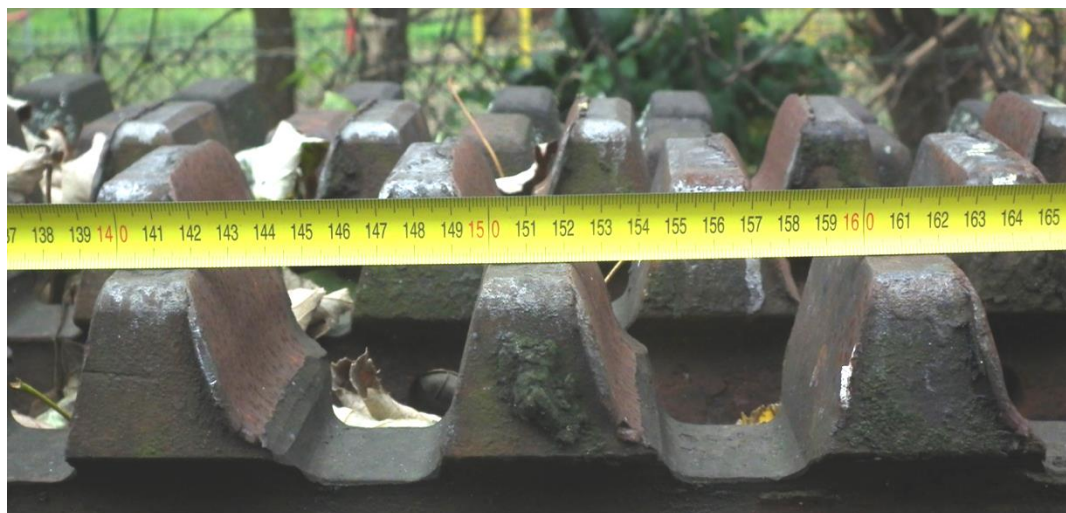
**12. ábra: egy bontott, kopott fogasléc**

A kopott fogasléc cseréjét ezidáig nem sikerült megoldani, mivel a hozzá szükséges darupályasín már nincs gyártásban. Emiatt a javítás egy ideig úgy történt, hogy azokat megfordították (az egyirányú terhelés miatt a völgyoldal nem volt kopott), de ahol ez a lehetőség elfogyott, ott már a meredekebb és kevésbé meredek szakaszok eltérően kopott fogaslécet cserélték fel egymással.

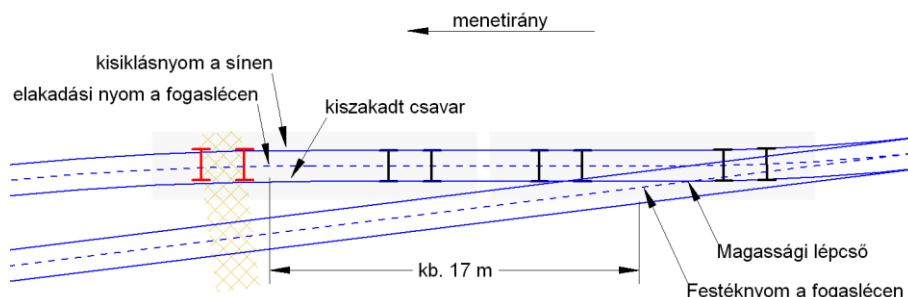
16. ábra: nyomok a helyszínen

A helyszínen a Vb a következő fontosabb nyomokat találta (16. ábra):

- a magassági lépcső közelében festéknymot a másik vágányhoz tartozó fogaslécen;
- ezután a kisiklás helyéig súrolásnyom a fogaslécen;
- a kisiklás helyénél kiszakadt csavar;
- tárgy elakadási nyoma a fogaslécen.

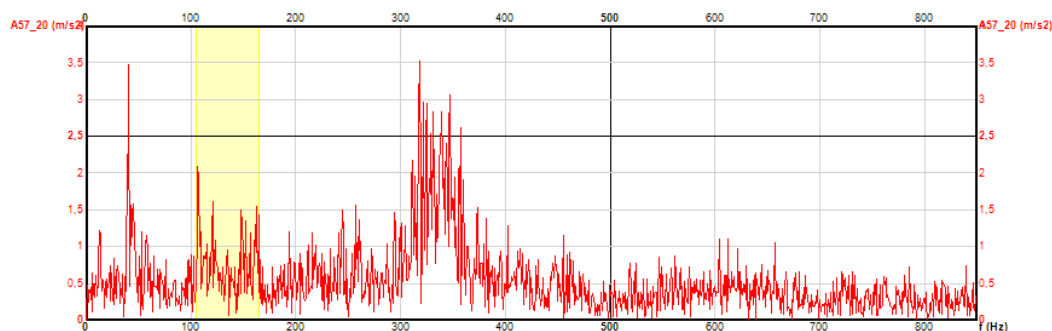
17. ábra: Fourier-analízissel előállított frekvenciaspektrum

A 2. eset (57 psz. 22 km/h-nál) frekvenciaspektrumát a 17. ábra mutatja. Szembetűnik az ábrán néhány nagyobb csúcs, valamint egy szélesebb tartomány 310-360 Hz között. Felismerhető a pályakotrónak a 2.3.2 fejezetben tárgyalt sajátrezgése is a megjelölt 105-165 Hz tartományban.

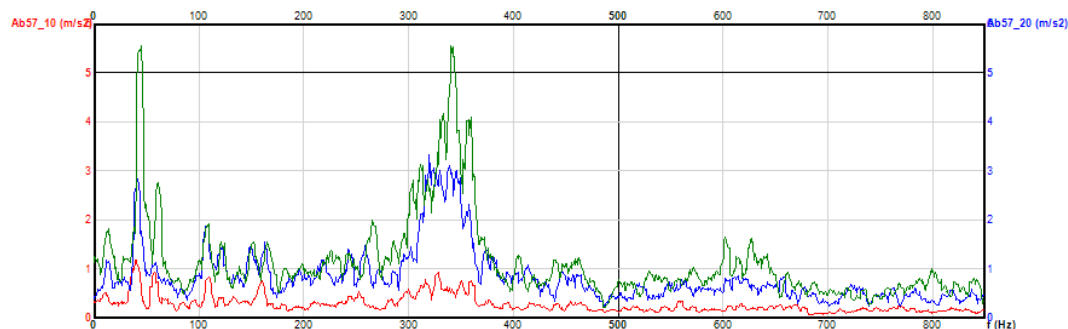
18. ábra: frekvenciaspektrum 10 (vörös), 22 (kék) és 26 km/h (zöld) sebességnél

A 4. sor szerinti alacsonyabb sebességhez tartozó frekvenciaspektrum jellege ezzel lényegében megegyezik, azonos frekvenciákkal, de alacsonyabb amplitúdókkal. A fogasléc-hajtás fogátlépéseinek frekvenciája egyik esetben sem jelenik meg akár csak csekély kiemelkedő amplitúdóval sem. A 18. ábra a jobb láthatóság érdekében ezúttal csak a finomított (burkoló-) görbét tartalmazza.

Ebből az mondható ki, hogy a pályakotró rezgéseinek frekvenciáját pályából érkező – szükségszerűen sebességfüggő – hatások nem befolyásolják, a frekvenciatartományokat a járműszerkezet határozza meg.

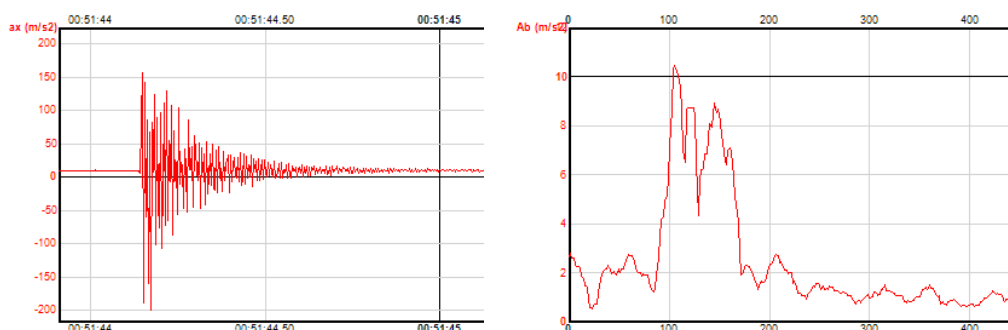
19. ábra: a pályakotró saját rezgése és a rezgés frekvenciaspektruma

A próba alapján az is ellenőrizhető, hogy a pályakotró saját rezgései, frekvenciái milyen viszonyban vannak a haladás során keletkező gerjesztő frekvenciákkal. Ehhez a jármű álló helyzetében a pályakotróra mért ütés hatásának elemzése segít. Az ütestől az csillapodó rezgésbe jön (19. ábra), amelynek frekvenciája a szerkezet fontos jellemzője.

A rezgés adataiból Fourier-elemzéssel előállítható a rezgés spektruma. Ennek alapján a 105-165 Hz tartomány jelenti a szerkezetre a veszélyes gerjesztőfrekvenciát.

Figyelemmel arra, hogy a vasúti pálya fogaslécének fogosztása 10 cm (1.8.3), ez a frekvencia a fogasléc felől 10,5-16,5 m/s sebességtartományban állhat elő, ami megfelel 38-60 km/h-nak. A vasúton engedélyezett és alkalmazott sebességtartományban (max. 20-30 km/h) ezért ez a veszélyes gerjesztés nem jön létre.

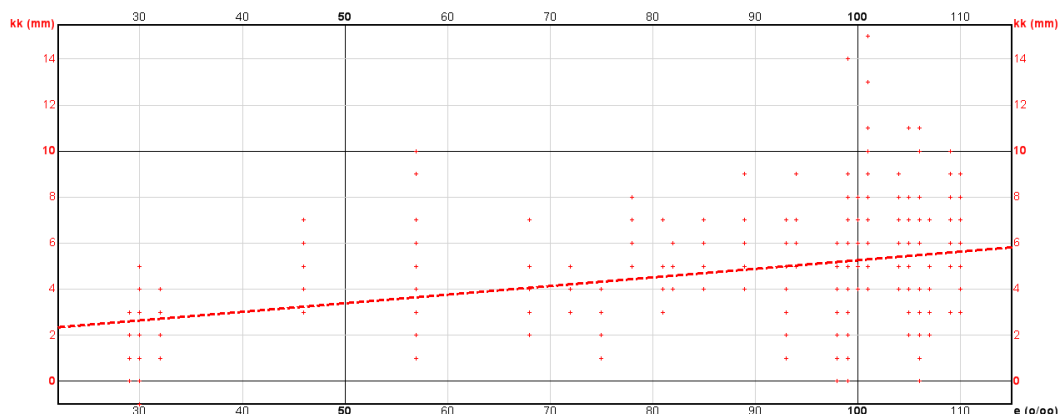
20. ábra: a fogasléc kopottsága a pálya meredekségének függvényében  
a mért adatok: pontsereg, az illesztett egyenes<sup>2</sup>: szaggatott

A fogasléc kopottságának eloszlása megfelel a várhatónak, azaz a meredekebb, nagyobb vonóerőt igénylő szakaszon kopottabbak (20. ábra).

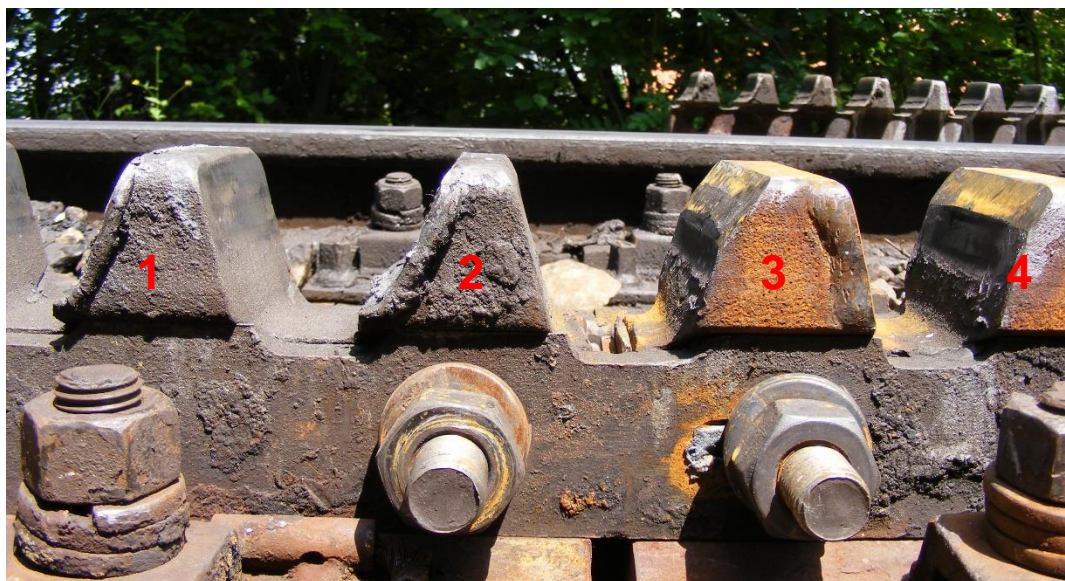
21. ábra: kopott és újszerű (felhegesztett) fogasléc találkozása (fotó: BKV Zrt.)

- a fogak (1 és 2.) rendkívül kopottak;
- a fogasléc-illesztések tárgyalt fogosztási hibája miatt az illesztésnél erősebb a kopás, jól látható, hogy a bal lécs 2-es fogja sokkal kopottabb, mint az 1-es (a kopás még a jobb oldali lécs képen látható állapotúra cseréje előtt alakult ki);
- ez a hiba a fogasléccsere után az új fogasléccel való kapcsolat minőségét is lerontja;
- az építők az új fogasléc fogait a 3-as fognál jobban, a 4-esnél kisebb mértékben leköszörülték azzal a szándékkal, hogy a kapcsolódási hibát csökkentse.

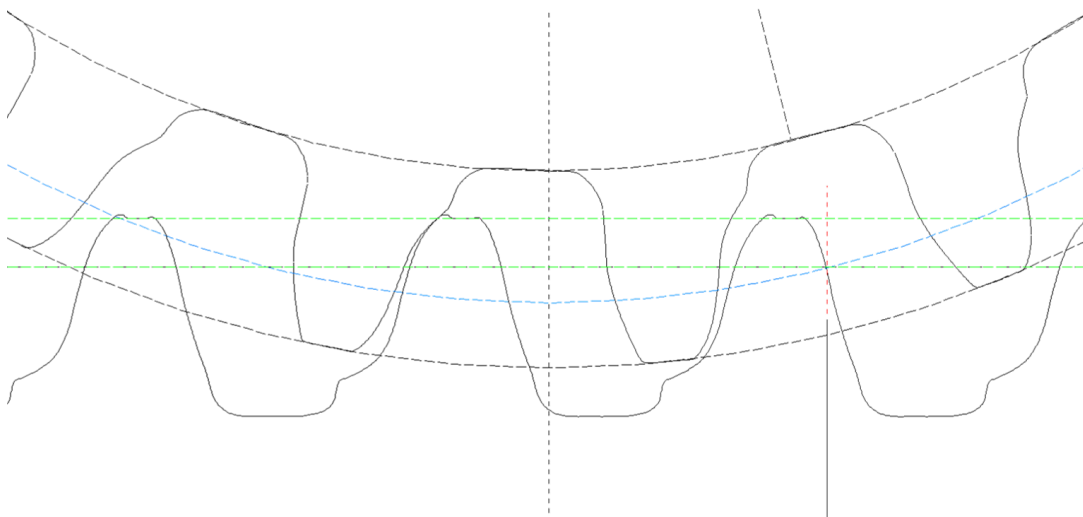
**23. ábra: kopott fogaskerék és fogasléc kapcsolódása (forrás: BKV Zrt.)**

Másik, és ezen eseményben érdekelt hatás, hogy a kopott fogashajtás-kapcsolatban a fogaskerék és fogasléc találkozása nem az evolvens fogazásra jellemző kétpontos érintkezéssel valósul meg (22. ábra), hanem egyetlen, ráadásul esetenként ugrásszerűen megváltozó helyzetű ponttal (23. ábra). Ez a terhelést és a kopást is fokozza, valamint egyenlőtlen lesz a haladás sebessége. A sebesség-lengés káros rezgésekhez vezet, ez pedig a Vb véleménye szerint a jármű károsodásának egyik oka: szerkezeti repedések és törések kialakulásához vezet.

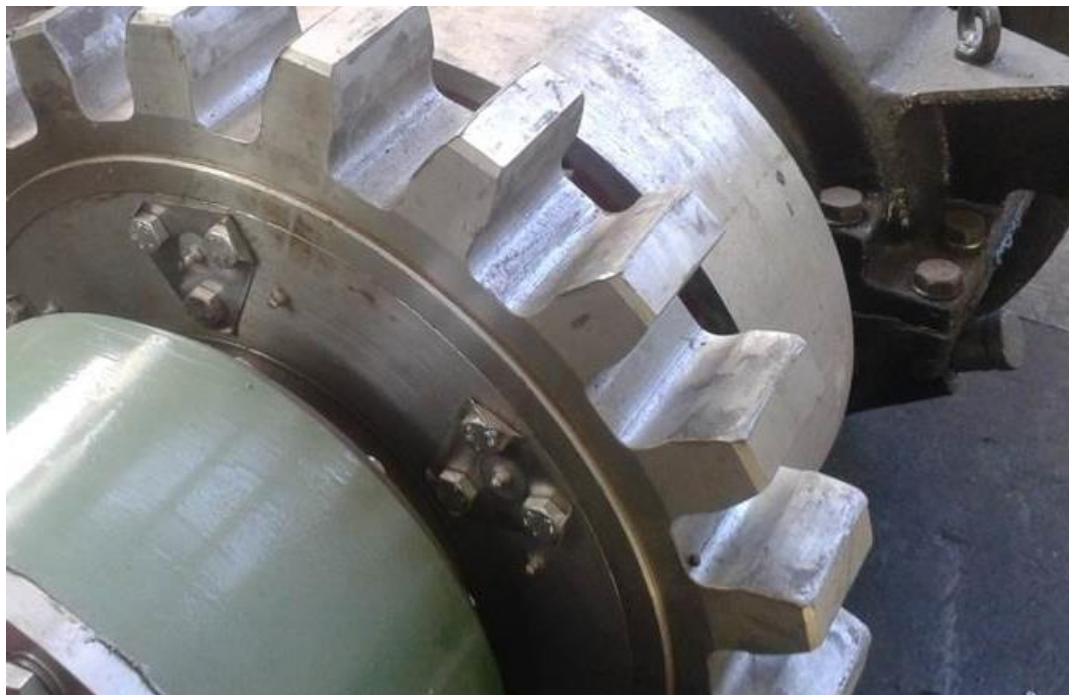
**24. ábra: új fogaskerék egy menet után, jól láthatóan kopott és kimángorlódott fogakkal (fotó: BKV Zrt.)**

A kapaszkodó fogaskerekek említett gyors kopása a járműfenntartásban egyértelműen kimutatható. Új fogaskerék beépítésekor már egyetlen futás után is megfigyelhető (24. ábra).

A gépjavítási gyakorlat szerint egymással kapcsolatban lévő fogaskerekeket párban célszerű cserélni, ellenkező esetben a beépített új fogaskerék profilja gyors ütemben megy tönkre a másik, kopottabb párja miatt. Ez a gyakorlat a fogaskerekű vasúton a fogasléc és kapaszkodó fogaskerekek együttes cseréjét jelentené, ami nyilvánvalóan nem oldható meg, ráadásul a pálya változó meredeksége, változó sebességgel járt szakaszai szükségszerűen eltérően kopnak, így az összekopás jelensége itt nem is valósulna meg.

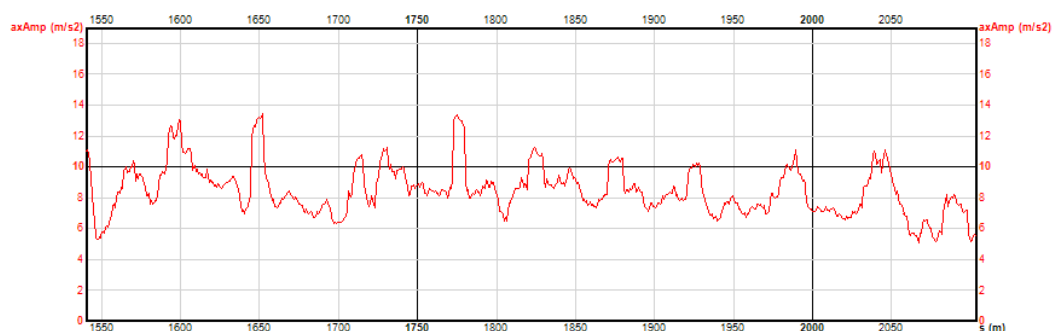
25. ábra: kiugró amplitúdók kb. 50 méterenként

Megfigyelhető mindkét motorkocsi mérési adatainál, hogy egyes pályaszakaszokon kb. 50 méterenként kiugró amplitúdó értékek adódtak. Azonosítható, hogy ezek a pontok jól egybeesnek a pályát megtámasztó betontömbökkel.

A pálya tervszerű állapotában a megtámasztó betontömbök csak hosszirányú erőt vehetnének fel, függőlegesen a pálya azokat nem terhelhetné. A vágány aktuális, megsüllyedt állapotában azonban gyakran fel is fekszik azokon (27. ábra), ezért azokon fekszinthiba jelenik meg, ráadásul a környező pályaszerkezethél rugalmatlanabb is a vágány.

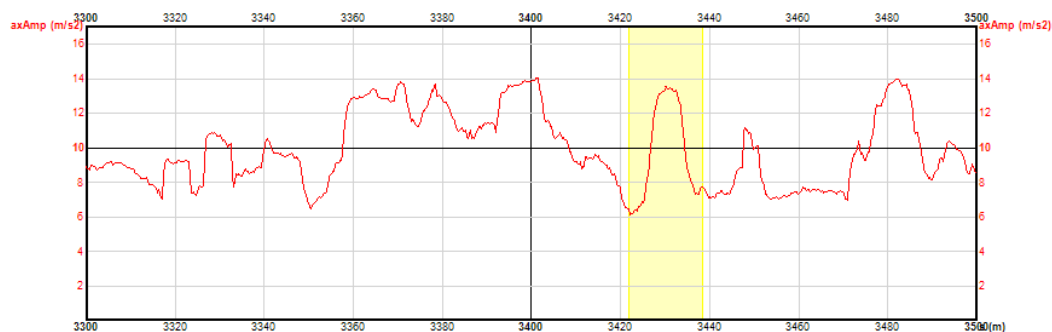
26. ábra: a Művész úti híd hatása

Hasonló a helyzet a hidaknál, a 26. ábra megjelölt szakaszán a Művész úti híd ütése ad hirtelen terhelést.

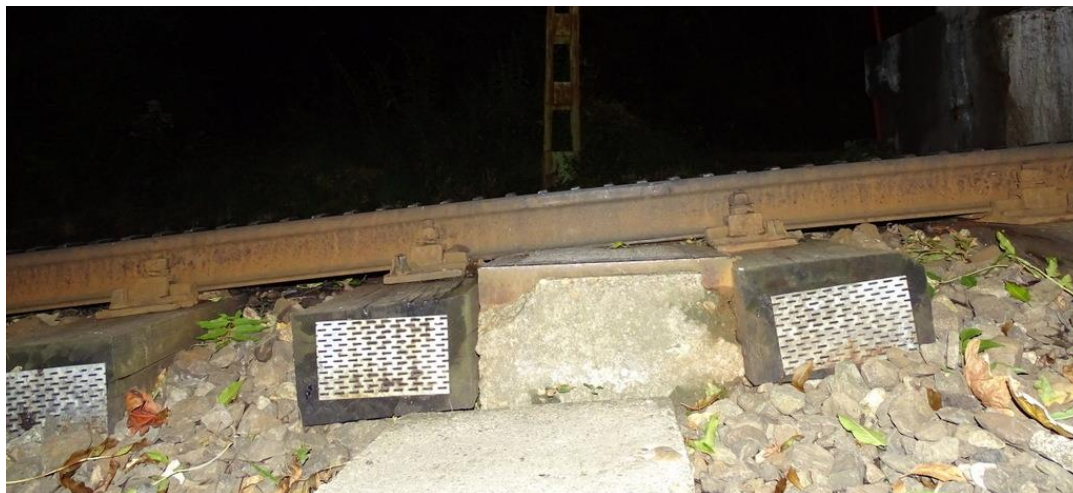
**27. ábra: egy megtámasztó betontömb jelen állapotában**

A mérési adatok ezt jól igazolják, e helyeken 25-100%-kal nagyobb lengések keletkeznek (az amplitúdó-bebecslés eljárása azonban elfedi az előforduló, akár 3-4-szeres pillanatnyi ütések). Ezek nem csak a járművet károsítják, hanem az ellenerők magukat a megtámasztó tömböket is tönkreteszik.
