## **ZÁRÓJELENTÉS**

**2015-117-6**

### **NAGYON SÚLYOS VÍZIKÖZLEKEDÉSI BALESET**

**„Wanja” önjáró áruszállító  
Hajóazonosító szám: 04034120**

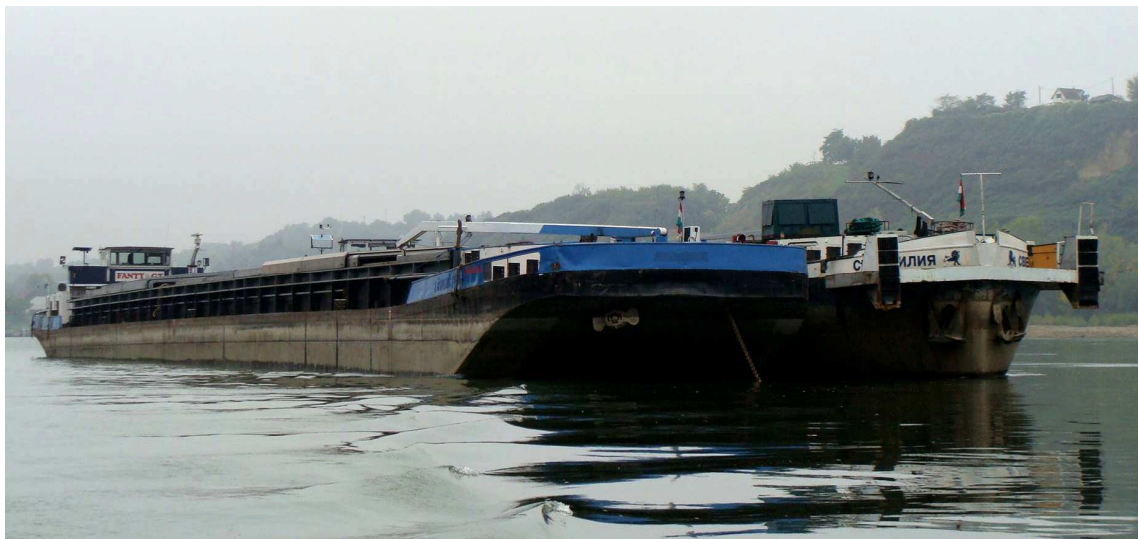
**1. ábra: a horgonyon vesztglő kötelék a Duna 1461 fkm-nél, a baleset után**

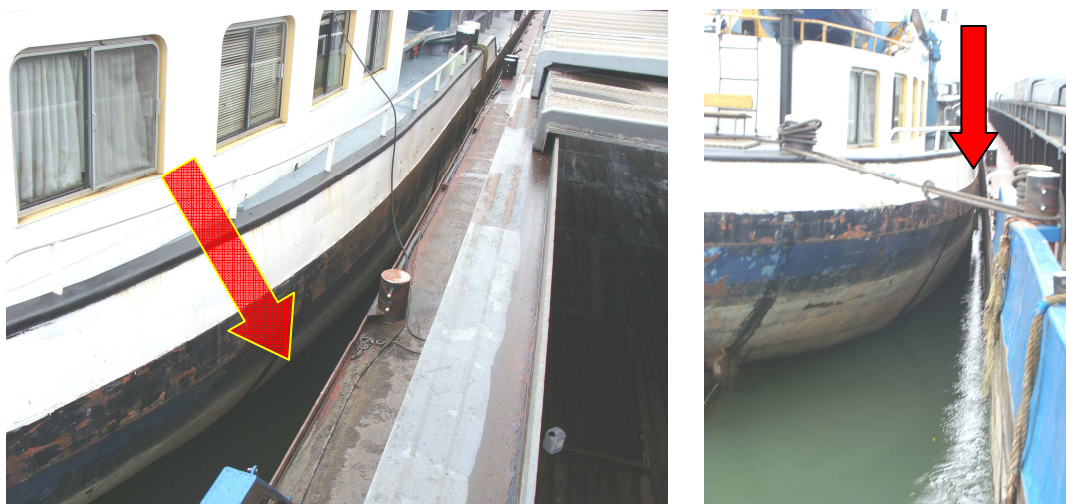
A kötelék 17 óra 30 perckor a Duna 1462 fkm térségében haladt hegymenetben, amikor a „Wanja” fedélzetmestere úgy látta, hogy esőfelhők közelednek, ezért elkezdte bezárni a raktárakat. Elsőnek a „Wanja” hátsó rakterének görgős fedelét próbálta visszahúzni a helyére úgy, hogy a fedélzet bal oldali oldaljáróján elhelyezkedve, a fedelet a bal oldalán lévő fogantyújánál fogva, azt hátrafelé húzta. Az erőteljes húzás közben keze a fogantyúból kicsúszott és a személy az egyensúlyát veszítve a vízbe esett, a „Sveti Ilija” ívelt, kerek fara és a „Wanja” oldala között.

2. ábra: a vízbe esés helye a két önjáró között

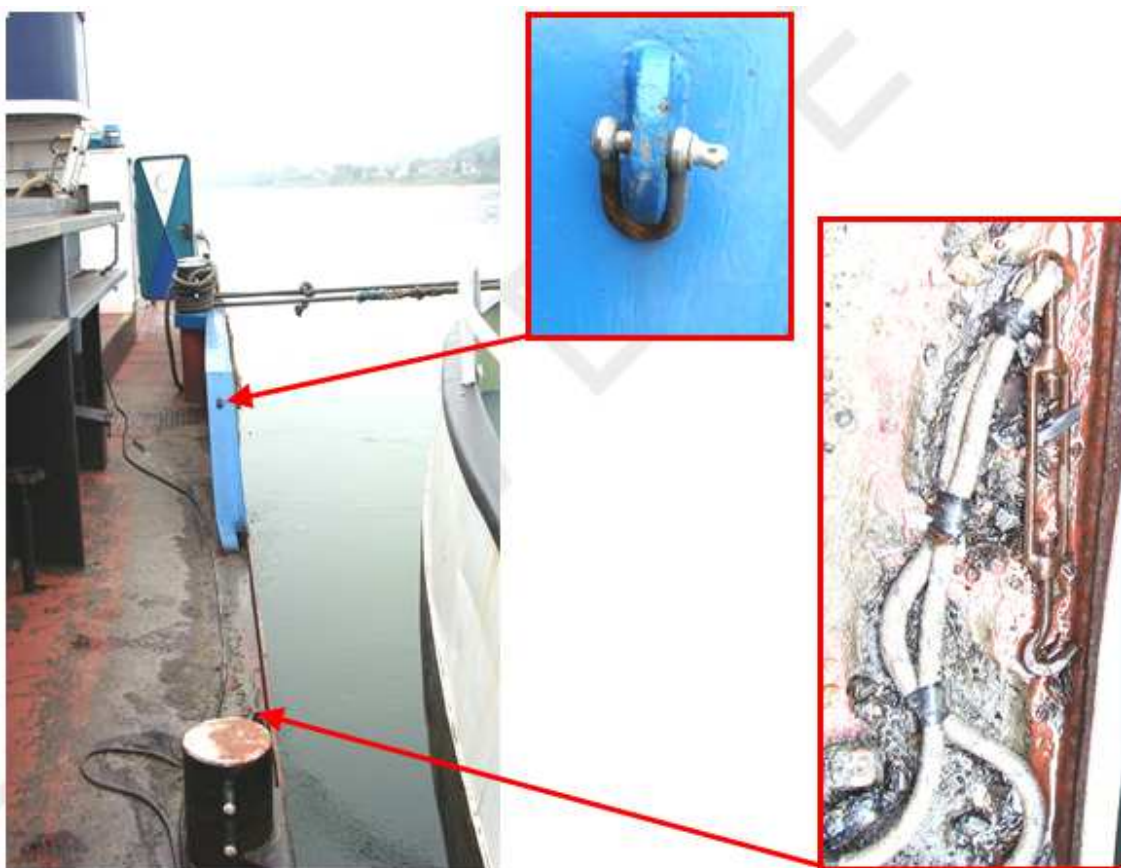
**A védőkoriátok helyzete:** A „Wanja” önjáró a fedélzeti oldaljárók víz felőli oldalán acélsodrony kötelekből kialakított védőkoriáttal van felszerelve. A koriát kötéltete tartóoszlopokon fut végig a hajó két oldalán, melyek szükség esetén – például a rakodás idejére – ledönthetőek. A Vb a helyszíni szemle során azt tapasztalta, hogy a „Wanja” önjárón mindkét oldali koriátszerkezet ledöntött, elfektetett állapotban volt. Ebben a helyzetben a koriátok nem láthatták el rendeltetésszerű feladatukat, azaz a személyek vízbe esésének megakadályozását.

**3. ábra: a védőkoriát leszerelt kötélzete a vízbe esés helyén**

Menetben lévő hajókon a védőkorlát ledöntött helyzete nem indokolt, ugyanakkor a fedélzeten tartózkodók biztonsága szempontjából rendkívül veszélyes, mivel jelentősen növeli a vízbe esés lehetőségét. A Vb véleménye szerint ez a körülmény már nem elfogadható mértékű kockázatvállalást kellene jelentsen egy hajó személyzetének és ösztönöznie kellene arra, hogy a saját biztonsága érdekében intézkedjen a korlátok felszereléséről.

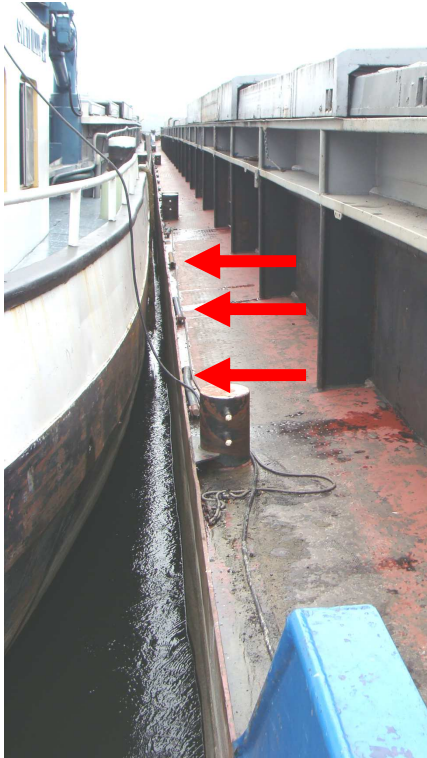
A helyszíni szemle során a személyzet nem adott érdemi magyarázatot arra, hogy a korlátok miért nem voltak felszerelt helyzetben. A Vb megítélése szerint a következő lehetséges indokok adhatnak magyarázatot a védőkorlátok leszerelt helyzetére:

**4. ábra: a védőkorlát ledöntött elemei a „Wanja” bal oldalán**

- A „Wanja” bal oldali védőkorlátja akadályozta a közlekedést a két összekötött önjáró között, ezért az átjárás megkönnyítése érdekében szerelhették le a korlátokat ezen az oldalon.
- Az önjárók raktereit az út során mosta a személyzet. A személyzetnek a rakterek takarítása során vízcsöveket, elektromos kábeleket, szivattyúkat, takarítóeszközöket szükséges mozgatnia a fedélzeten. A felszerelések és eszközök mozgatását az acélsodrony védőkorlát akadályozhatta, ezért a raktér takarítási tevékenység megkönnyítése érdekében szerelhették le a korlátokat mindkét oldalon.

A vízbe esés lehetőségét erősítette, hogy a fedélzet fémfelületei vizesek, csúszósak voltak, továbbá az oldaljárók védőkorlátjai ledöntött, elfektetett helyzetben voltak.

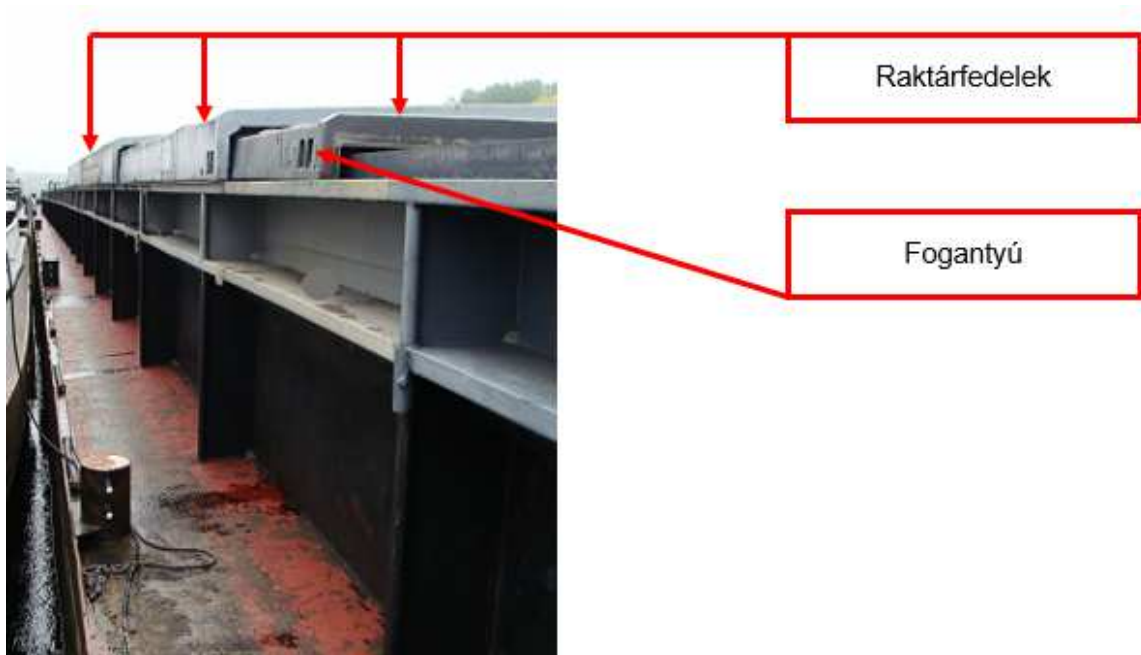
A raktárfedelek mozgatása: a „Wanja” önjáró teherhajó mozgatható, görgős raktárfedelekkal van felszerelve. Az ilyen kialakítású raktárfedelek jellemzője, hogy kézi erővel könnyen mozgathatók, azonban szakmai alapszabály, hogy mozgatásukat mindig 2 főnek kell végeznie olyan módon, hogy a raktárfedél két oldalán, szimmetrikusan fejtenek ki erőt a mozgatás irányába. Aszimmetrikus erőhatás esetén, például, ha egy ember csak az egyik oldalon próbálja mozgatni a fedelet, a görgők befeszülhetnek, ami a fedél hirtelen elakadásával járhat.

**5. ábra: a „Wanja” önjáró görgős raktárfedelei**

A baleset során a fedélmester a fedelet egyedül, az egyik oldalánál megfogva próbálta mozgatni, ezért a Vb feltételezi, hogy a fedél rövid mozgás után hirtelen elakadhatott, és a fedélmester keze emiatt csúszhatott le váratlanul a vizes fogantyúról. Ez az esemény vezethetett a személy hirtelen egyensúlyvesztéséhez, aminek következtében a vízbe esett.
