KÖZLEKEDÉSBIZTONSÁGI
SZERVEZET

ZÁRÓJELENTÉS

**2015-1171-5
VASÚTI BALESET**

**Almásfüzitő és Komárom állomások között
2015.november 04.**

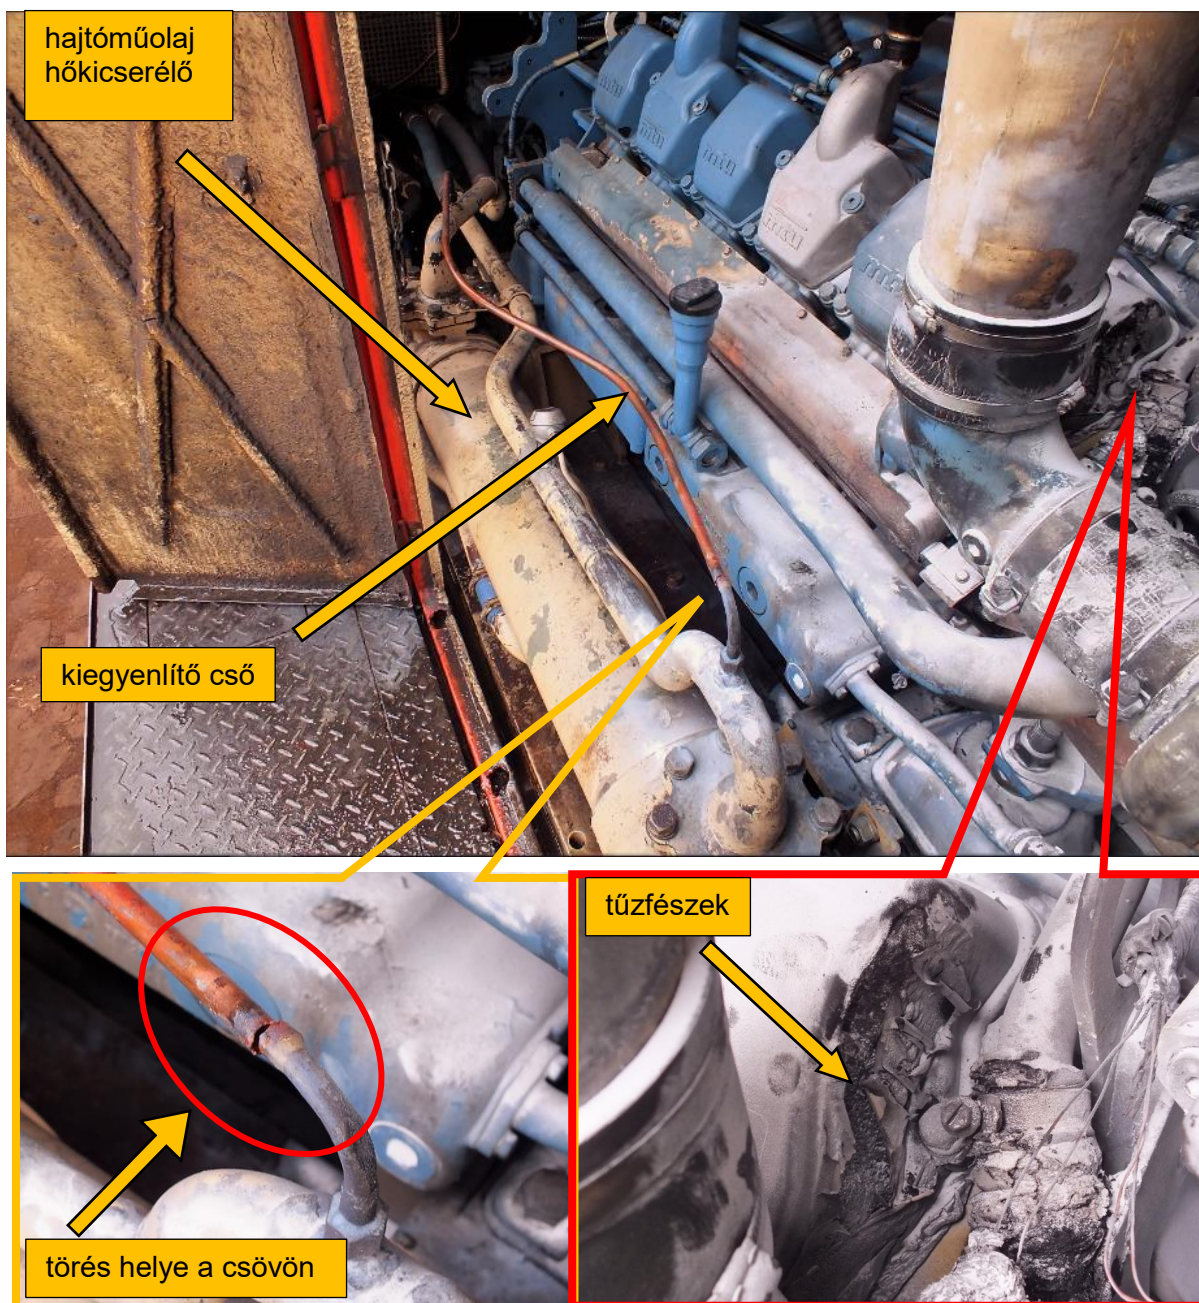
3. ábra: a tüzet okozó csőtörés és a tűz kialakulásának helye

A hajtóműolaj hőkicserélő vizsgálatakor megállapítható volt, hogy az előremenő és a visszatérő hidraulikaolaj csővezetékeket összekötő kiegyenlítő csövet, az eseményt megelőzően keményforrasztással javították. A jármű karbantartási dokumentációjában a javításra utaló bejegyzés nem volt fellelhető.

A kiegyenlítő cső Ø 10 mm, anyaga vörösréz, mindkét vége egyenes csavar kötésű (hollandi anyás) csatalakozással kapcsolódik a csővezetékekhez, a köztük lévő szakaszon megfogó elem nem volt. A Vb véleménye szerint a dizelmotor és a segédüzemi gépek által keltett rezgések hatására a cső egy forrasztási varrat mellett eltörött. A csőben áramló hidraulikaolaj a szabadba kerülve a felhevült kipufogó csővezetékre porlasztódott és ott belobbant. A keletkezett tűz a jobb hatos hengerfej szelepfedelét átégette, ezáltal a dizelmotor kenőolaja a szabadba jutott és az égést tovább táplálta. A keletkezett hőhatástól a jobb oldali turbófeltöltő környékén lévő mérőkábelek, flexibilis csövek sérültek.

A kiegyenlítő cső rezgések miatti rendszeres törését támasztja alá, hogy jelen eseményben szerepet játszó törés előtt már a cső keményforrasztással javítva volt, valamint a szemle során megvizsgált ugyanilyen mozdony ezen alkatrészén is törés utáni javítás (keményforrasztás) volt felfedezhető.

- a hajtóműolaj hőkicserélő kiegyenlítő cső törése miatt a szállított közeg a hajtóműolaj a felhevült kipufogóra porlasztódott és ennek következtében tűz keletkezett,
- a gépészeti berendezések által keltett rezgések hatására a kiegyenlítő cső eltörött, mivel azon csőmegfogó elem nem volt kialakítva.

A Vb véleménye szerint a kiegyenlítő cső megfelelő megfogásával megakadályozható, hogy a keletkezett rezgések következtében káros erőhatások lépjenek fel, ami a cső kifáradásához és a töréshez vezessen. Ezáltal az ilyen és a hasonló tüzesetek megelőzhetőek.

A MÁV-START Zrt. rendelkezést adott ki a JBI karbantartó műhelyek felé a hajtóműolaj hőkicserélő kiegyenlítő cső rögzítésére.

A kiadott rendelet kézhezvétele után a következő „R” jelű vizsgálat alkalmával az MTU 12V R80 típusú dízelmotorral szerelt mozdonyokon a karbantartó műhelyeknek alkalmas kivitelben a kiegyenlítő csövet rögzíteni kell.
