KÖZLEKEDÉSBIZTONSÁGI
SZERVEZET

ZÁRÓJELENTÉS

2015-1187-5

Vasúti baleset / Ütközés

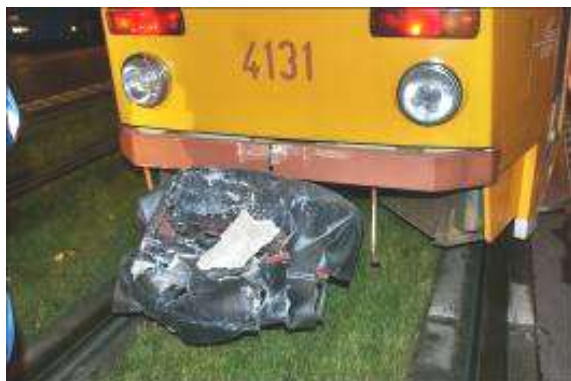
3. ábra: A sérült járművek az eset helyszínén

Az eset következtében a vasúti járművek kismértékben megrongálódtak.

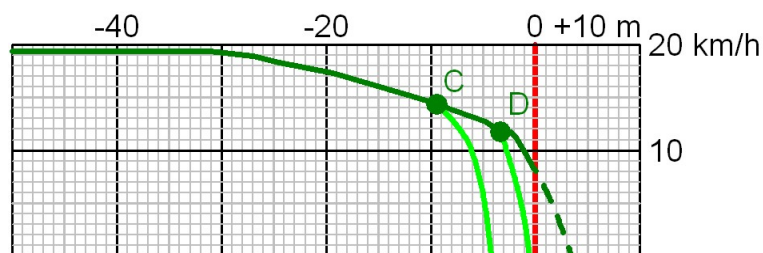
Az esemény lefolyása alapján a V_b azt becsüli, hogy sínfék kezelésére legkorábban a 12. ábra C pontjában (-9,4 m-nél) került sor, de legkésőbb a D pontban (-3,3 m-nél) a vészfék kezelésével biztosan. (Az elmondásokból az tűnik ki, hogy a kezelés a C ponthoz volt közelebb.) Így a 40%-ra való fékútrövidülést beszámítva a fékgörbe – működő sínfék esetén – a 12. ábra szerint alakult volna.

12. ábra: A fékgörbe alakulása működő sínfék esetén

Megállapítható, hogy ha a sínfék működik, akkor az ütközés nagy valószínűséggel elkerülhető lett volna, igaz, csak kicsi, végső esetben 1 m alatti távolsággal.

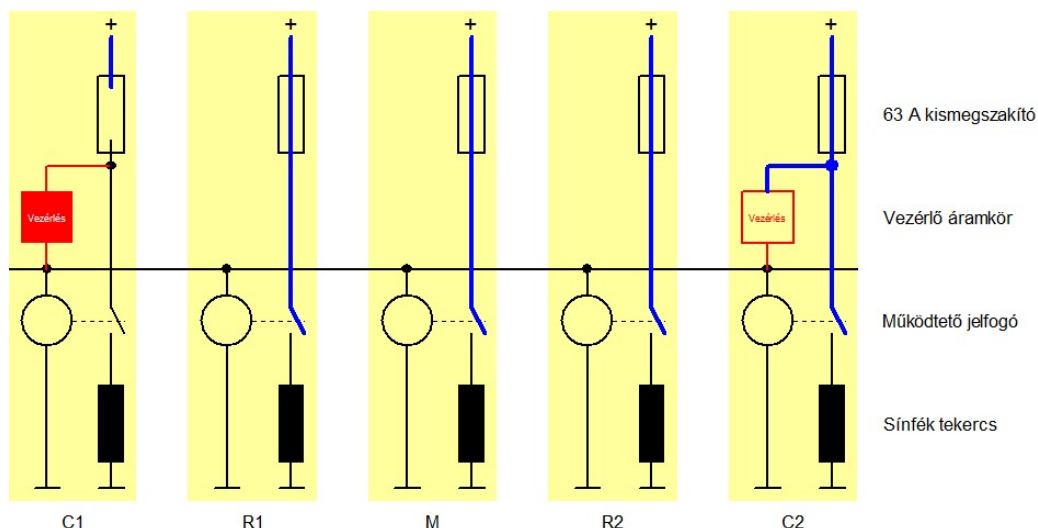
A baleset idején a C1 sínféket és vezérlőáramkört védő közös kismegszakító volt leoldott állapotban. Ennek az áramköri kialakításnak a következtében nem csak a C1 egységben lévő sínfék volt működésképtelen, hanem a C1 vezetőállásból a teljes szerelvény sínfék-vezérlése is (15. ábra).

15. ábra: sínfék működtetése a C1 vezetőállásból, ha a C1 sínfék kismegszakító leoldott állapotban van

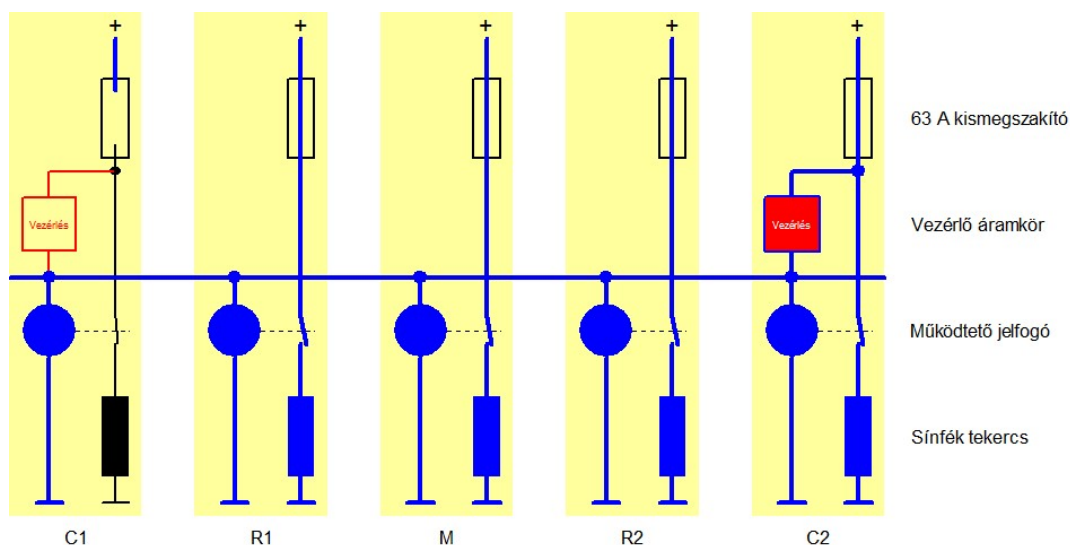
A C2 vezetőállás vezérlése működött, onnan a sínfékek működtethetők voltak, a C1 kivételével mindegyik rendben üzemelt – ezt a Vb által elvégzett műszaki próba is igazolta (16. ábra).

16. ábra: sínfék működtetése a C2 vezetőállásból, ha a C1 sínfék kismegszakító leoldott állapotban van
