KÖZLEKEDÉSBIZTONSÁGI
SZERVEZET

ZÁRÓJELENTÉS

2015-1190-5

Vasúti baleset / Ütközés

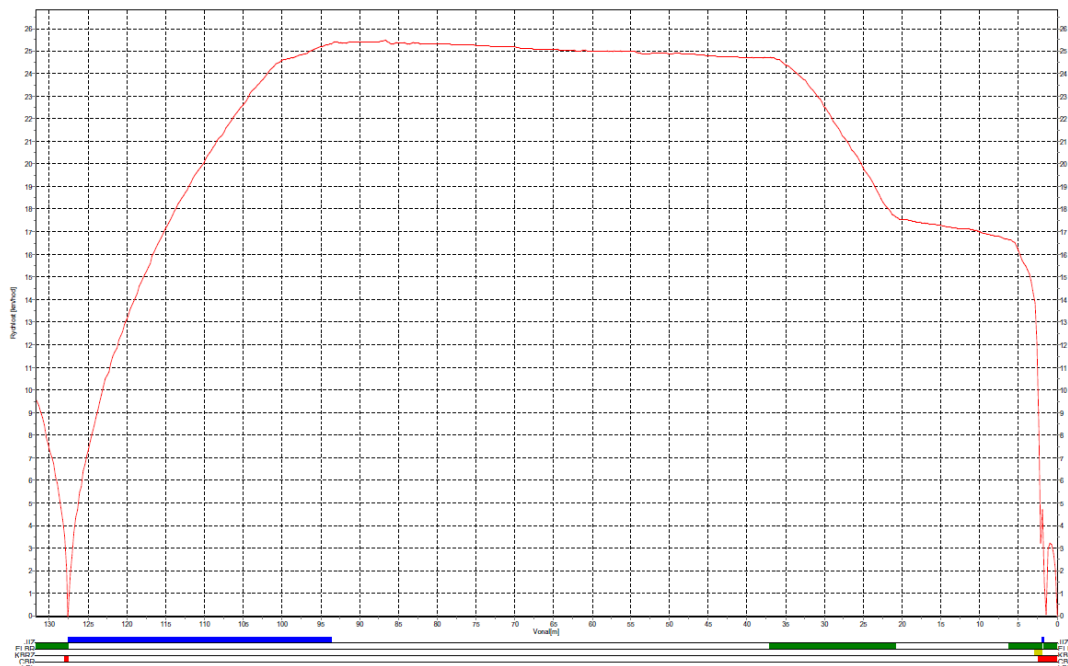
A 3-as viszonylatban közlekedő villamoson TM10 adatrögzítő működött, melynek útarányos diagramját a 10. ábra mutatja, néhány fontosabb adat a táblázatban van összefoglalva.

10. ábra: a 3-as villamos adatrögzítője

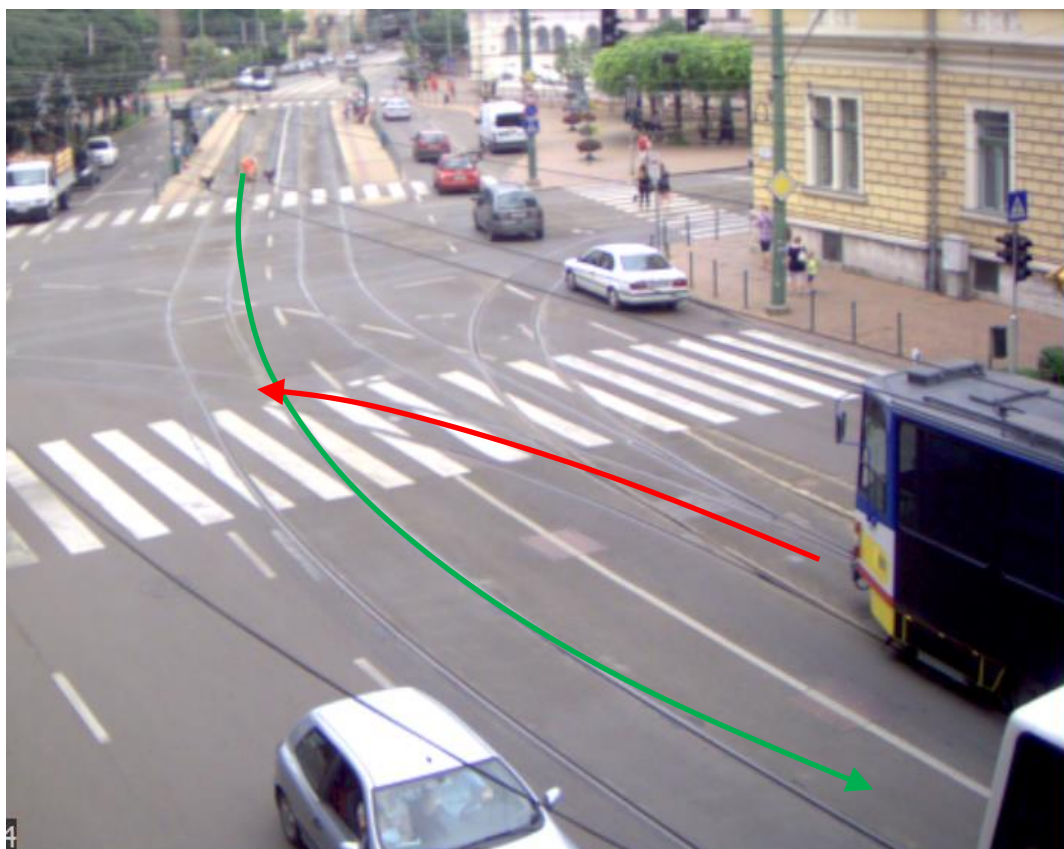
**17. ábra: részlet a térfigyelő kamera képsorozatából:
a zöld nyíl a képen még látható autóbusz útvonalára, a vörös a már látható villamosé**

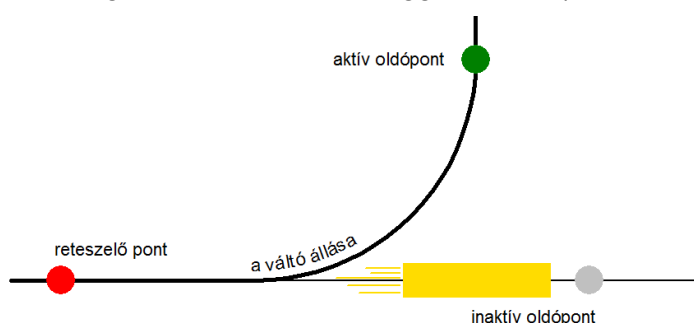
A váltóreteszelés működésének módja olyan, hogy a reteszelés csak akkor oldódik, ha az annak létrejöttékor érvényes állás szerinti kihaladási érzékelőpontra halad át a jármű, a váltó esetleges kézi átállításától függetlenül is (18. ábra, 1.8.1).

18. ábra: az oldópontok működése

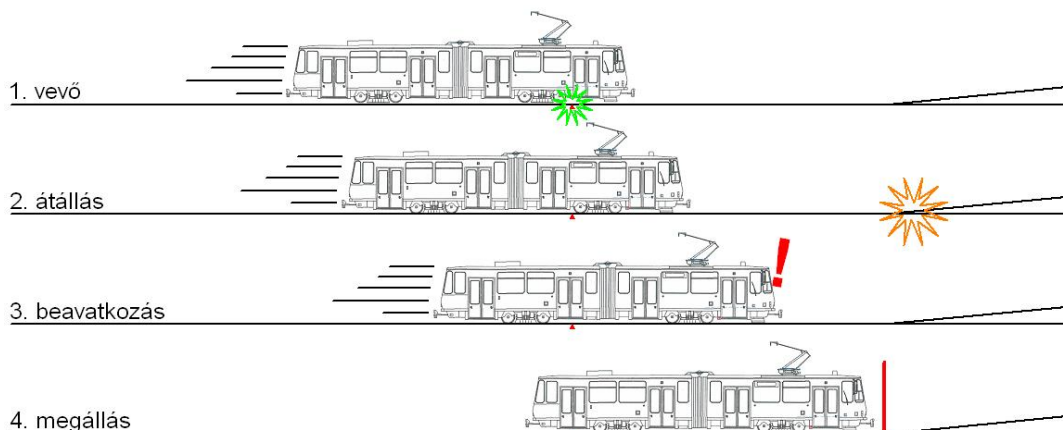
Ha a váltót annak megközelítésekor át kell állítani, de az valamilyen okból nem áll át (vagy nem kell átállítani, de az mégis megtörténik), úgy a megközelítés folyamatában – az elvárható járművezetői magatartás esetén – a következő kritikus pontok határozhatók meg (19. ábra):

1. **vevő:** a járműnek azon helyzete, amikor a pályába épített vevő már érzékeli az állítási parancsot;
2. **átállás:** a jármű szokásos helyzete, amikor a váltó átáll;
3. **beavatkozás:** az a pont, amikor a járművezető beavatkozik, miután megbizonyosodott arról, hogy a váltóállítás nem (vagy akaratával ellentétes módon) működött;
4. **megállás:** a váltó előtti megállás helye.

19. ábra: a megközelítés kritikus pontjai

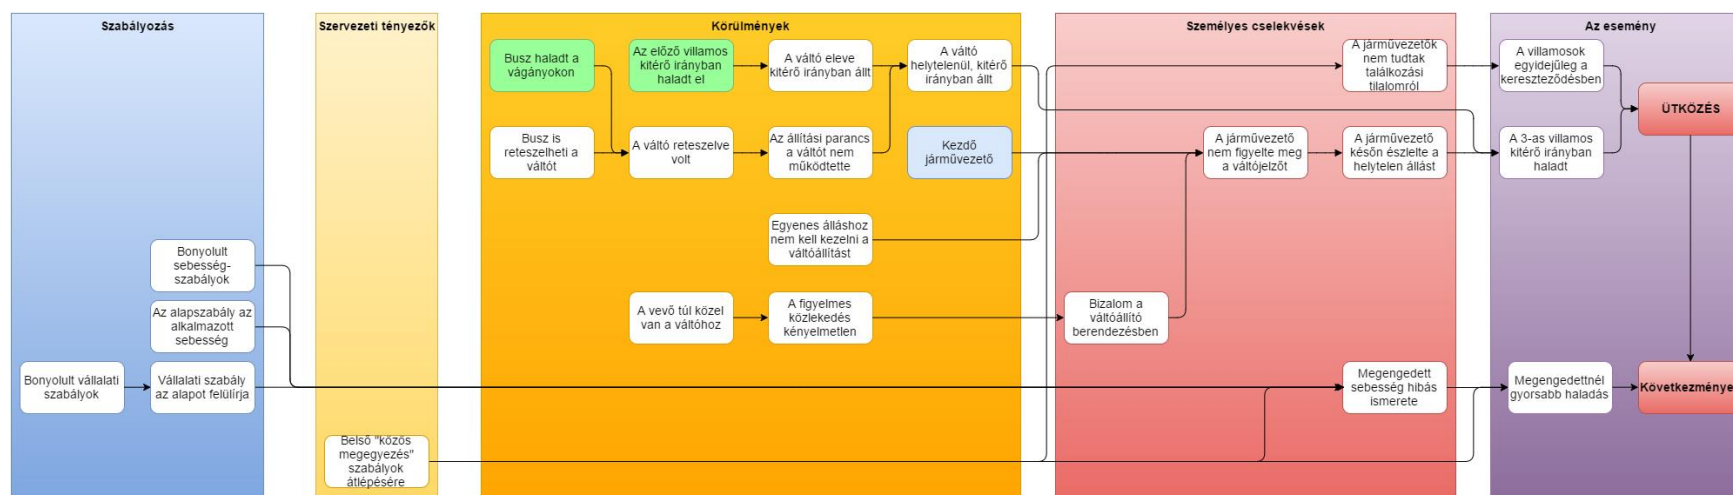
A vállalati utasításrendszer sok különálló, eltérő időpontokban kiadott utasításból áll, a biztonságirányítási kézikönyv maga is laza szabályokat adott meg ezek kiadása, megismerése vonatkozásában (2.2.2.4).

A szabályrendszer nem betartható szabályokat tartalmaz, amelyek be nem tartásában a járművezetők és ellenőrzésre jogosultak között „közös megegyezés” áll fenn (2.4.6).

20. ábra: a megállapítások összefüggései
