KÖZLEKEDÉSBIZTONSÁGI
SZERVEZET

ZÁRÓJELENTÉS

2015-1234-5

Vasúti baleset / Kisiklás

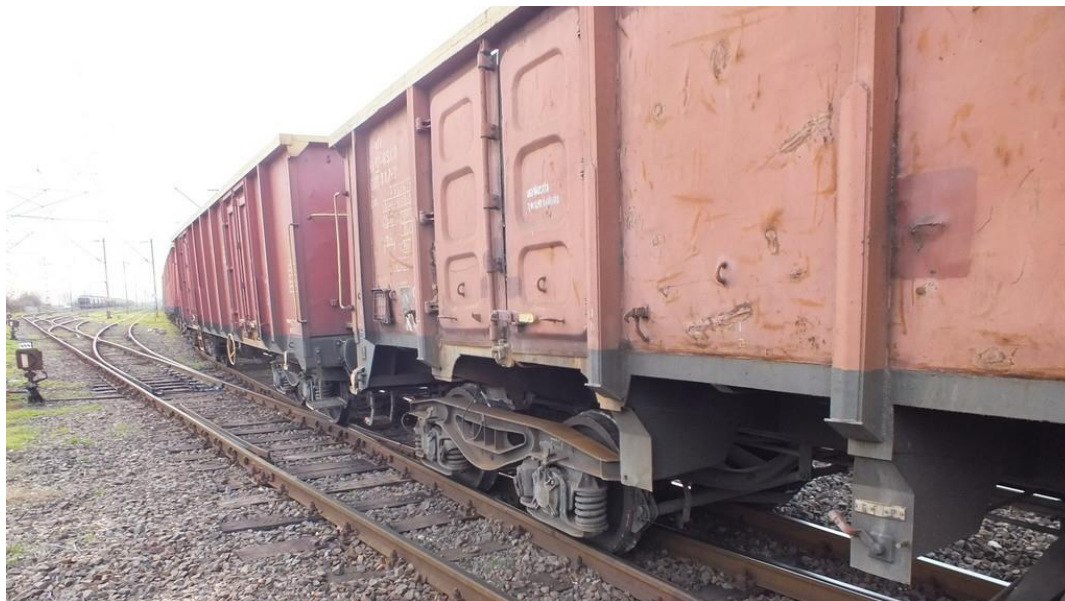
3. ábra: a vonat utolsó kocsija

Behaladás közben a vonat a 451. sz. váltón kisiklott. Az utolsó kocsi kisiklott forgóváza megrongálta a vágányt, nagymértékű deformációt okozott a 448 váltón, mire a fővezeték szakadása miatt a vonat önműködően megállt.

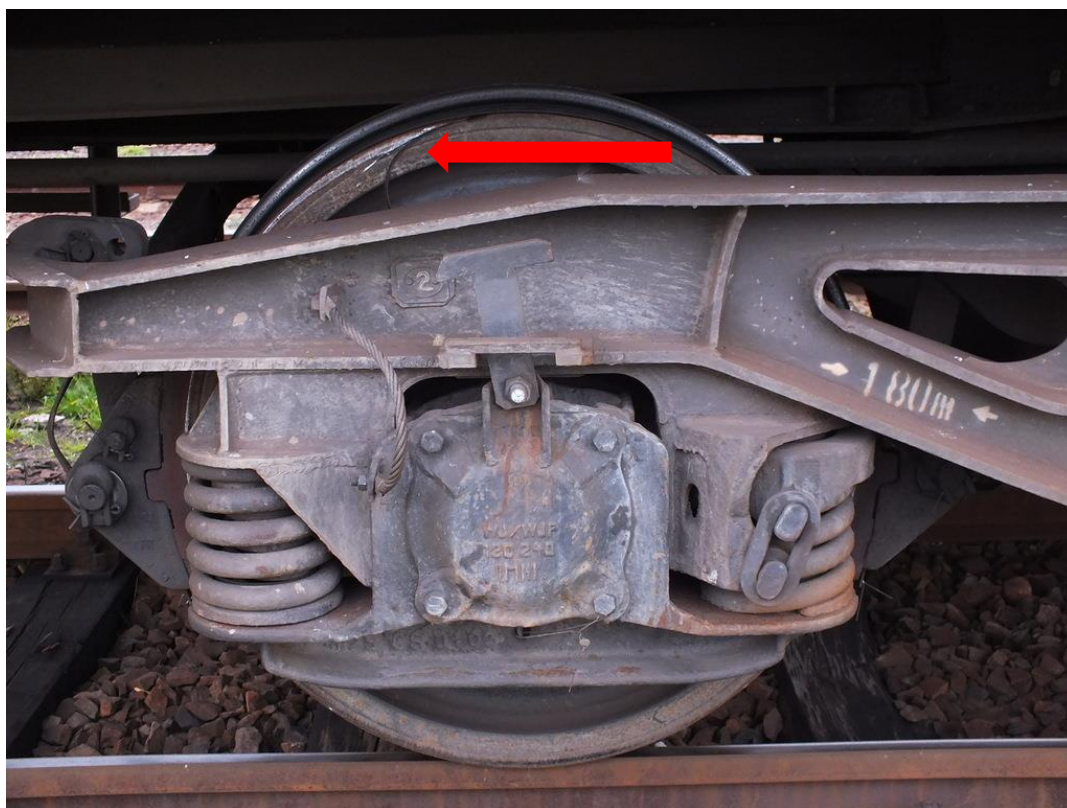
A Vb 5 kocsin talált kisiklásra utaló nyomokat (4. ábra). Azok sorszáma a vonatban és kisiklott kerekeik (mindegyik kisiklott kerék bal oldali vezetőkerék):

4. ábra: közéesett haladásra utaló nyom a 33 53 5301 791-6 psz. kocsi 2. kerekén

A kocsis kerekein talált nyomok utalnak arra, hogy a kerék röviddel a helyszínelést megelőzően közéesve haladt (1.7). A váltókezelő maga is hallott a vonat behaladása közben rendellenes zajt, melyet a Vb a közéesett kerekek által okozott zajként azonosított (1.17).

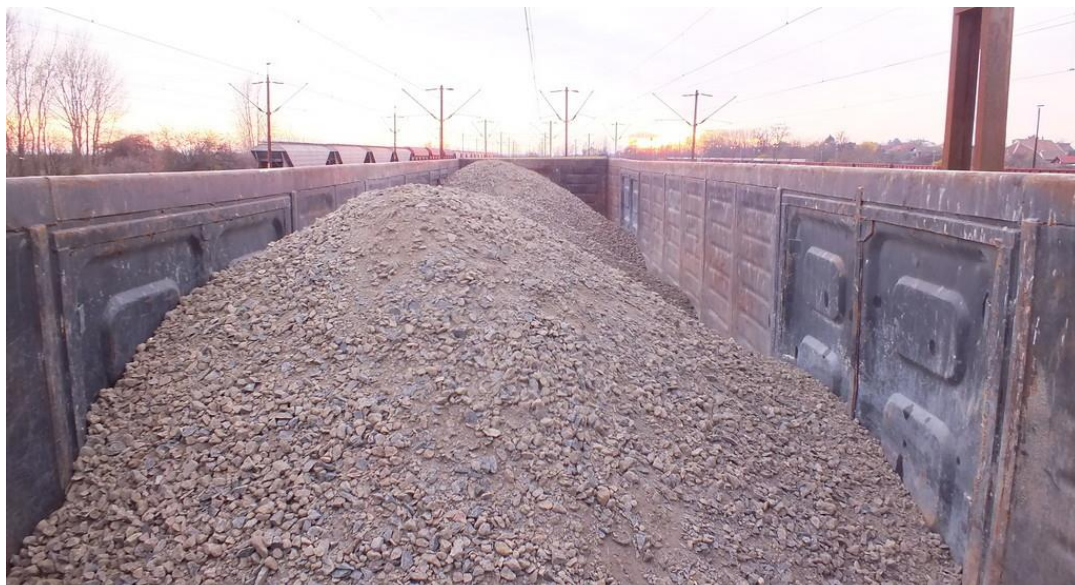
5. ábra: a rakomány a 33 53 5301 791-6 psz. kocsiban

Az anyag súlypontja a – menetirány szerint jobb első (a képen bal felső) sarokhoz viszonyítva – a [49%;54%] azaz [614 cm;150 cm] koordinátájú pontban van. Ez a csekélynek tűnő oldalra-tolódottság (50% helyett 54%) a rakomány tömegét a jobb és bal kerekekre 43-57% arányban osztja meg.

Ideális állapotú kocsinál – saját tömeget is figyelembe véve – ez 45-55% kerékterhelés arányt okoz, ami 1:1,22 arányt jelent. Ezzel a kocsik még a rakodási szabályokban foglalt 1:1,25 arányon belül van. Más rendellenesség egyidejű fennállása esetén (esetünkben pálya és kerékhibák) azonban elősegíti a kisiklást.

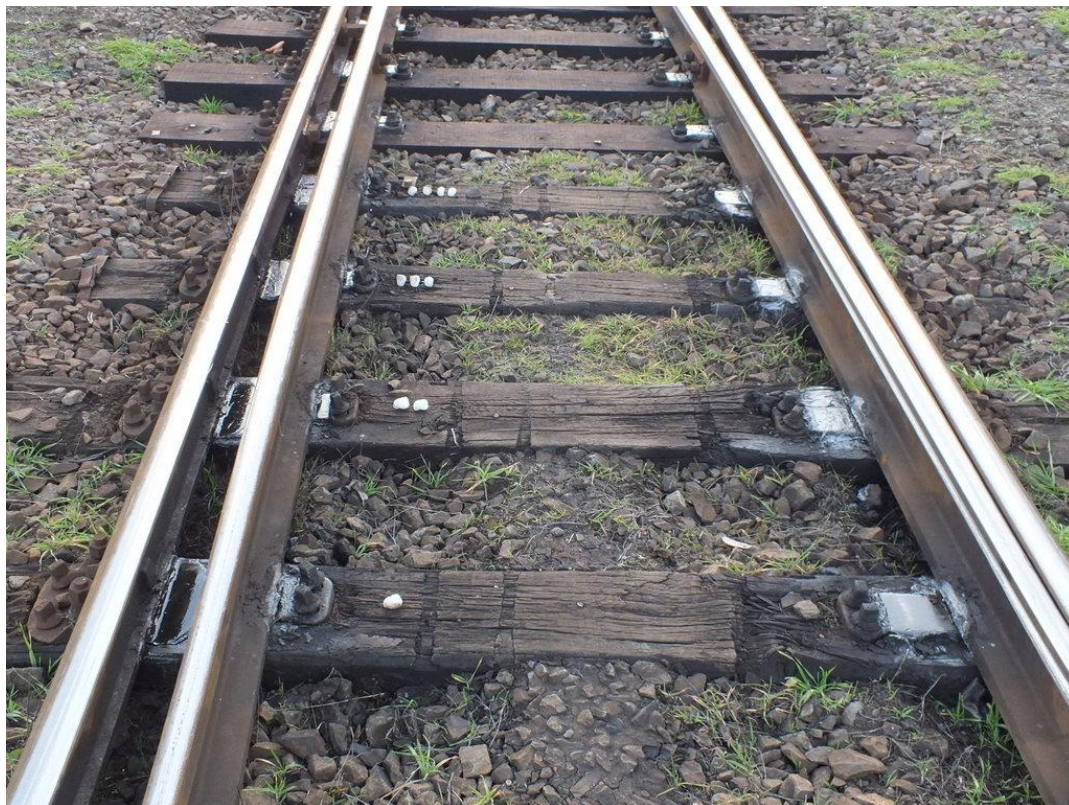
A kisiklás helyét jelentő 451. sz. kitérőben a 2015. május 22-i mérést követően összesen 12 talpfát újakra cseréltek. Az eseménykor a csúcssín elejétől kezdve 10 db alj régi volt, utána 8 cserélt.

**6. ábra: a 451. sz. kitérő alj-állaga a kisiklás környezetében
(a kisiklás helye a két jelel ellátott alj bal sínzálánál van)**

Behaladás közben a 451. sz. váltó avult alj-állaga miatt a kapcsolószerkezetek már nem tartották megfelelően a nyomtávot, a vágány a vonat alatt megnyílt.

- A 451. sz. kitérőben 4 db 2,6 méter hosszúságú talpfá és 31 db, 1975 évben beépített kitérőalj cseréje vált azonnal szükségessé,
- A 448 sz. kitérőben 4 db, 1957-ben beépített kitérőaljat kellett sürgősen cserélni,

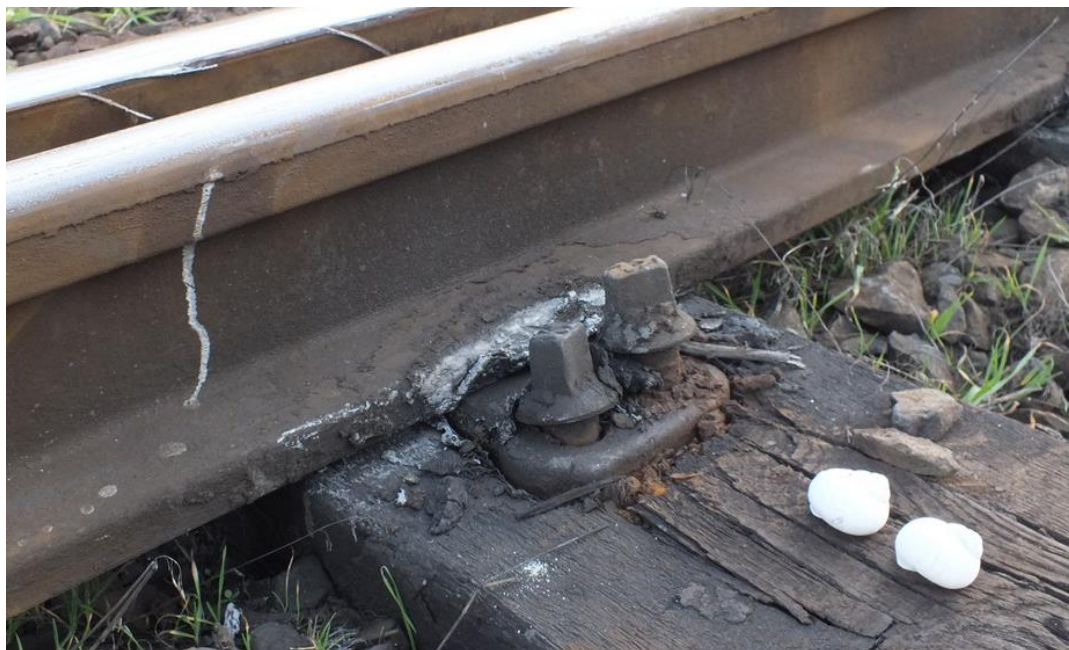
A régi aljak kapcsolószerei a kisiklás környezetében néhány cm-t kiemelkedtek a sínszékekből, kifelé megdőltek, alattuk szennyeződés volt (7. ábra). A később kibontott talpfák csavar-furatai részben oválisak voltak, a furat egy része szennyeződéssel feltelve (8. ábra).

7. ábra: a kapcsolószerek állapota

- a faanyag maga korhadt,
- a kapcsolószerkezetek kilazultak, mert azokat a fa nem tartja meg, oldalirányú erőknek így nem állnak ellent.

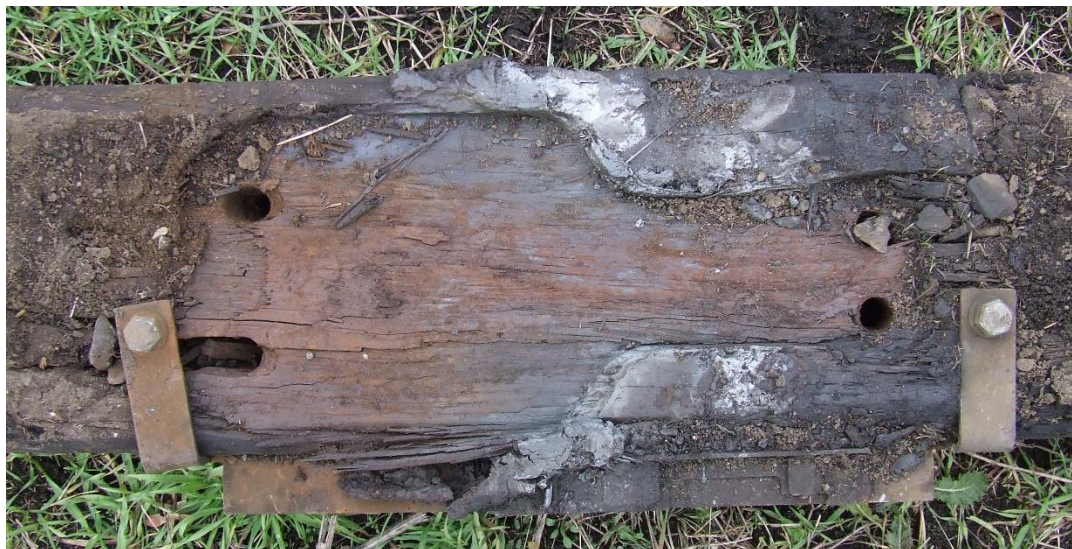
8. ábra: ovális és szennyeződéssel teli furatok

Ez utóbbi megállapítást jól alátámasztja a csavarok ferdesége, a furatok ovalitása. Ez ugyan következménye is lehetne a kisiklaskor létrejövő erőszakos hatásnak, azonban a kiemelkedett, ferde csavarok alatt, és az ovális furatban szennyeződés volt (7. ábra, 10. ábra). Megfelelő állapotú, csupán a kisiklás hatására rongálódó kapcsolószerkezetek esetén fémes és nyers fás felületet kellene látni ugyanott.

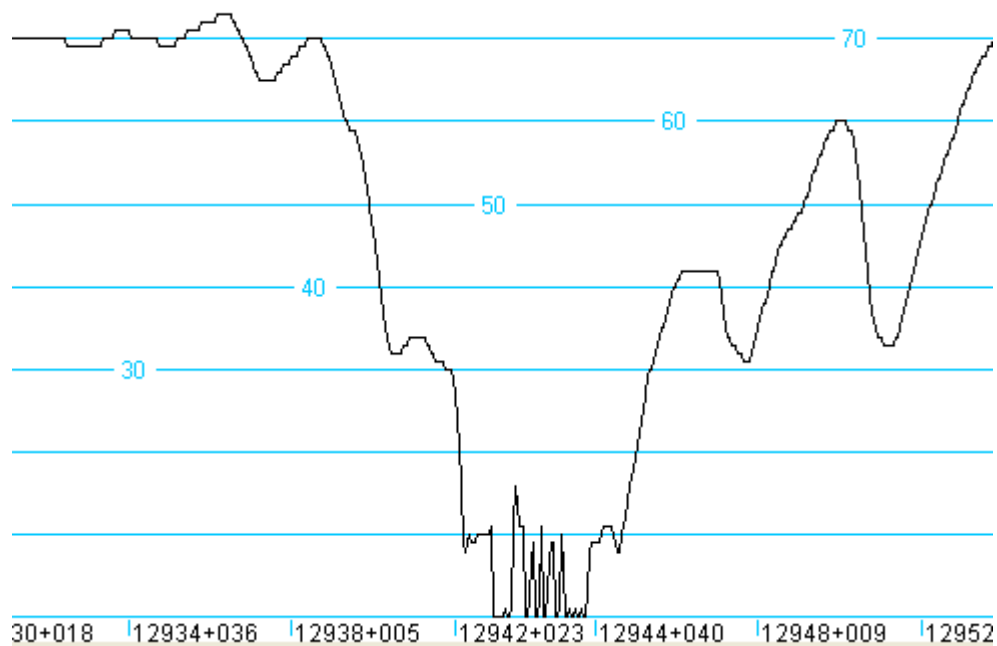
A mozdonyon IVMS-IBR 200-110/144 V típusú adatrögzítő működött. A rögzített sebességadatokat a 9. ábra mutatja. A vonat megállás előtt kb. 613 méterrel lassult 10 km/h alá.

9. ábra: a mozdony menetiró regisztrátuma

A vonat a kijárat jelző mellett 29 km/h sebességgel haladt el, majd sebessége a rendezőpályaudvar 10 km/h-val járható pályarészéig 9 km/h-ra csökkent. Ezt követően 9-10 km/h sebességgel haladt.

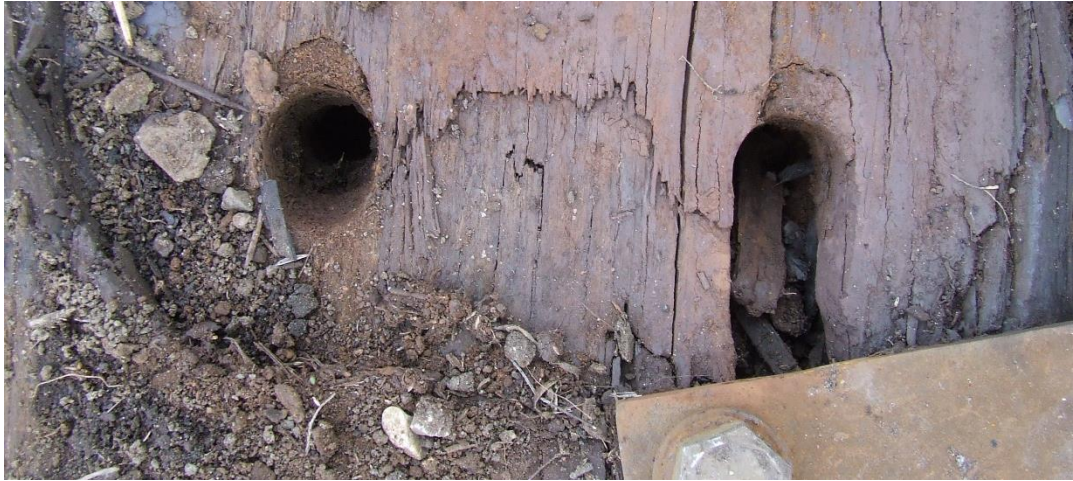
10. ábra: szennyeződés a furatokban

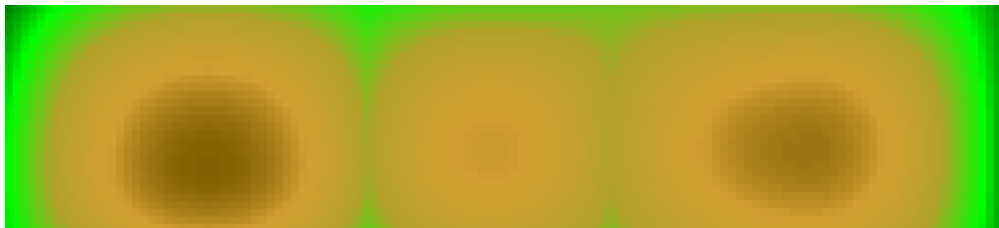
Mivel a kocsik kerékterhelésének megmérése nem volt mód (a kocsik mérőhelyre való továbbítását a vizsgálók kockázatosnak látták), azt a Vb a rakomány geometriai elhelyezkedéséből becsülte meg: az 1. mellékletben feltüntetett mérési adatokat felhasználva, a rakomány dombjainak ívét másodfokú parabolával közelítette. Így előállítható az anyag további számításokra alkalmas domborzati képe (10. ábra) és adathalmaza.

10. ábra: a rakomány számított domborzati képe a kocsiban

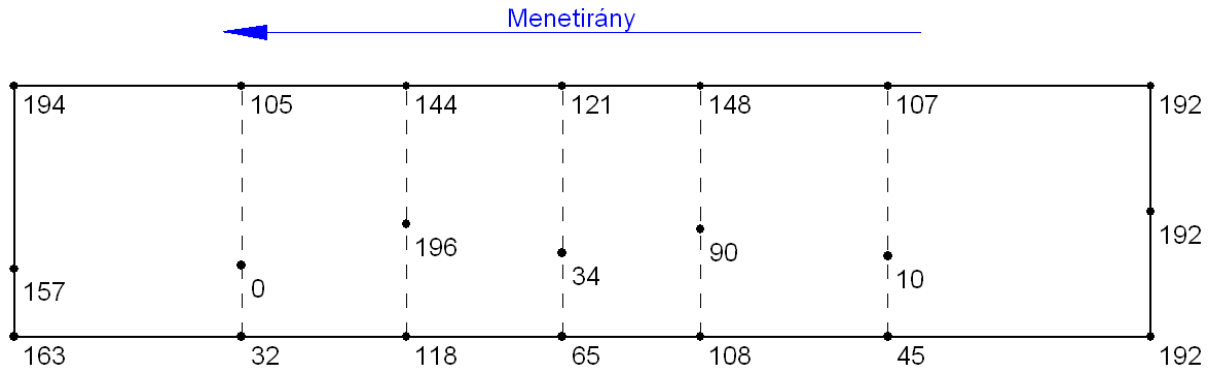
A rakomány elhelyezkedését a Vb a 33 53 5301 791-6 psz. teherkocsin megmérte.

Az ábra a rakomány távolságát mutatja a kocsiszekrény felső síkjától centiméterben, az anyaghalmok csúcs- és mélypontjainak vonalaiban.
