NEMZETI FEJLESZTÉSI  
MINISZTERIUM  
KÖZLEKEDÉSBIZTONSÁGI  
SZERVEZET

## **ZÁRÓJELENTÉS**

**Vasúti baleset / Kisiklás**

**Hárshegy - Hűvösvölgy  
2015. november 28.**

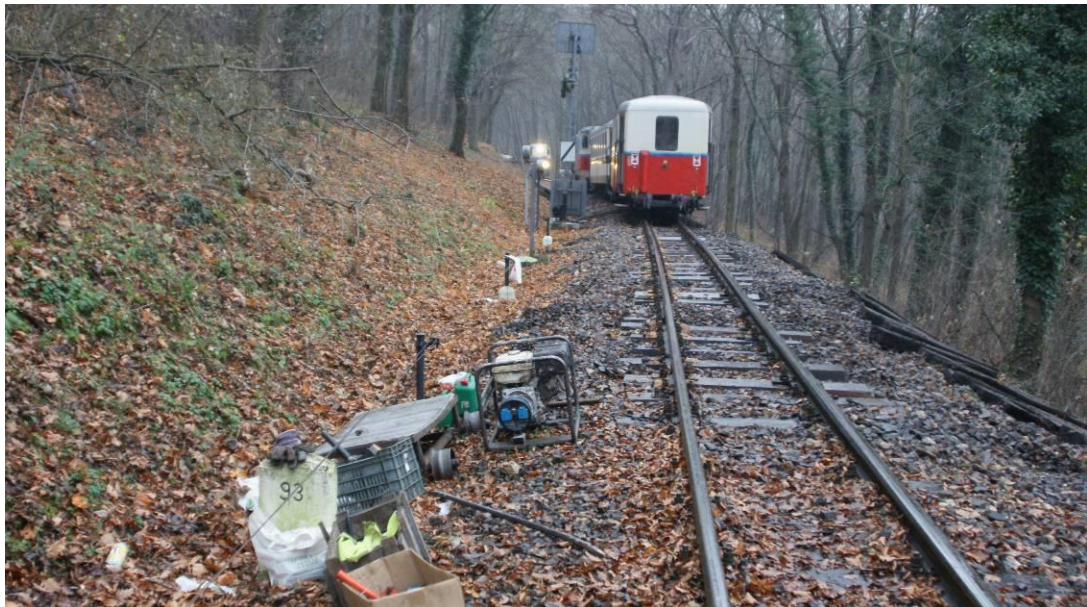
A 30243 sz. vonat a munkába vett pályarészen kisiklott, mozdony 1 tengellyel, első kocsis 2 tengellyel.

3. ábra: a kisiklott vonat

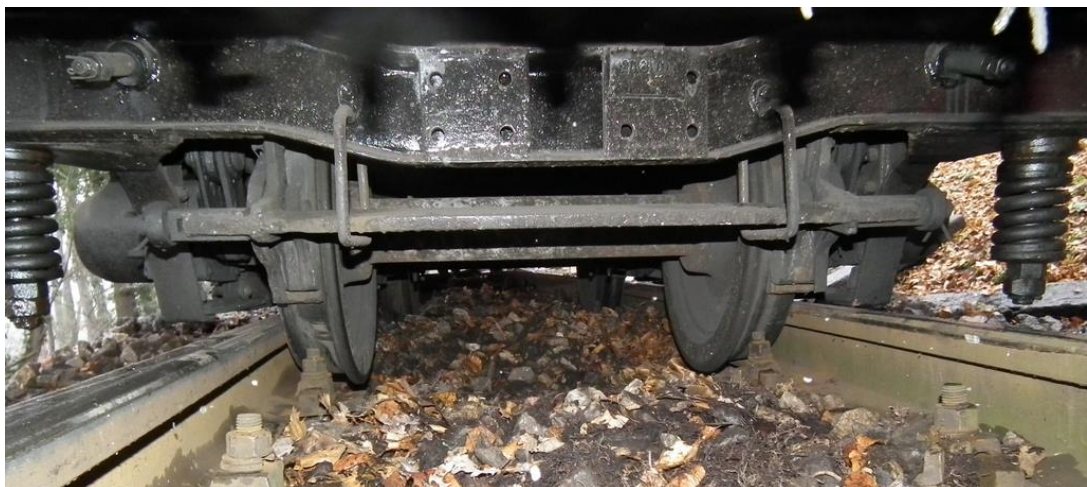
4. ábra: a személykocsi kisiklott forgóváza

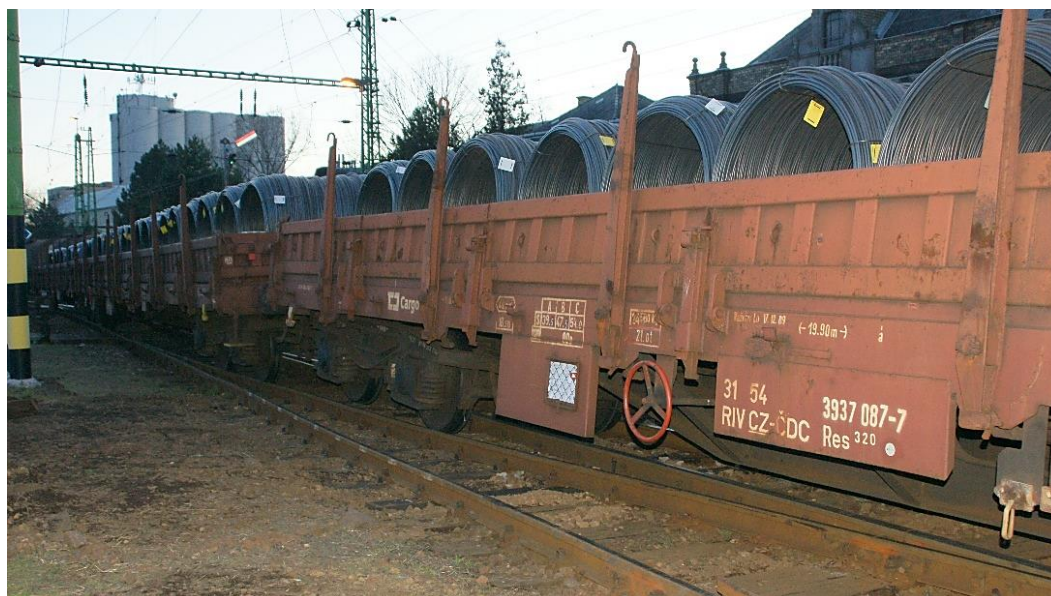
A 49899 sz. vonat szabályos jelzőkezelés mellett haladt be az állomásra, a vonat első hét kocsija áthaladt a kiágyazott váltón, azonban a 8., 9. és 10. kocsi kisiklott. A mozdonyvezető a tükörben észlelte a szerelvénybe sorozott kocsik szokatlan mozgását és megállította a vonatot.

Az esemény következtében a vonat kisiklott, a vasúti pálya, kitérő megrongálódott.

5. ábra: a kisiklott járművek Miskolc-Gömöri pu-on

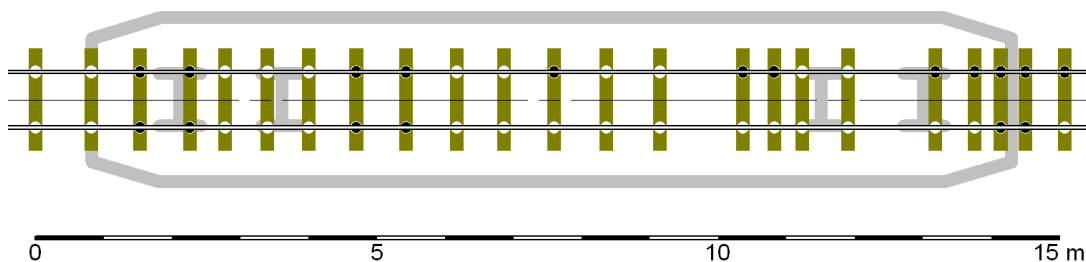
A vágányban az esemény idején talpfát cseréltek, ezzel összefüggésben több kibontott alj helyén új, de lekötetlen talpfa volt a sínek alatt. A kisiklott kocsi esetében az aljak helyét lekötöttségét az 6. ábra mutatja a Vb helyszíni mérése alapján.

6. ábra: aljak lekötöttsége a kisiklott kocsi alatt  
 fehér folt: nincs lekötve, fekete folt: lekötve

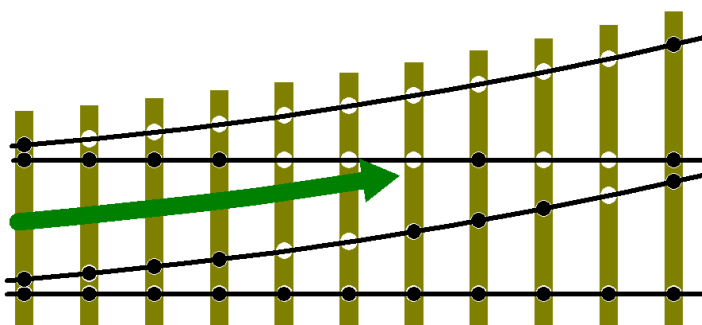
Miskolc Gömöri pu. 12. sz. kitérőjén a lekötések részben fel voltak oldva, az ágyazat ki volt szedve. A 7. ábra a helyszíni szemle alkalmával talált helyzetet mutatja be.

7. ábra: az aljak lekötöttsége Miskolc-Gömöri pu-n;  
 fehér folt: nincs lekötve, fekete folt: lekötve

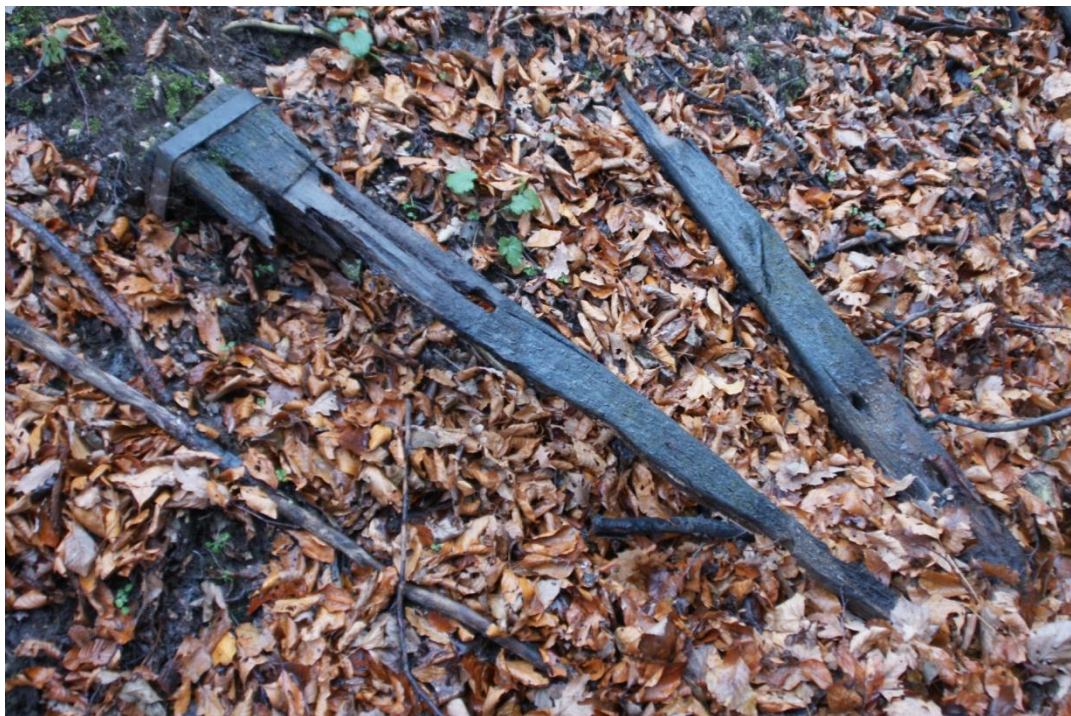
**11. ábra: egy Hárshegyen kibontott régi talpfa**

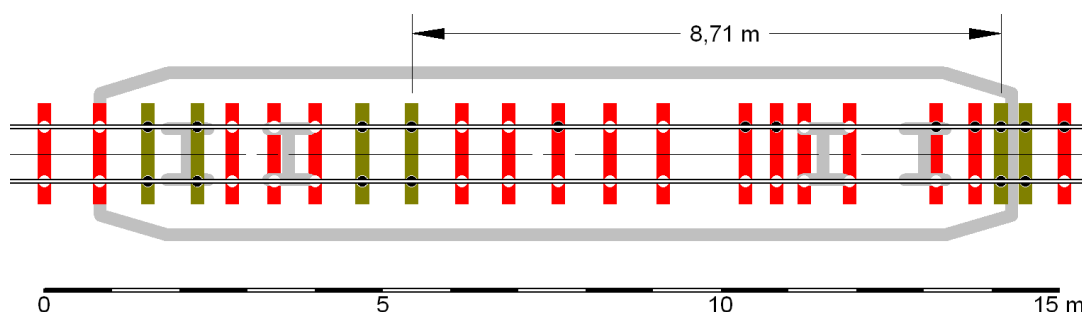
A folyamatban lévő talpfacsere során a kisiklott kocsi alatt fennálló állapotot az 6. ábra kiegészítésével a 13. ábra mutatja.

**13. ábra: aljak lekötöttsége a kisiklott kocsi alatt**  
**fehér folt: nincs lekötve, fekete folt: lekötve, vörös talpfa: nyomtávot nem tart**

A menetirány szerinti bal (ábrán felső) sínszálon megközelítőleg teljesült az az elmondott elv, hogy két lekötött aljat két lekötetlen követhet. Ettől eltérés volt

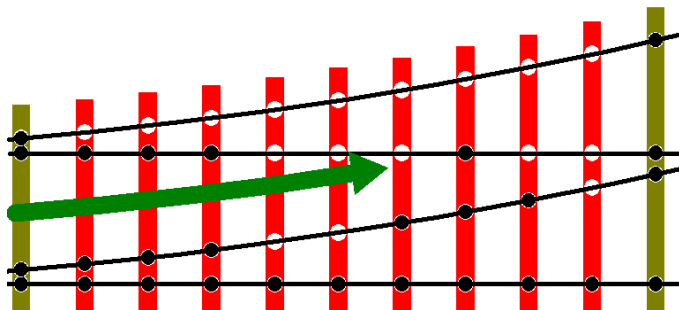
A kisiklás alkalmával a 14. ábra szerint voltak a leerősítések oldva, illetve lekötve, amely szintén nem felelt meg a vonatkozó utasításnak (1.16.4).

14. ábra: aljak lekötöttsége  
 fehér folt: nincs lekötve, fekete folt: legalább 1 csavar lekötve,  
 vörös talpfa: nyomtávot nem tart a zöld nyíllal jelölt vonat menetirányában

Az ábrából megállapítható, hogy a jobb oldali csúcssínen a haladó vonat kerekei folyamatosan erőhatást gyakoroltak, mivel az volt az ív külső oldalán. Ezeket az erőhatásokat az ágyazat nem oltotta ki, mert a vágány ki volt ágyazva. Ennek eredményeként a sín a kitérőfával együtt el tudott mozdulni a tősinhez képest – amely viszont nem volt az elmozduló talpfához rögzítve, ezzel nyombővülést és közéesést okozva.

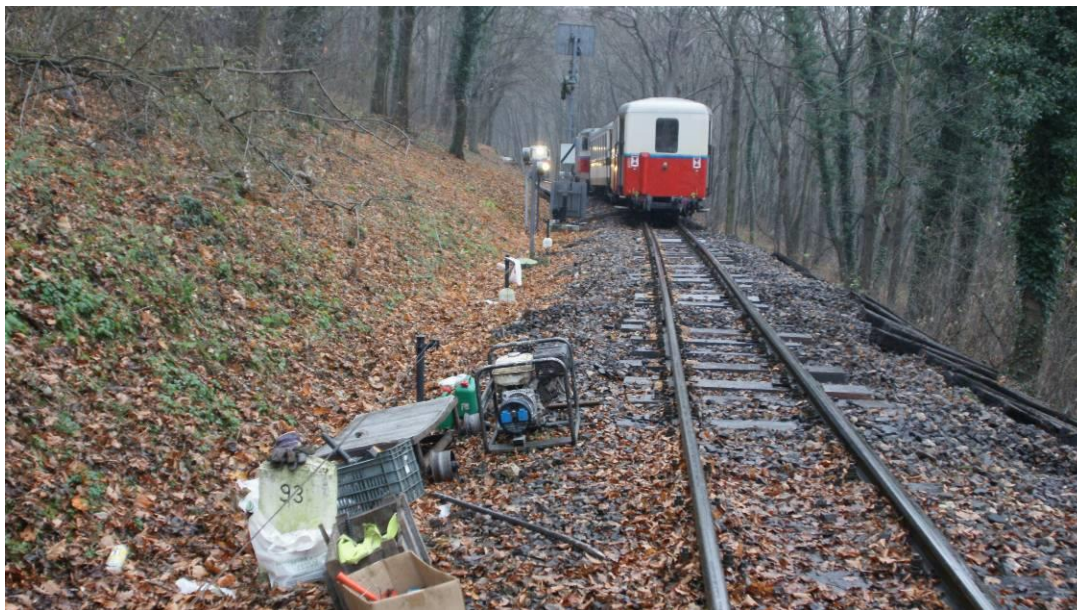
A 15. ábra jól mutatja, hogy a kisiklott vonat vége a lassan bejárando pályarész vége jelzővel van egyvonalban. A kisiklott kocsi – az alatta lévő megbontott pályával – ezt követően, a sebességkorlátozás nélküli pályaszakaszon áll.

**15. ábra: a lassúmenet jelző és a vonat helyzete**

Mindebből az következik, hogy a munkavégzés helye és a munkavégzés miatt kitűzött lassúmenet nincs összhangban.
