ZÁRÓJELENTÉS

2015-1346-5
Váratlan vasúti esemény

45083-2. sz. vonat

Jákó-Nagybajom
2015. december 19.

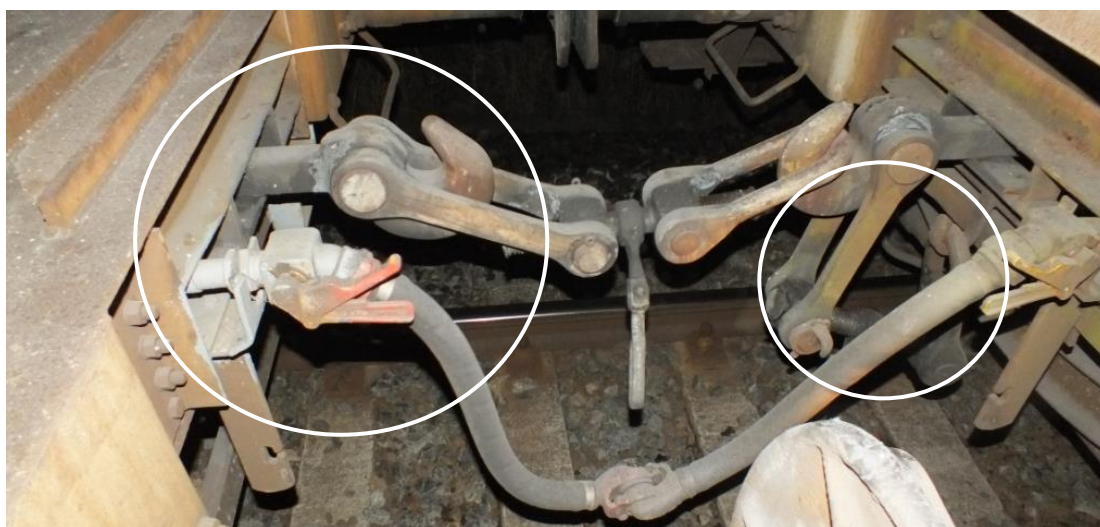
A Vb megállapítása szerint az esemény a vonat első harmadában feltalált elzárt légvezeték váltók, és az ebből adódó fékezőerő-elégtelenség miatt következett be. Mivel a Vb megítélése szerint az esemény emberi tényezőre vezethető vissza, és a hasonló események az előírások betartásával elkerülhetők, a Vb biztonsági ajánlás kiadását nem tartotta szükségesnek.

Az esemény helyszíni vizsgálata során a Vb a légvezeték-elzáró váltókat kivétel nélkül összesenített állapotban találta.

3. ábra: Az összesenített váltók

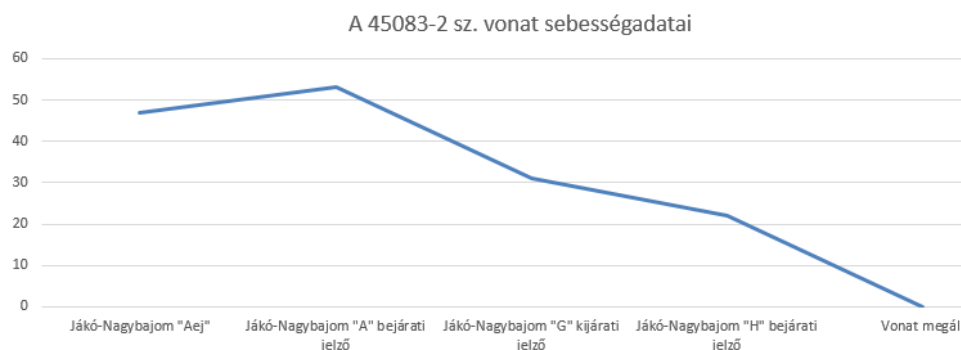
A mozdonyon IVMS típusú elektronikus adatrögzítő berendezés működött. A rögzített sebességadatokat a 4. ábra mutatja.

4. ábra: A vonat sebességadatai az esemény környezetében
