ZÁRÓJELENTÉS

2015-151-6

Nagyon súlyos víziközlekedési baleset

„Rapszódia” termes személyhajó

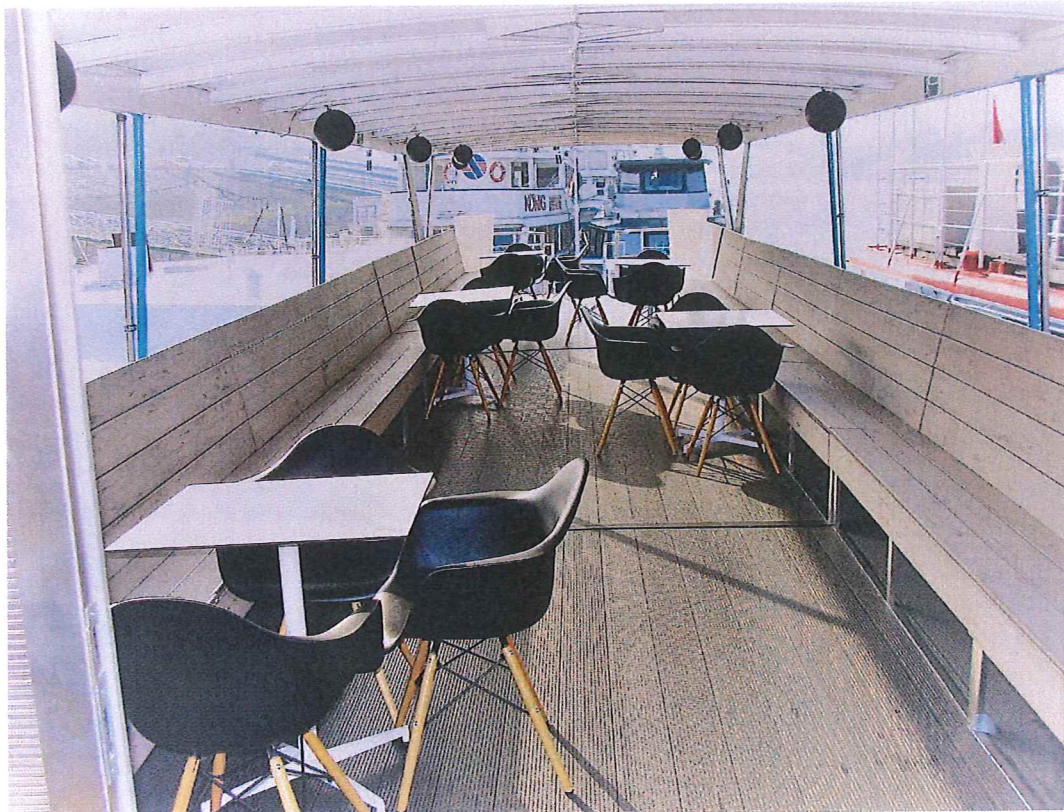
A felső, nyitott utastérben az utastér két oldala mentén hosszirányban végig futó ülésort építettek ki. Ez fém alapra szerelt fa lécekből került kialakításra, alsó ülésből és háttámlából áll. A háttámla magasabb, mint az itt elhelyezett oldallemez.

Kétoldalt, a háttámlákon kívül az alsó utastér döntött teteje van, beépített felülvilágítókkal. Ez már az utasoktól elzárt terület, az elzárást a hajó lemezelése, illetve az ülések háttámlája valósítja meg. Az ülések kialakítása miatt itt kimászni a hajó oldalára csak az ülésekre fellépve és a háttámlát átlépve lehetséges.

2. sz. kép: A felső fedélzet

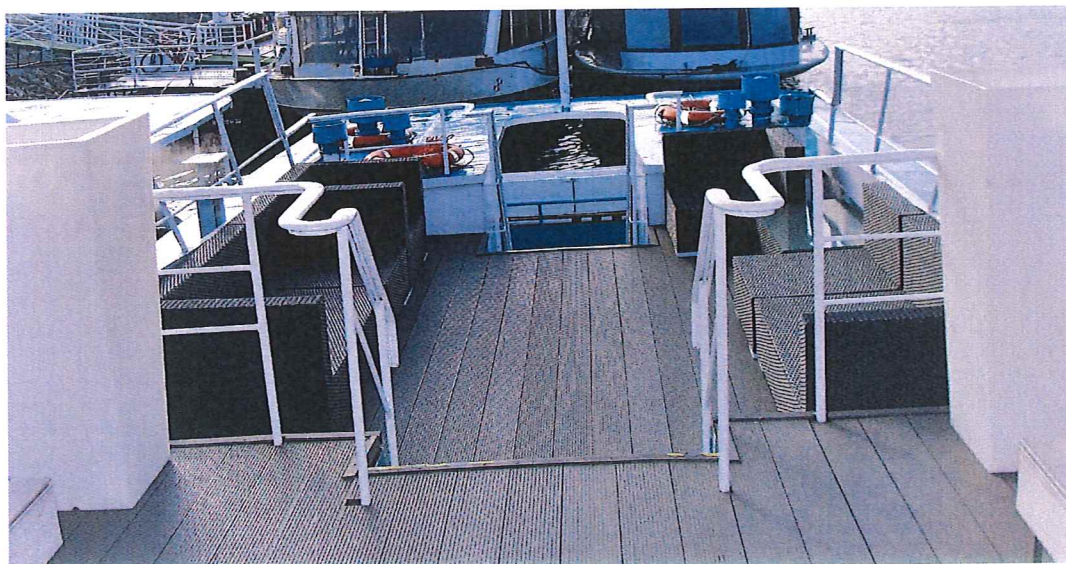
3. sz. kép: A gépháztető

Itt szintén az utastér két oldalán elhelyezett üléseket találhatók. Az ülések mögött oldalsó lemezelés, a lemezelés tetején korlát van.

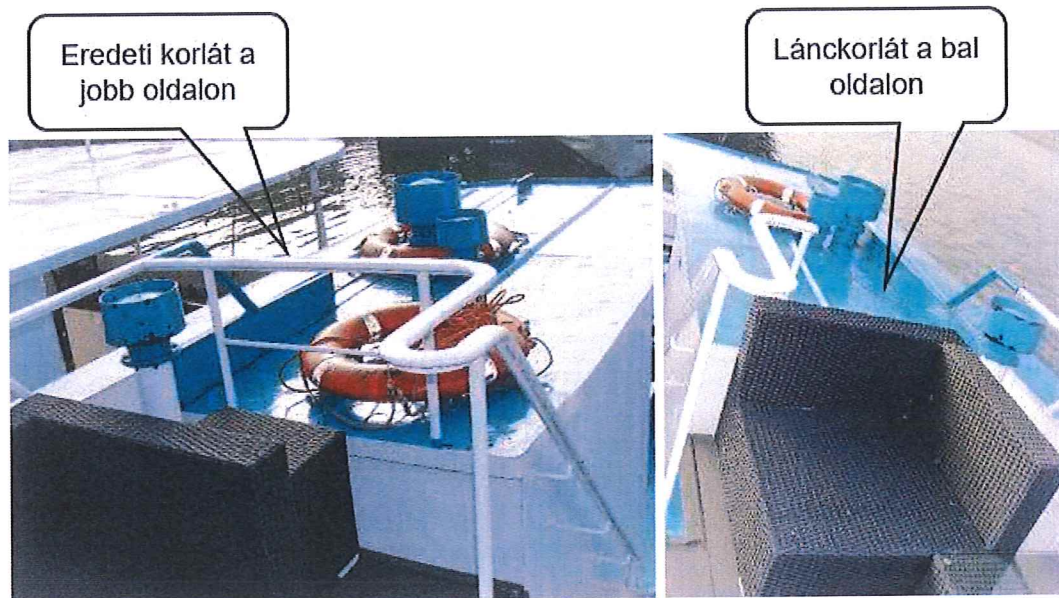
A géptér feletti ülések elrendezése nem egyforma a két oldalon. A hajó jobb oldalán csak olyan ülések vannak, amelyek a hajó belseje felé néznek. A bal oldalon azonban hátul egy olyan ülés kapott helyet, amelyik előre néz, azaz a háttámla a hajó fara felé áll. A korlátok kialakítása is eltérő. A jobb oldalon itt az eredeti korlát megmaradt, a bal oldalon azonban az ülés mögötti korlátrészt kivágták, és csak egy lánc zárja el az utat az utasok elől.

4-5 sz. kép: A gépháztető hátsó részének kialakítása az eltérő korlátmegoldásokkal

A korlátok és a lánc azt a célt szolgálja, hogy a géptér mögötti tetőrészt elzárja az utasoktól. Ez az elzárt rész a WC-k, egyéb terek teteje, ami sem ezen a hajón, sem más, ugyanilyen típusú hajón nem része az utastérnek. A Vb tapasztalatai alapján azonban az utasok előszeretettel szoktak kimászni erre az elzárt területre, például fényképezés céljából. A kijutás itt is az ülésre történő fellépéssel és a háttámla átlépésével könnyen megvalósítható.

A felső fedélzeten és a gépháztetőn kialakított utastérben a Vb minimálisan 86 centiméter körüli korlátmagasságot mért. A korlátok kialakításától függően a maximális korlátmagasság 126 centiméter volt.

A helyszíni szemle végzése alkalmával a Vb nem talált az ajtókon és a korlátokon az utasokat figyelmeztető „Kilépni tilos”, „Kihajolni veszélyes” és a „Korláton átmászni veszélyes és tilos” feliratú táblákat. A vizsgálat megindítása alkalmával kiadott Azonnali Biztonsági Ajánlás ennek a hiányosságnak a pótlására hívta fel az üzemeltető figyelmét.

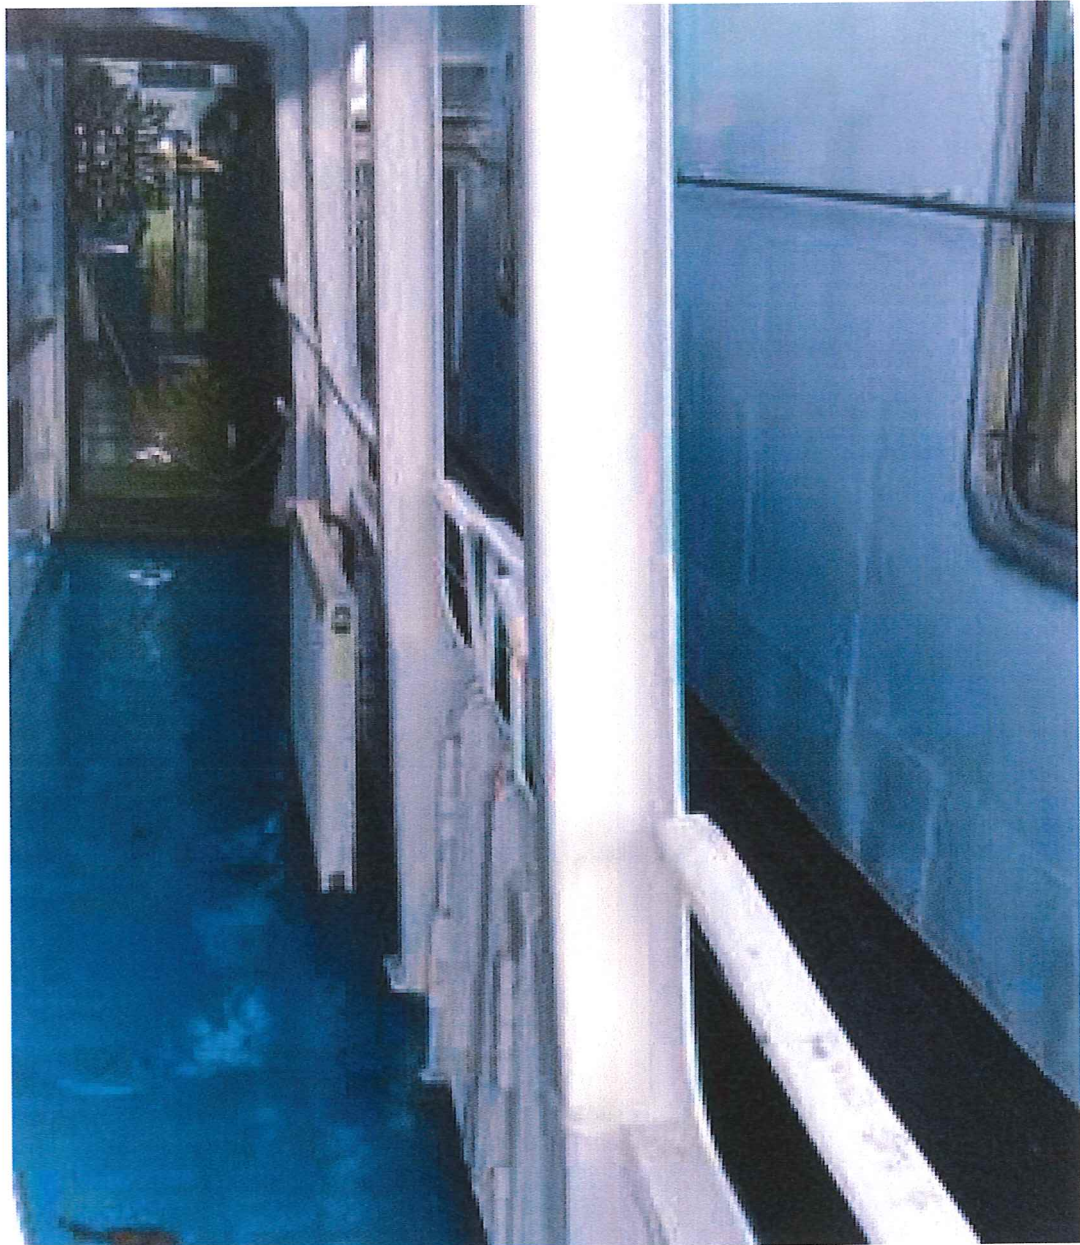
Az alsó fedélzet hátsó része szintén utasok tartózkodására kialakított terület. A hajó hátsó harmada körbejárható a fedélzeten. Két oldalon a fedélzet külső oldala hablémezzel van határolva. Ez egyben korlát is, azonban ezen a szakaszon vannak ajtók is kialakítva. Ezek egyszerű lemezajtók, amelyek retesszel zárhatók. Menet közben természetesen zárva vannak. Többnyire a személyzet használja ki- és bejáráshoz, illetve kikötésnél, de utasokat is lehet rajtuk közlekedtetni, ha a főbejárati ajtók nem használhatók. A fedélzet hátsó része mögött a kormányserkezet van, amelynek fedett tetején a hajó munkacsónakja van elhelyezve. Erre szintén korlát van felhegesztve, hogy az utasok ne menjenek fel erre a területre.

6. sz. kép: Az alsó fedélzet korlátja a kijárat ajtóval.

A Vb az alsó fedélzeten az oldalsó korlátokat lemérve 93 és 102 centiméteres korlátmagasságokat tapasztalt. A kormányszerkezet házának tetején levő korlát magassága 88 centiméter volt.

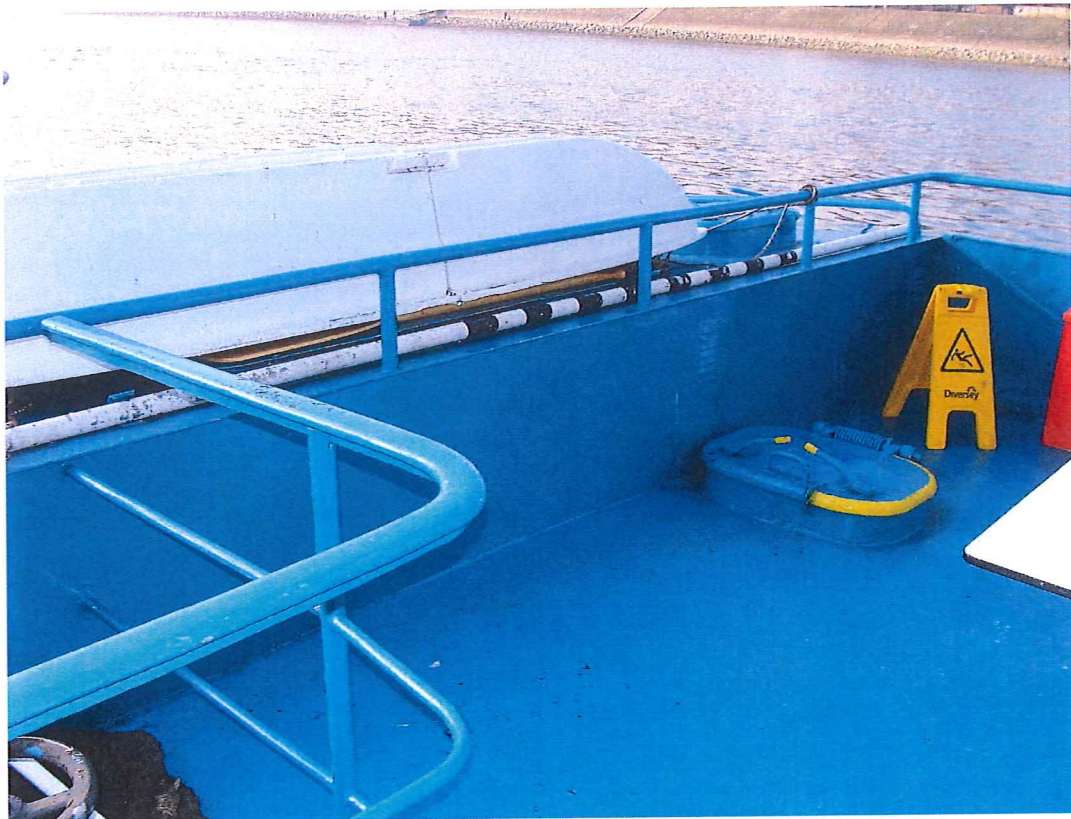
7. sz. kép: Az alsó fedélzet a hajó faránál

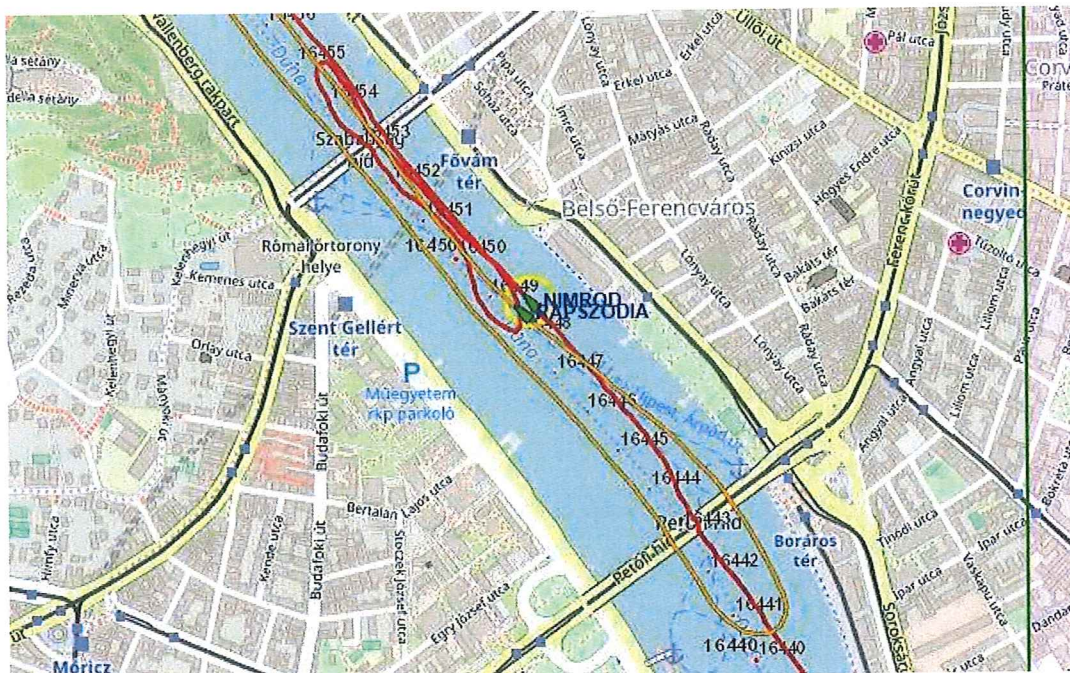
8. sz. kép: 19 óra 51 perc: A két hajó egyvonalban, a Rapszódia ms elhalad a Nimród ms mellett

Az ábrán látszik, hogy 19 óra 51 perckor a Rapszódia ms elhalad a Nimród ms mellett. A vízbe esett személynek ekkor még a hajón kellett lennie, különben a Nimród ms-ról nem vehették volna észre. A térkép adatai alapján a két hajó ekkor az 1645,5 folyamkilométer magasságában tartózkodott.

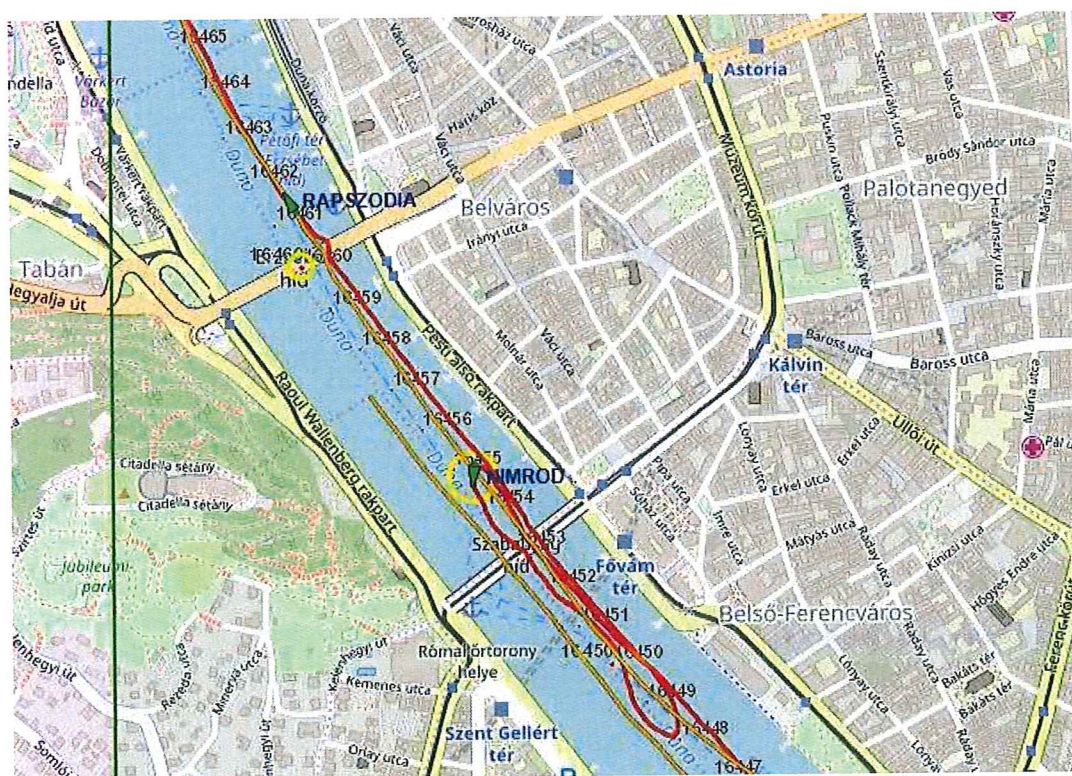
9. sz. kép: 19 óra 58 perc: A Nimród ms leadja a rádióon a vészjelzést, a Rapszódia ms kb. 600 méterrel előbb jár

19 óra 58 perckor a Nimród ms leadja rádióan az „Ember a vízben!” vészjelzést, és megkezd a keresést. Ekkor a Rapszódia ms már körülbelül 600 méter távolságra jár a Rapszódia ms előtt az 1646,1 folyamkilométernél.

A Vb megállapítása szerint ebben az időszakban, tehát 19 óra 51 és 58 perc között, illetve az 1645,5 és 1646,1 folyamkilométerek közötti szakaszon következett be a vízbe esés.
