NEMZETI FEJLESZTÉSI  
MINISZTERIUM  
KÖZLEKEDÉSBIZTONSÁGI  
SZERVEZET

# ZÁRÓJELENTÉS

2015-151-4

HC-01 Hungarocopter

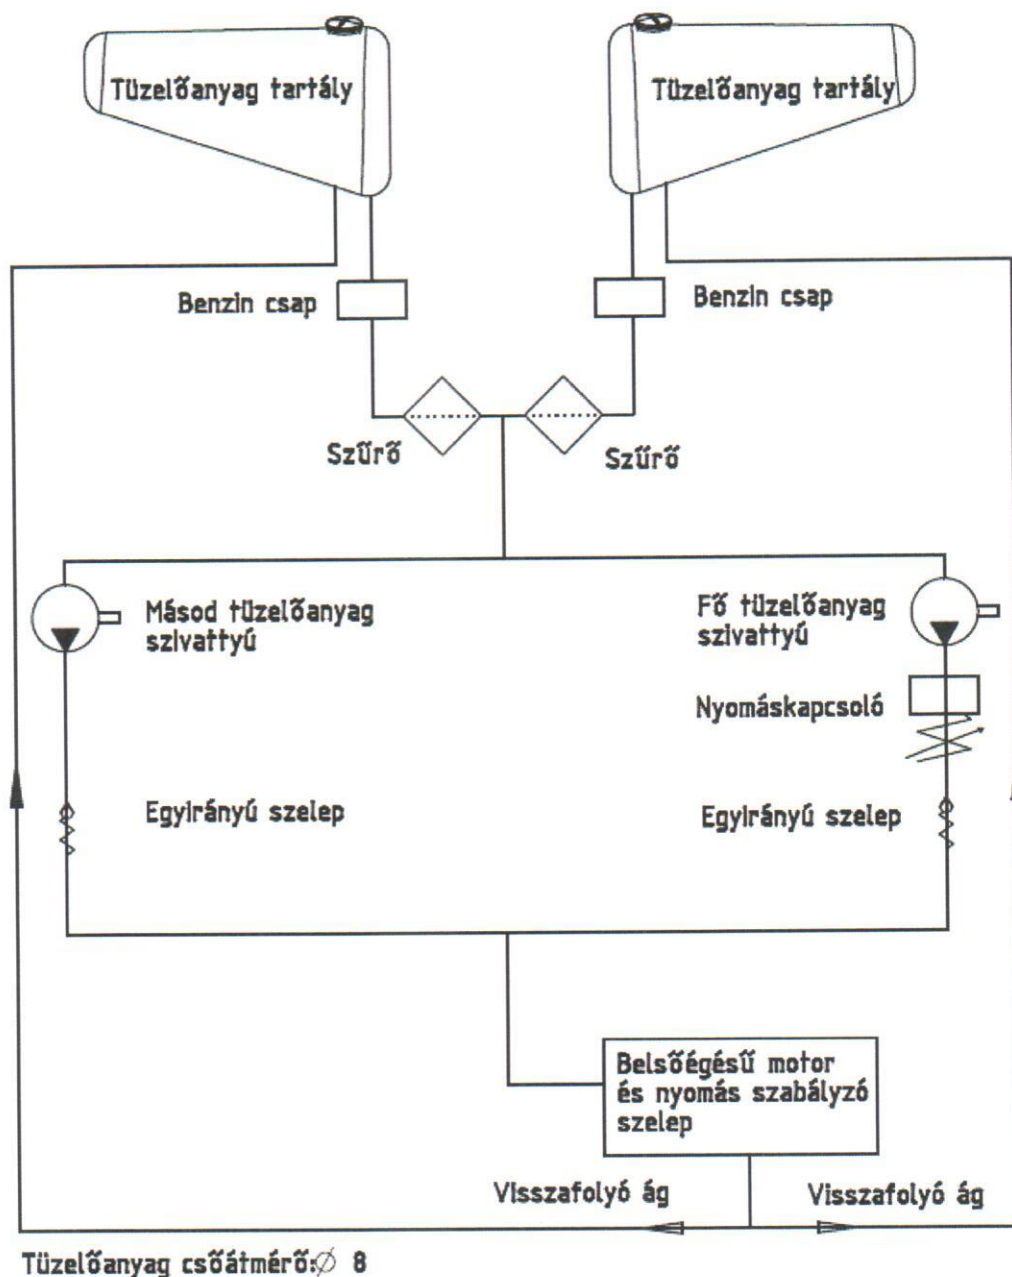
4. ábra: a tüzelőanyag rendszer (gyári rajz alapján)

A benzincsővek a motor felső részén helyezkednek el, így ezek folyamatos hőterhelésnek vannak kitéve. A benzin hőmérsékletét tovább növeli a nyomáshatárolókon átáramló folyadék nyomásfeleslegéből származó hőteljesítmény bár – a Vb számításai szerint – ennek mértéke nem jelentős, legfeljebb 1,4°C hőmérséklet emelkedést okoz az üzemanyagtartályba visszafolyt benzinben. A szivattyúk üzemi nyomása 3 bar, névleges szállítása 105 l/h, hűtőfelülete 0,2 m<sup>2</sup>. A motor átlagos fogyasztása 14÷25 l/h. A benzinfelesleg a nyomáshatároló szelepen keresztül kerül vissza a tüzelőanyag-tartályba.

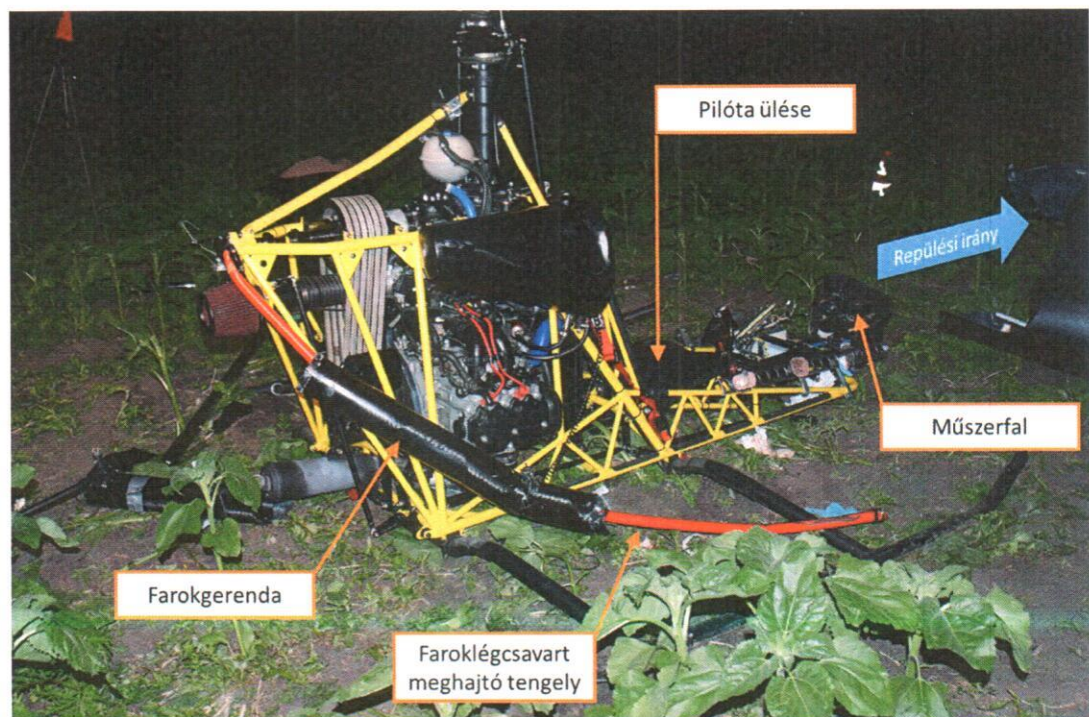
A földetérés helye: 47,84836°É 020,21567°K, körülbelül 400 méterre volt a felszállási területtől. A helikopter a vasúti töltéssel párhuzamosan, attól mintegy 10 méterre került nyugalomba. A földetérés során az áramvonalazó pilótakabin burkolat levált a törzsszerkezetről és több darabra tört. Az ütközés következtében a csúszótalpak kinyíltak, a törzsszerkezet kisebb sérüléseket szenvedett (5. ábra).

5. ábra: a faroklégsavar visszahajlott meghajtó tengelye

Az ütközés következtében letört a farokgerenda, és a forgószárny egyik lapátja mintegy 180 fokkal visszahajlította a faroklégsavar meghajtó tengelyét. Az így visszahajló tengely eltalálta a pilóta sisakját, amelynek következtében a pilóta súlyos sérüléseket szenvedett.

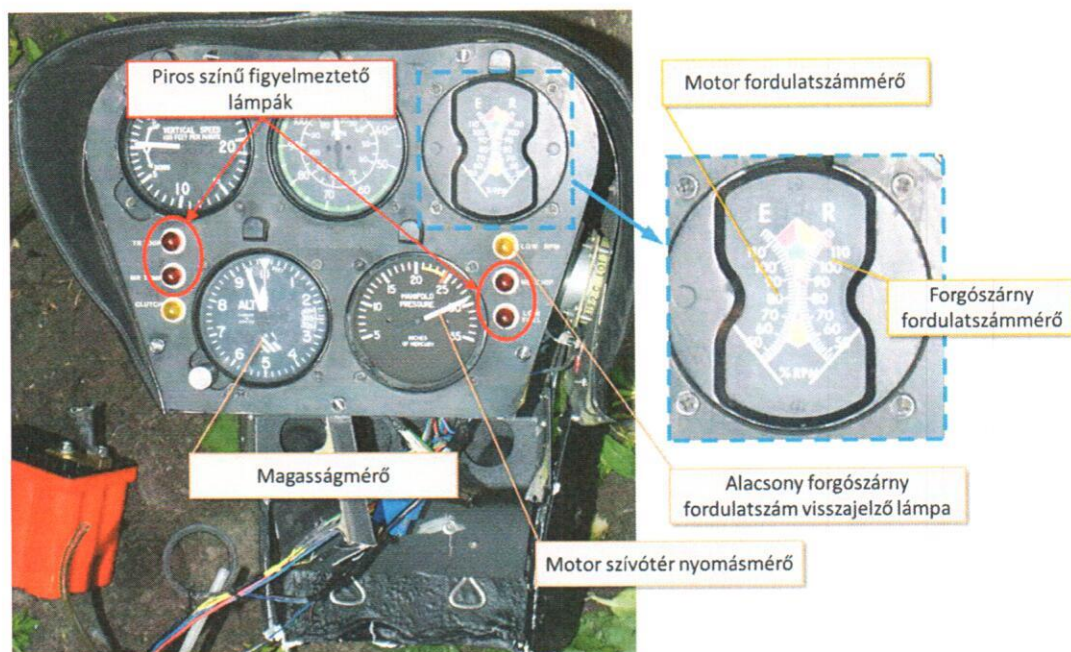
8. ábra

A helyszíni szemle során a szerelő sem tudta egyértelműen megmondani, hogy melyik figyelmeztető lámpa mit jelez. A helikopter tesztrepüléséhez nem saját tervezésű műszerfalat, hanem egy már meglévő típus műszerfalát használták fel. Az így beépített műszerfalon a forgószárny fordulatszámérőt erre a típusra kalibrálták, azonban a figyelmeztető lámpák feliratai nem minden esetben utaltak egyértelműen azok tényleges funkciójára.

A szakmai vizsgálat ideje alatt a gyártó a műszerfal feliratozását kijavította.

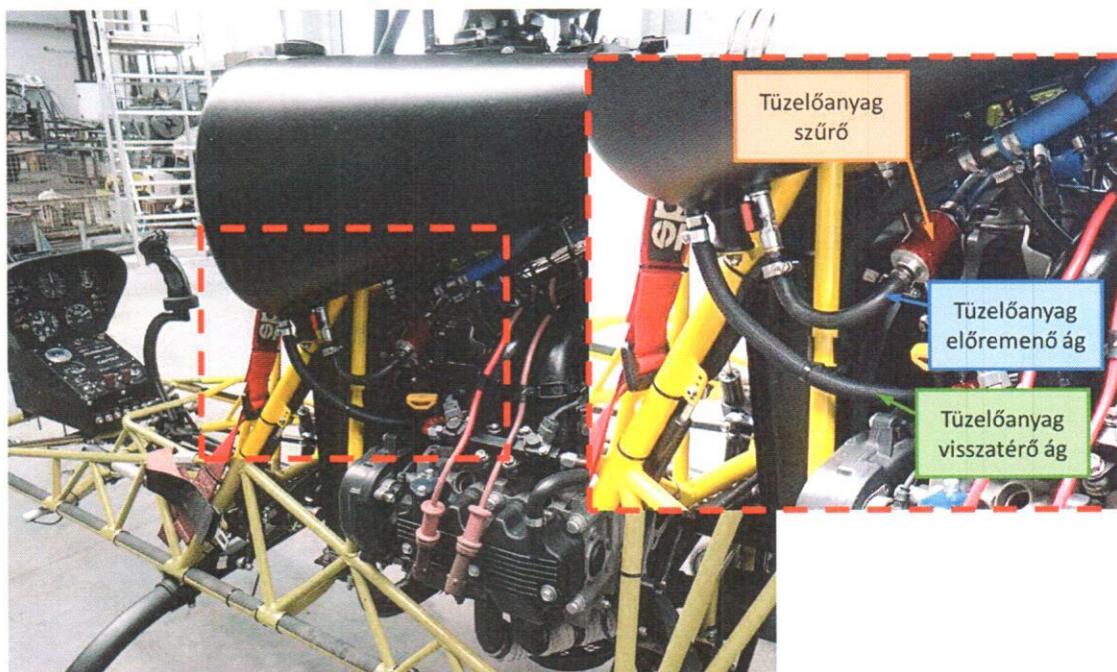
Az áramvonalazó burkolat felhelyezésével (6. oldal - 2. ábra) a burkolat alá kerültek a tüzelőanyag tartályok és nagymértékben csökkent a motor és a vízhűtő körüli levegőáramlás.

9. ábra: a tüzelőanyag tartály vezetékei az újjáépített helikopteren

A 9. ábrán láthatók a tüzelőanyag tartályból a motor felé és az onnan visszatérő tüzelőanyag vezetékek. A tartályba visszatérő csővezetéknek egy hosszabb szakasza fizikailag közvetlenül a motor felett, a motor és a hűtő által fűtött (és a burkolat által szélvédett) térben helyezkedik el. Ezzel nagymértékben elősegítve a tüzelőanyag felmelegedését és növelve a buborékképződés kialakulásának lehetőségét.
