# ZÁRÓJELENTÉS

2015-157-4P

légiközlekedési baleset

Esztergom id. Rubik Ernő Repülőtér

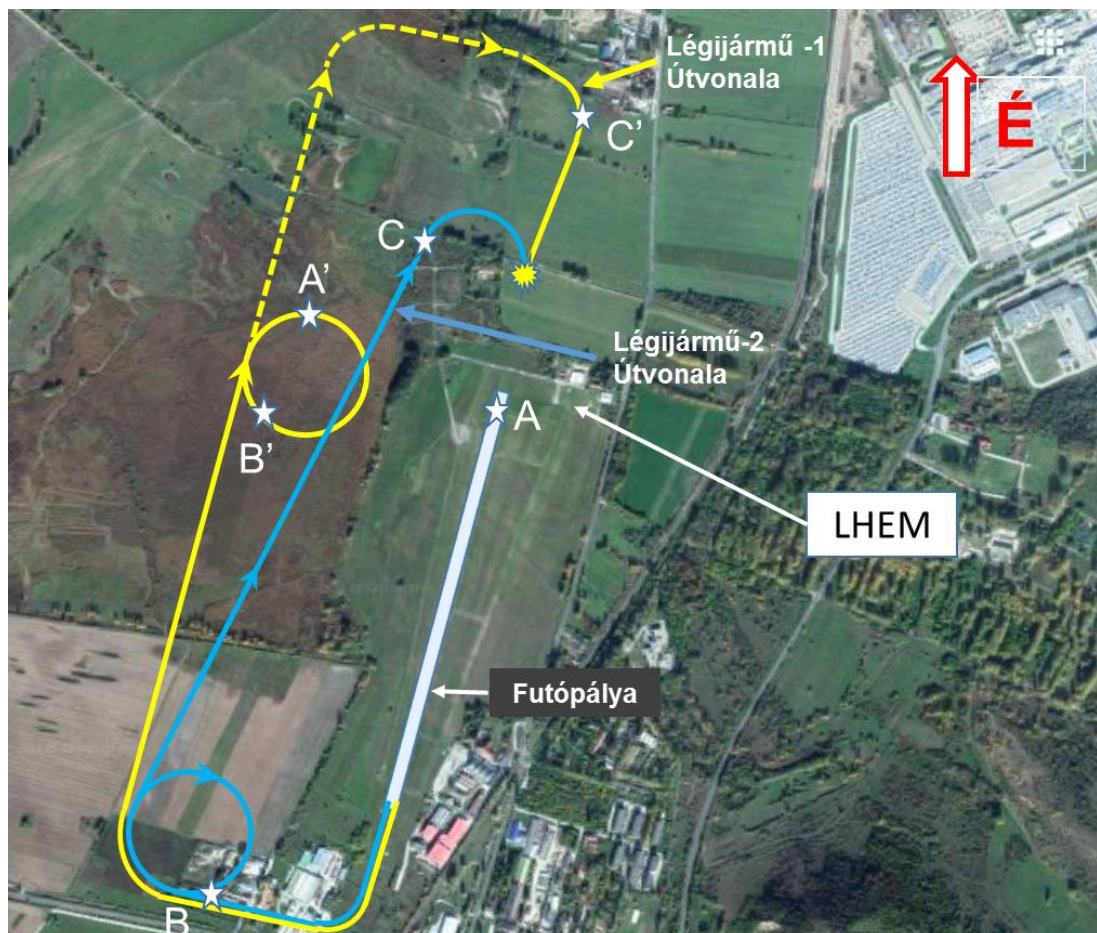
Légijármű-2 pilótájának állítása szerint a B ponttól az ütközésig nem látta a másik légijárművet annak ellenére, hogy a hosszúfalon repülve kereste azt (2.ábra).

2. ábra A két légijármű repülési pályája a tanúk elmondása alapján az ütközésig

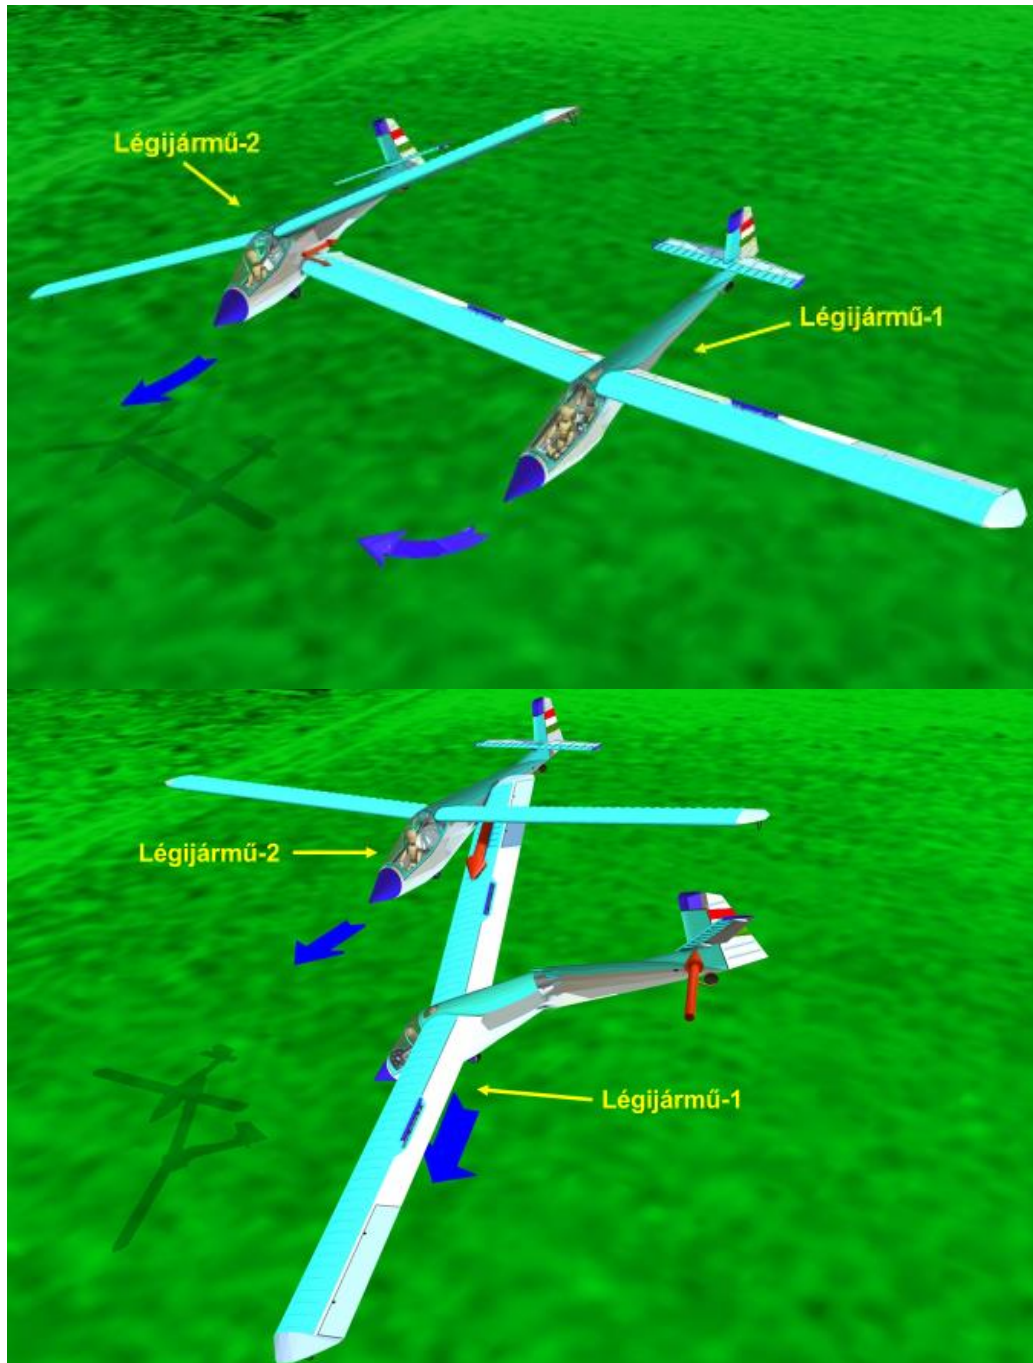
Az ütközés pontjában (3. ábra) a két vitorlázó-repülőgép azonos magasságban egymás mellé ért úgy, hogy Légijármű-1 utolérte a végső egyenesre forduló Légijármű-2 vitorlázó-repülőgépet. A Légijármű-1 jobb oldali szárnyvége behatolt a Légijármű-2 kabin mögötti törzsrészébe beszakítva a vászonborítást, valamint súlyosan megrongálva a törzs fém

rácsszerkezetét. Légijármű-2-ben ülő Növendék érezte, hogy valami rendellenes történt, de nem tudatosult benne, hogy ütközött egy másik repülőgéppel. Az ütközés hatására Légijármű-1 befordult a másik vitorlázó-repülőgép kabinja elé és alá, melynek következtében jobb szárnyvége tovább hasította Légijármű-2 törzsszerkezetét a vízszintes vezérsík irányába. Ekkor a Légijármű-2-ben ülő pilóta rövid időre látta Légijármű-1 orr részét és a kabintetőt, azonban nem tudta értelmezni Légijármű-1 térbeli helyzetét és mozgását. Az ütközés folyamán Légijármű-1 törzsszerkezete megroppant a szárny kilépőélének vonalától kb.1 méterre a vezérsíkok felé, melynek következtében a repülőgép irányíthatatlanná vált.

3. ábra az ütközés kezdete (felül) és az ütközés vége (alul)

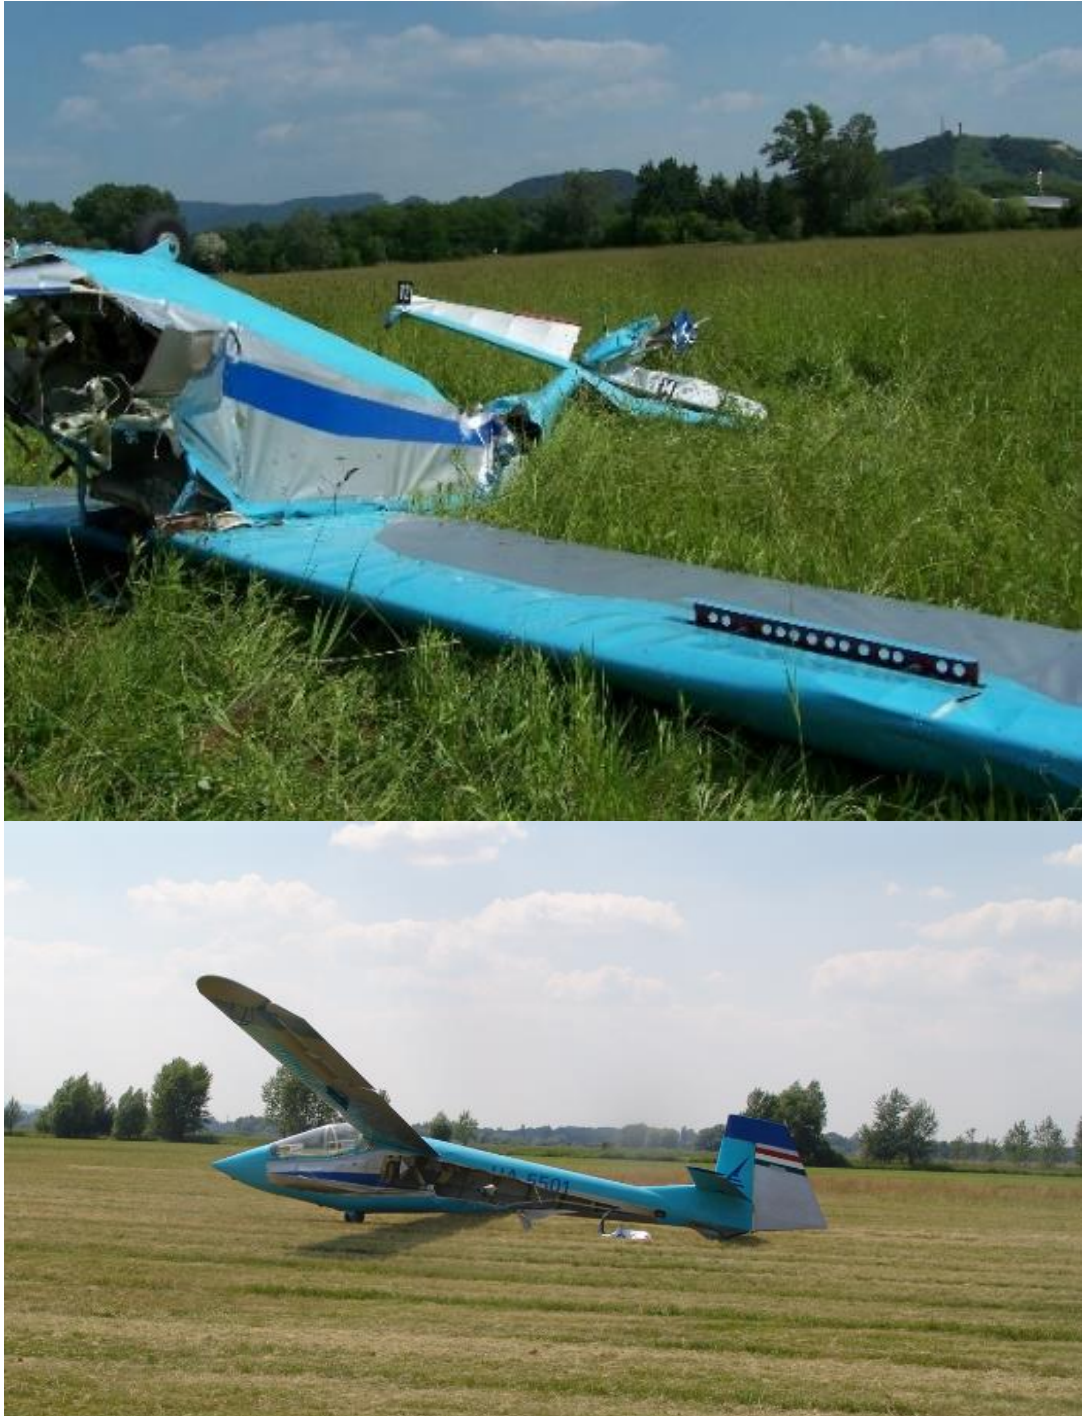
Az irányíthatatlanná vált Légijármű-1 az ütközés után közel függőleges zuhanásba kezdett, és eközben a már megroppant törzs utáni farokrész a hossz tengelye körül 180°-ot elcsavarodott. A vitorlázó-repülőgép háthelyzetben ütközött a földnek és került nyugalomba.

**4. ábra a Légijármű-1 (felül) és a Légijármű-2 (alul)**

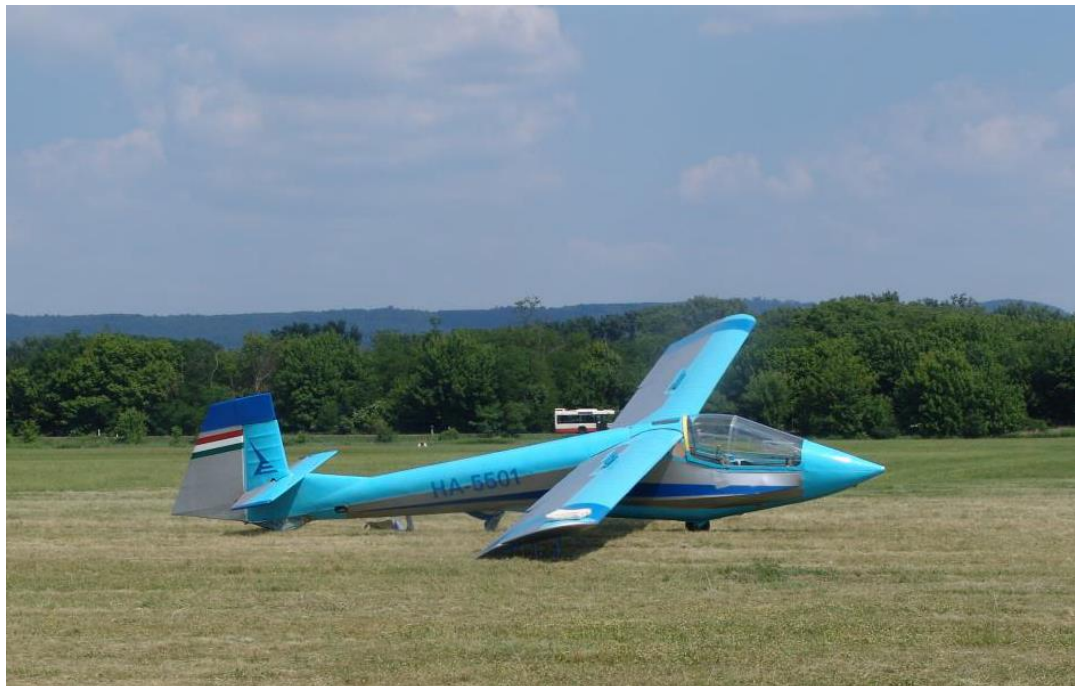
A Vb a vizsgálat során az adott időjárási körülmények és fényviszonyok között a légi járművek színét, mint a balesethez hozzájáruló tényezőt azonosította, mivel mindkét vitorlázó-repülőgép olyan színek kombinációjára volt festve, melyben a kék több árnyalata, valamint az ezüst szín dominált. Ezért a Vb javaslatára a KBSZ a vizsgálat időtartama alatt biztonsági ajánlást adott ki.

6. ábra A kék égbolt és a Légijármű-2 (HA-5501-es vitorlázógép) a földetérés után

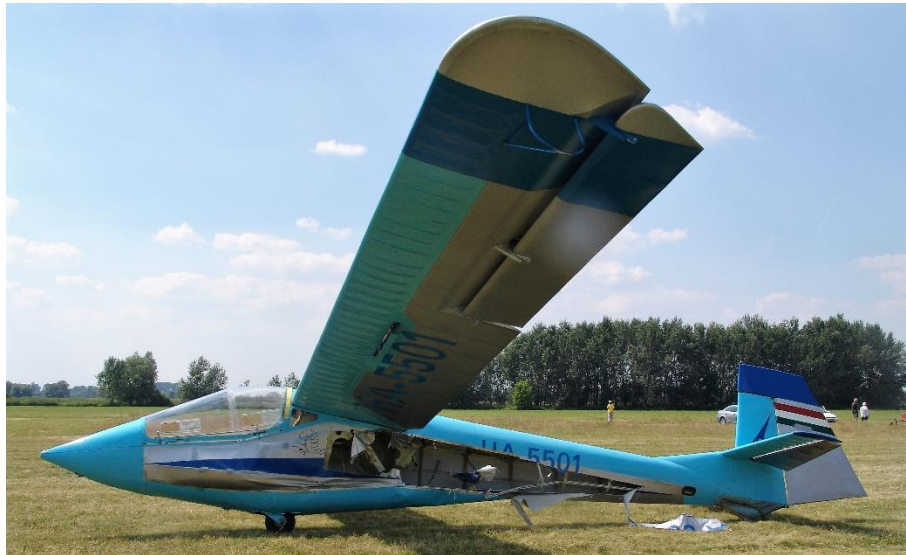
A Légijármű-2 esetében elmondható volt, hogy a sikeres leszállást végrehajtó repülőgép teljes felületének átvizsgálása során csak a repülőgép törzsének bal oldalán keletkezett olyan jellegű sérülés, amely az esettel összefüggésbe hozható volt. Ugyanakkor a törzsen látható sérülések a szárny alatt kezdődtek bemélyedve, és a géptörzs hátsó része felé haladva folyamatosan csökkenő mértékűek voltak (7. ábra).

7. ábra Légijármű-2 sérülése

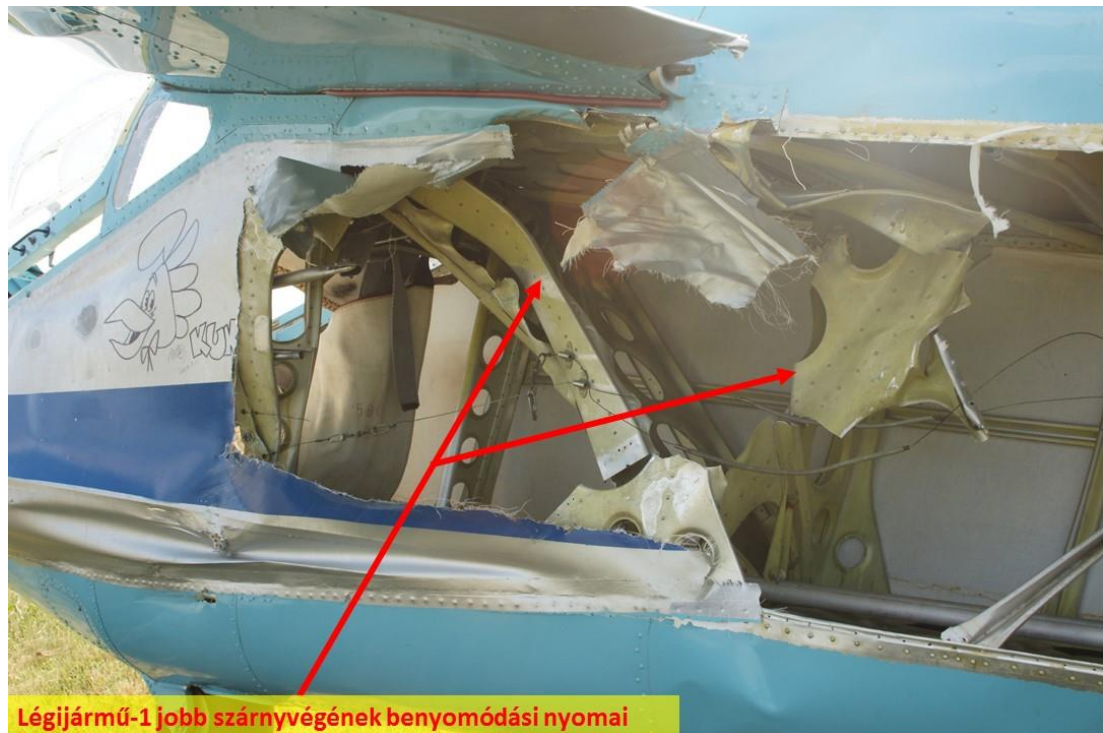
A sérülés jellege egy, a törzs szerkezetébe beszűrődő tárgyra utal, amely a gép hátsó része felé haladva hagyta el a repülőgép szerkezetét (8. ábra).

8. ábra Légijármű-2 törzs sérülése

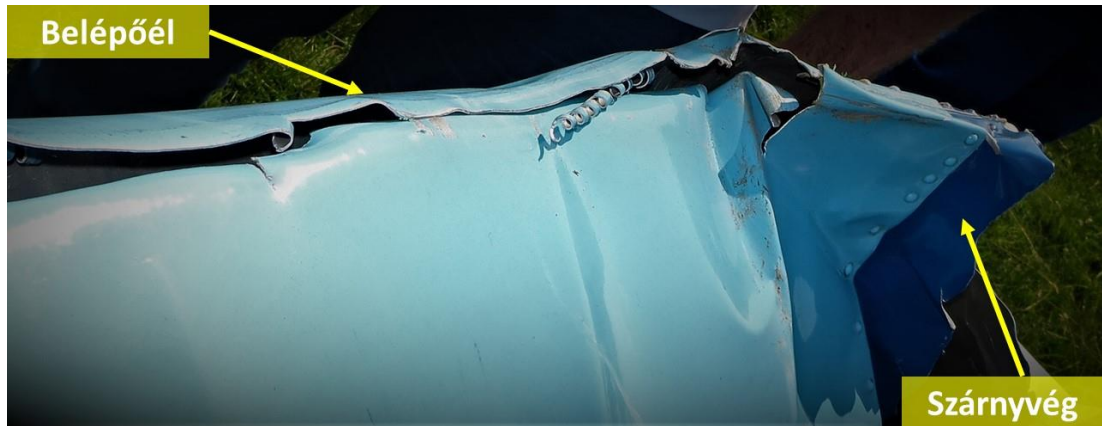
A Légijármű-1 esetében a vizsgálatot nehezítette, hogy a repülőgép sárkányszerkezeti elemei – a kb.100 méteres magasságból függőlegesen földnek csapódás következtében - jelentős mértékben roncsolódtak. A roncs együttesen tartalmazta a légijárművek összeütközése és a földbe csapódás során keletkezett sérüléseket. A repülőgép farokrésze részben levált a sárkányszerkezettől és a törési felület környékén látható szerkezeti elemek többszöri sérülés nyomait mutatták. A Légijármű-1 jobb szárnyán a belépőél mentén (9. ábra) a Vb olyan sérüléseket fedezett fel melyek a földnek ütközés következtében nem keletkezhetek, azonban annak ellen nyomait a Légijármű-2 törzs részén megtalálta. A egyik nyom egy kemény és éles tárgy által okozott, forgácsoló jellegű sérülés volt (9. ábra).

9. ábra Légijármű-1 jobb szárny belépőéle

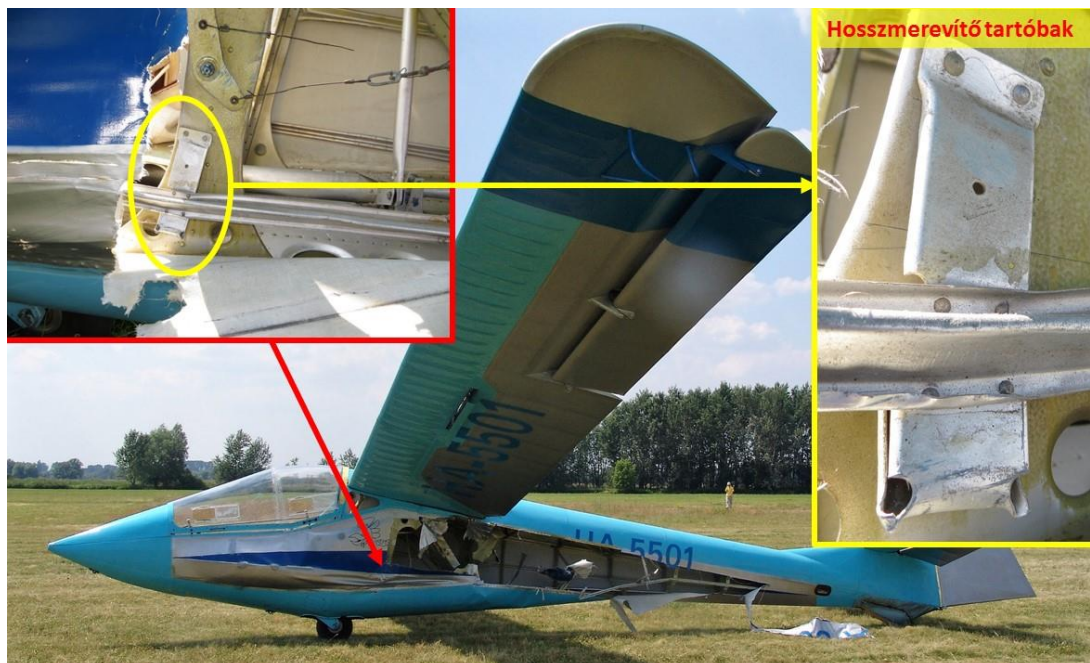
A Légijármű-2 törzs részén, a sérülések kezdődő szakaszán a súlypont közelében, a Vb megtalálta a forgácsoló sérülést okozó hosszmerítő tartóbakját (10. ábra), melyet a repülőgépről leválasztva, a Légijármű-1 jobb oldali sérült szárny részébe illesztve egyértelműen azonosított (11. ábra).

10. ábra Légijármű-2 hosszmerítő tartóbak

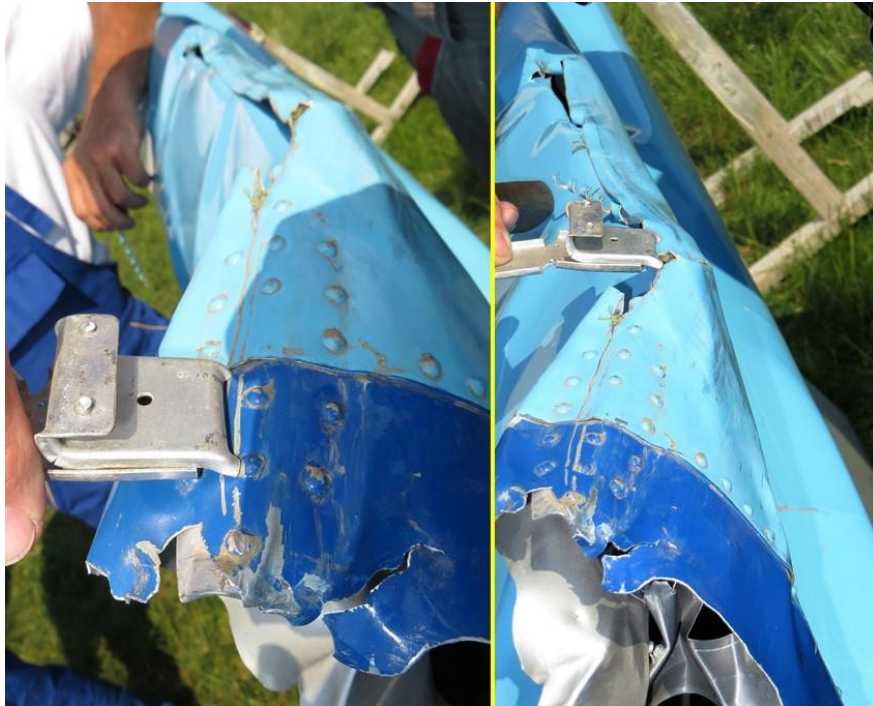
**11. ábra Sérülés azonosítása a Légijármű-1 szárny belépőél mentén a Légijármű-2-ből kiépített hosszmerítő tartóbak segítségével**

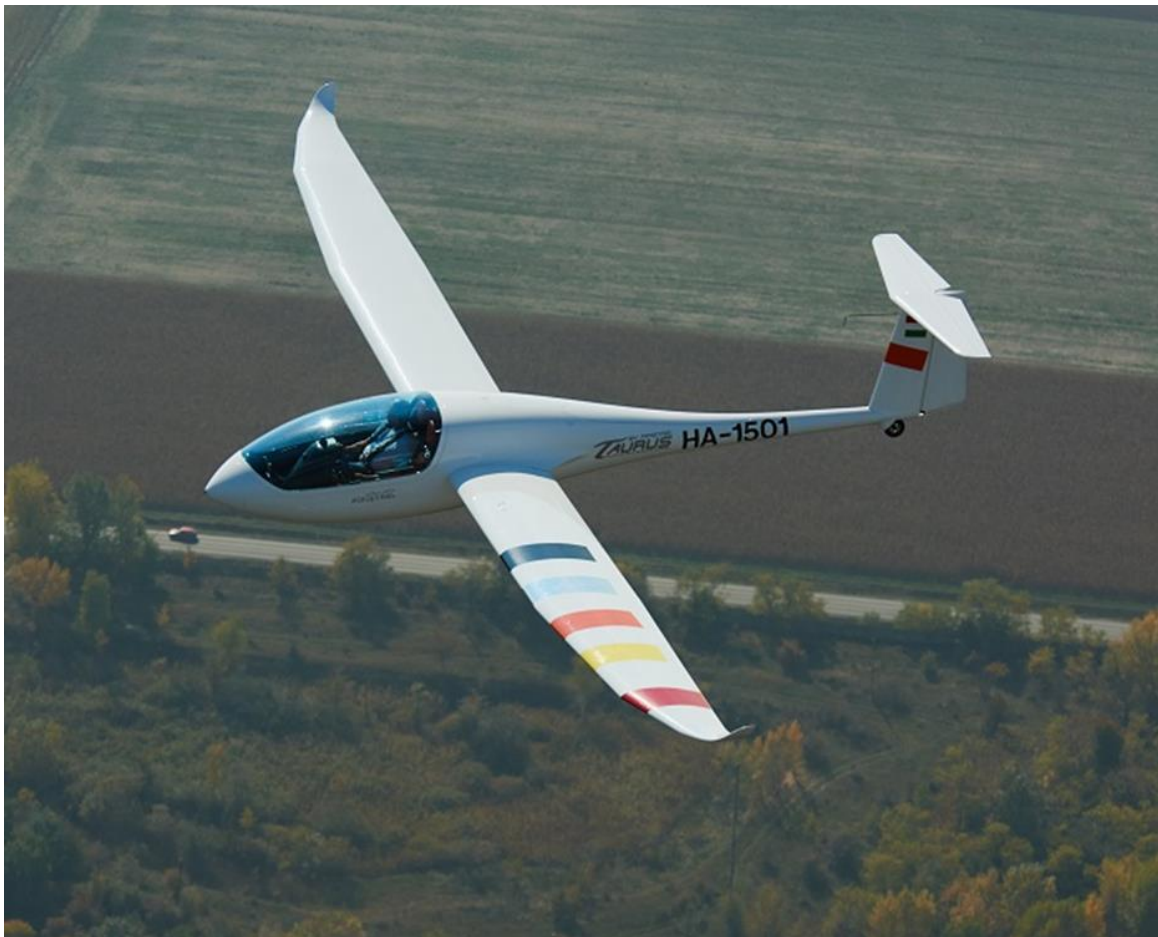
4. Szemből vizsgálva a kontrasztosságot szürkés-kék égháttér esetén a fekete, majd a narancs végül a vörös színek domináltak.
5. A vízfelületű háttér esetén a kontrasztok sorrendje vörös, narancs, fekete volt.

6. Az elemzés során a vizsgálatba bevont személyek egyike sem jelölte meg, mint az észrevételt és a figyelemrögzülést elősegítő színeként, sem a tükör sem a citromsárga fóliát.

14. ábra 2018. október 10-én végrehajtott láthatósági teszt

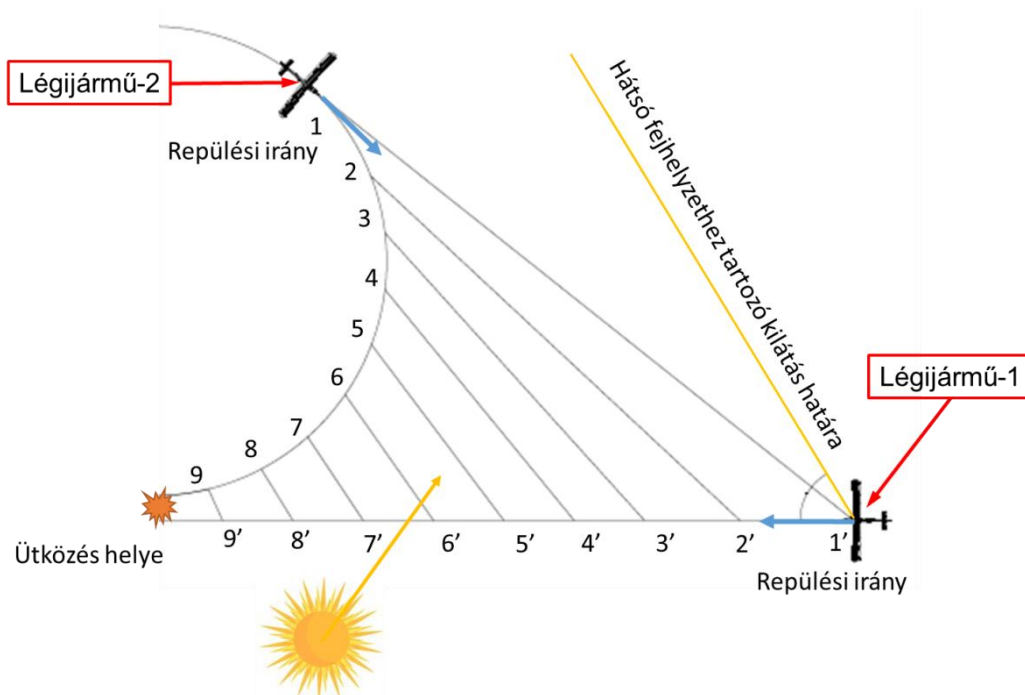
Az elemzés során készített ábrákon látható, hogy az egyenes vonal mentén mozgó légijármű hátsó ülésében ülő oktató minden repülési helyzetben láthatta a tőle jobbról érkező légijárművet az összeütközés előtt akár első akár hátsó fejhelyzetben is.

A szerkesztés alapján megállapítható, hogy a Légijármű-1 orrszöge az egybekötött harmadik és negyedik forduló végrehajtása közben mindig kisebb volt a Légijármű-2 első ülésében ülő Növendék fejhelyzetéhez tartozó kilátási határ szögénél.

15. ábra Láthatóság a légijárművekből (távoli)

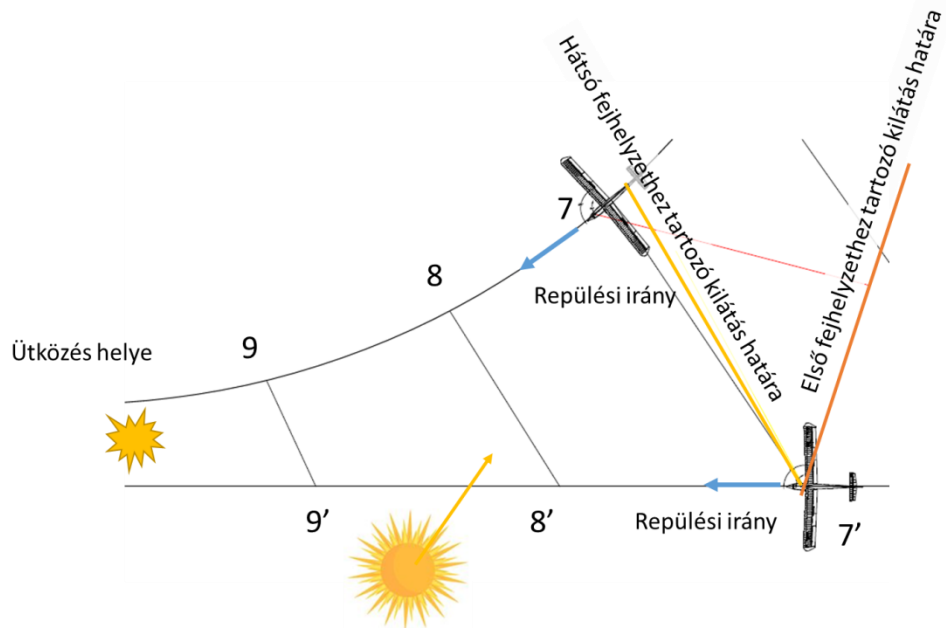
16. ábra Láthatóság a légijárművekből (közeli)
