KÖZLEKEDÉSBIZTONSÁGI  
SZERVEZET

# ZÁRÓJELENTÉS

2015-162-4

ZENIT 282

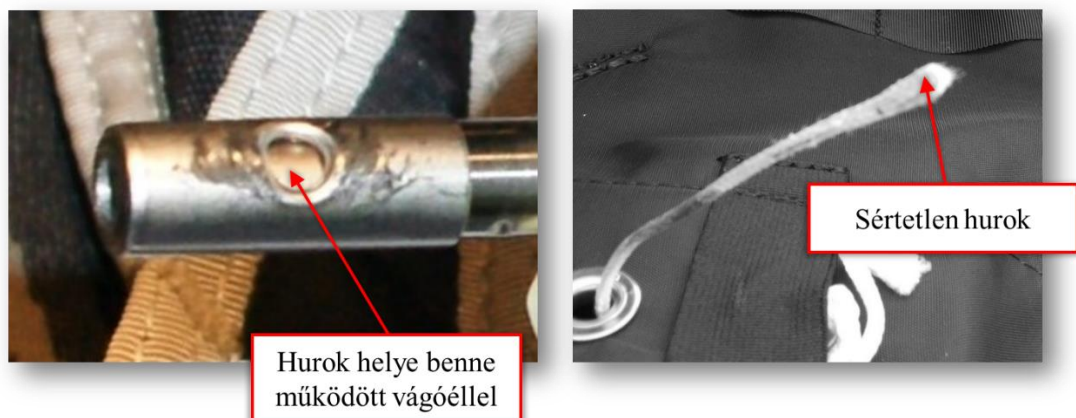
A Vb a helyszíni szemle során megállapította, hogy a biztosítóberendezés vágófeje működött, a biztosítóberendezés kijelzőjén a „Cut Rol” felirat látható, de a hurok nem került elvágásra.

A Vb 2015. július 01-jén, Székesfehérváron modellezte a biztosítóberendezés vágófejének és a huroknak a lehetséges helyzetét. A Vb megállapította, hogy a biztosítóberendezés vágófejében a patron működött, de a hurok sértetlen volt (2. ábra).

2. ábra: a biztosítóberendezés vágófeje és a hurok

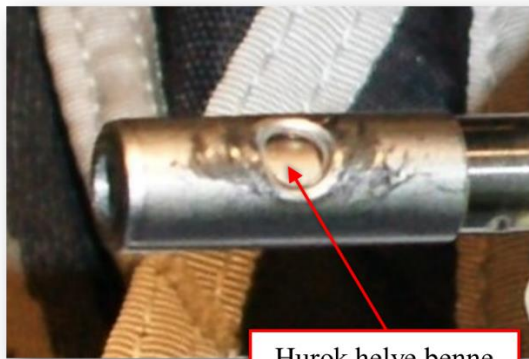
Hurok helye benne  
működött vágóélel

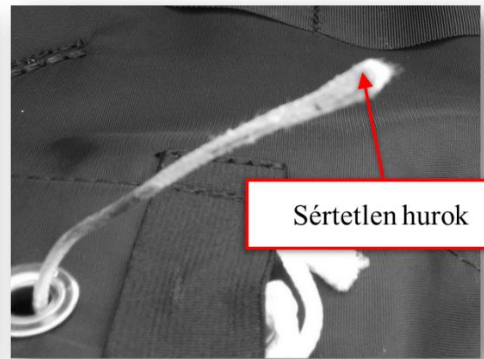
Sértetlen hurok
