# ZÁRÓJELENTÉS

2015-227-4

légiközlekedési baleset

Pipistrel Virus

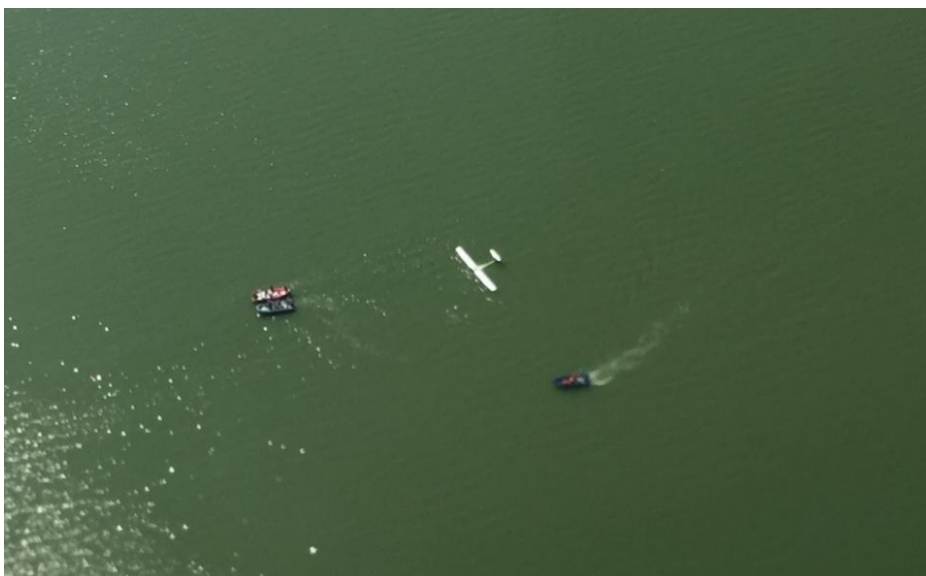
**2. ábra: légijármű vízbe érkezés után**  
(kép forrása: Magyar Légimentő Nonprofit Kft.)

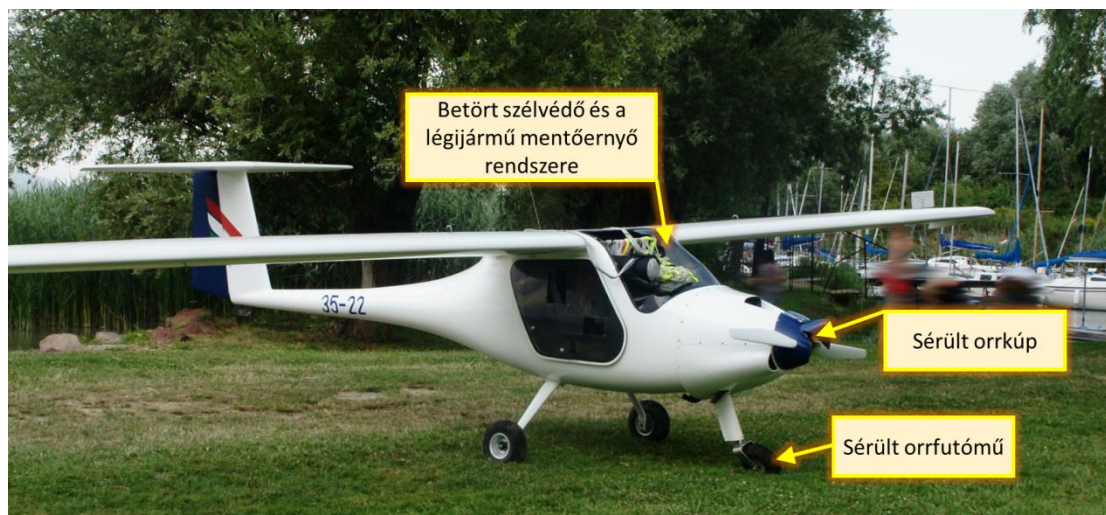
A helyszíni szemles során megállapítást nyert, hogy a légijármű szélvédője, orrkúpja és orrfutója sérült.

3. ábra: légijármű sérülései a vízből kiemelés után a balatonberényi strandon

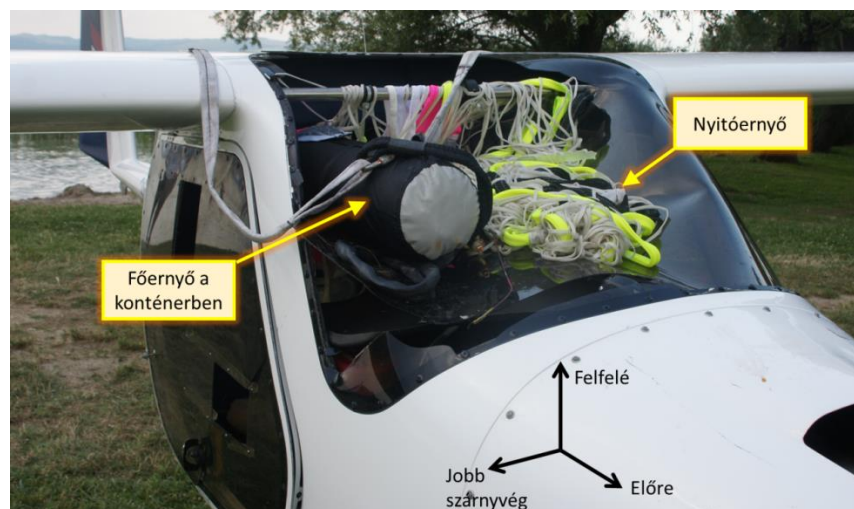
A Vb a szakmai vizsgálat során megállapította, hogy a mentőernyőnek csak a nyitóernyője nyílt ki (4. ábra), amely feladata a főernyő kihúzása a konténerből. A mentőernyő rendszer működésének leírását lásd az 1.18.5 fejezetben.

4. ábra: a konténerében lévő főernyő és a nyitóernyő

A Vb információi szerint, amennyiben a főernyő a nyitási folyamat során kikerült volna a konténeréből, azt a helyszínen kézi erővel nem lehetett volna a konténerébe visszatenni (4. ábra).
