# ZÁRÓJELENTÉS

2015-229-4

súlyos repülőesemény

DHC-8-400 / Schleicher Ka-8B

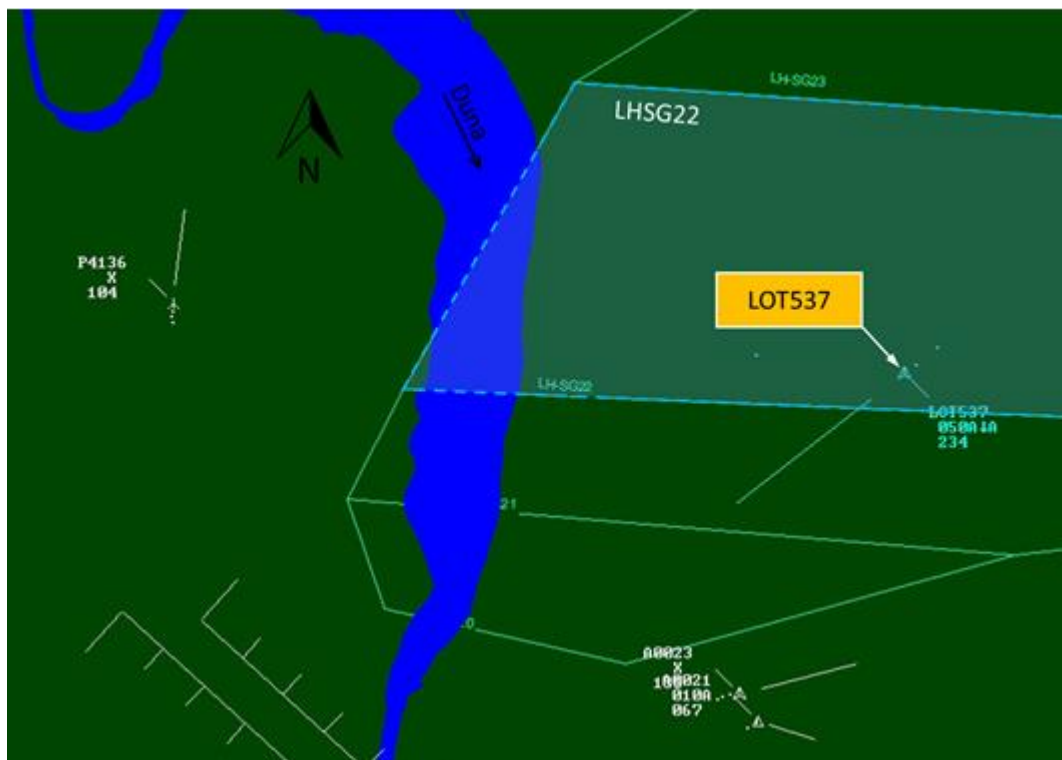
3. ábra: a LOT537 körülbelüli helyzete az esemény bekövetkeztekor

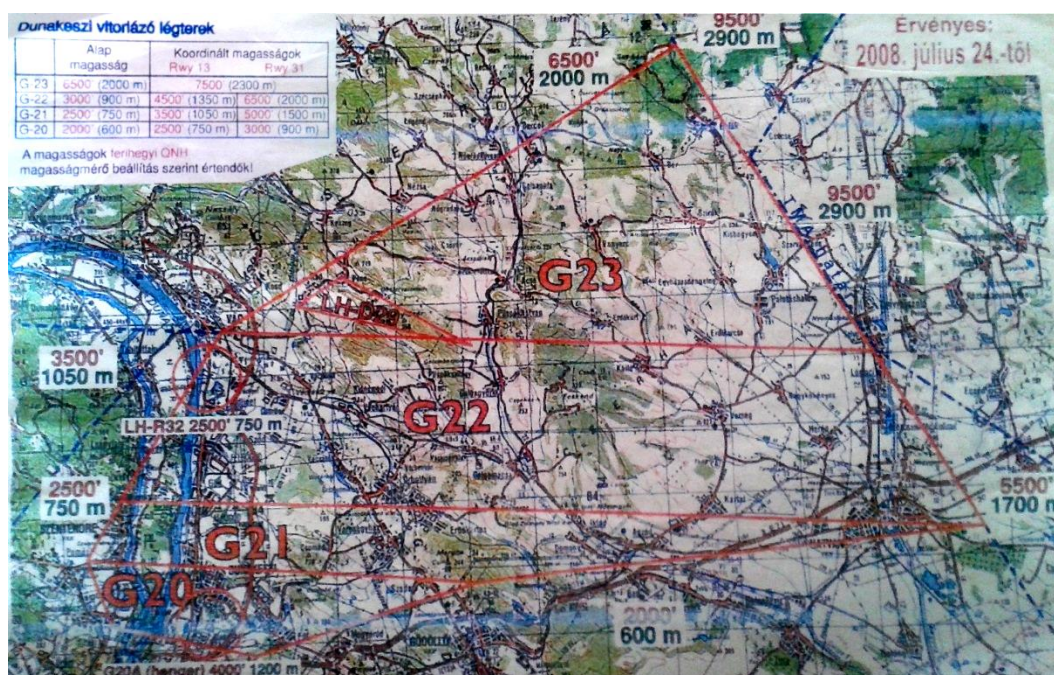
A HA-4007 lajstromjelű vitorlázó repülőgép pilótája három órás repülési feladatot hajtott végre, melyet megelőzően rövid időn belül négy felszállást végzett. A korábbi repülései együttvéve 20 percet tettek ki 12 óra 13 perc és 13 óra 10 perc között a 32-33 Celsius-fokos hőségben. A pilóta elmondása szerint a repülések közötti időszakokban a vitorlázó repülőgép földi mozgatózásában is segédkezett. A negyedik leszállást követően 13 óra 23 perckor szállt fel a három órás repülésre és magával vitte segédletként azt a térképet melyen jól kivehetőek a vitorlázólégterek oldalsó és magassági határai (**4. ábra**). Az utóbbi felszállás és repülés ideje alatt a hőmérséklet tovább emelkedett 34 Celsius-fokig – amely már a másodfokú hő stressznek megfelelő érték, ami a hőindex táblázatból olvasható ki – (lásd: 3. számú melléklet), ugyanakkor – a pilóta elmondása szerint – többször másodpercenkénti négy méteres emelés volt tapasztalható, ami rövid idő alatt néhány száz méterrel magára emelte. Az esemény a három órás repülés utolsó fél órájában történt. A Vb álláspontja alapján a kiterjedt méretű és erős termikus feláramlás fokozatosan ment végbe, amelyet a kevés gyakorlattal rendelkező növendék nem észlelt.

**4. ábra:** A vitorlázó repülőgép pilótája által használt térképes segédlet

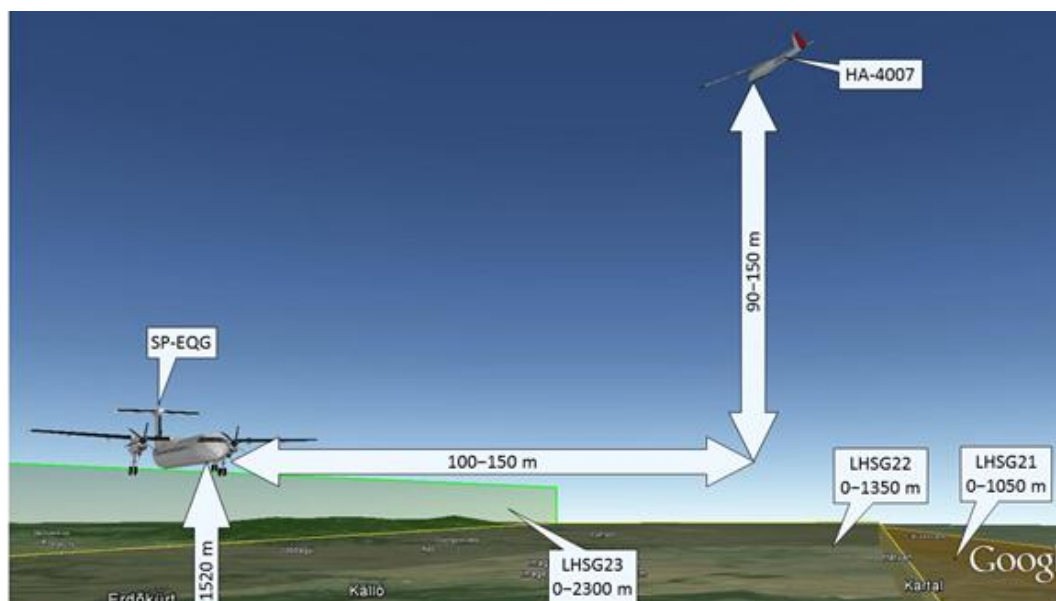
A LOT537 hívójelű légijármű nem a megszokott útvonalat repülte. Az útvonalán sorba rendeződött zivatarfelhők voltak, melyek déli nyúlványai benyúltak a budapesti TMA légtérébe is, ezért többször is zivatarkerülő tevékenységet kellett végrehajtania. A légijármű személyzete az eseményt egy perccel annak bekövetkeztét követően jelentette, hogy egy vitorlázó repülőgépet láttak a közelükben maguk fölött. Ez az egy perces csúszás nehezítette a két gép helyzetének meghatározását az esemény időpontjában. A későbbiekben bekért jelentésük alapján (lásd 1. számú melléklet) az oldaltávolság 100-150 méter a függőleges távolság 300-500 láb (90-150 m) volt a két légijármű között (**5. ábra**).

**5. ábra:** A LOT537-es személyzet jelentése alapján készített kép a légijárművek egymáshoz viszonyított helyzetéről

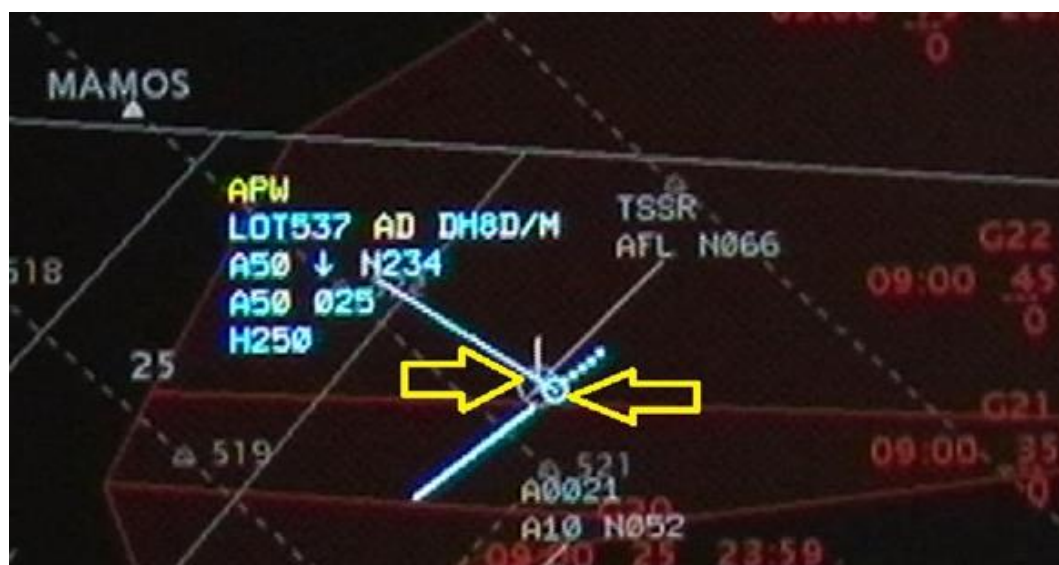
A légiforgalmi irányítás csak a LOT537 személyzetétől értesült a veszélyes közelségről, mivel a vitorlázó repülőgép nem rendelkezett fedélzeti válaszcélzóval így csak annak helyzetét láthatták, de a magasságát nem (6. ábra).

**6. ábra:** A LOT537-es közelében látható egy elsődleges radarjel az esemény időpontja környékén

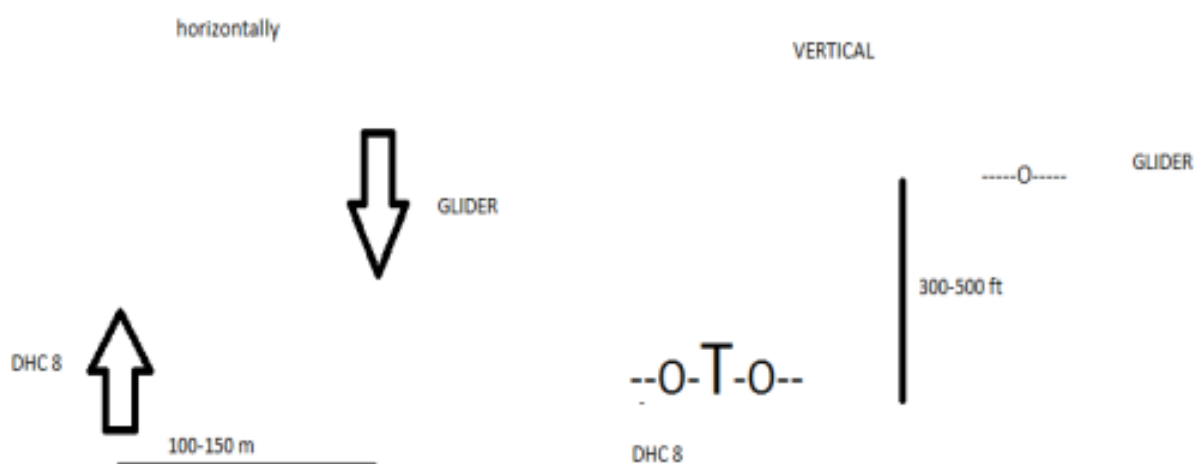
3. Plan view:

2. English version:” There was a white glider. Forward part of its fuselage, until wings, was red. It was probably a two-seater, but only one seat was occupied.
