NEMZETI FEJLESZTÉSI
MINISZTERIUM
KÖZLEKEDÉSBIZTONSÁGI
SZERVEZET

Tárgy: A 2015-245-4P számú légi közlekedési esemény szakmai vizsgálatának megszüntetése

- lajstromjele : **HA-VOF**
- típusa: **Cessna F-150M**
- hajtómű típusa: **Rotax 912 S3**
- üzemeltetője: **CAVOK Aviation Training Kft.**

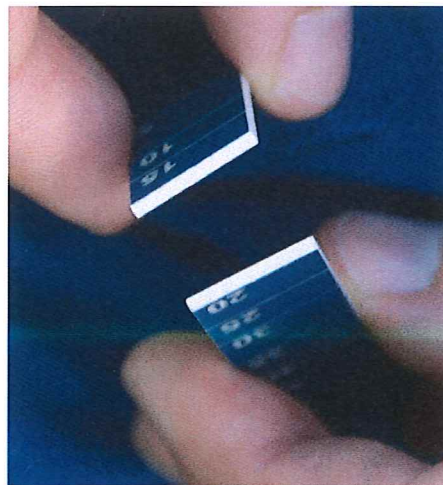
2.ábra

A mérőpálca vizsgálata során megállapítható volt, hogy annak feliratai a 20-as értéktől kezdődnek. A bal pilótaülés mögött a pálca tárolására szolgáló oldalzsebben megtalálható volt az arról letörött rész (2.ábra), amelyen a számozás folytatódott 15, 10 és 5 értékekkel.

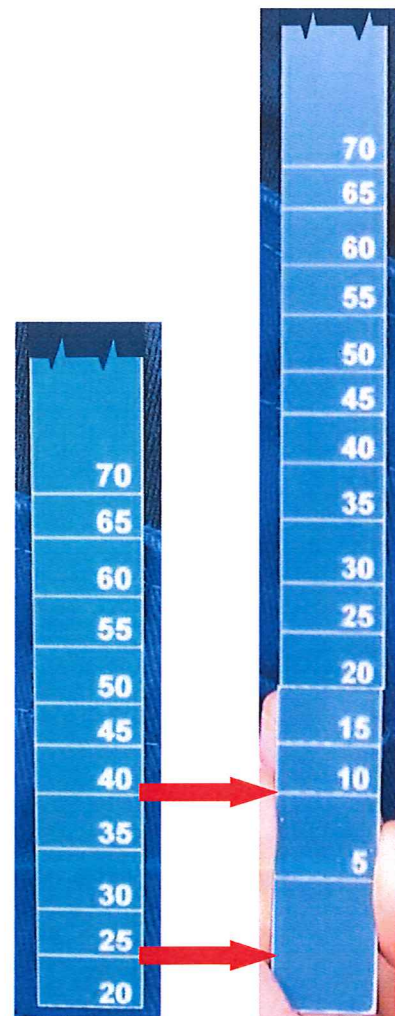
4.ábra

A KBSZ véleménye szerint a törött szintmérőt látva a személyzet a számozást úgy értelmezhetette, hogy annak az értéke a fölötte lévő vonalra vonatkozik, és így olvasta le az üzemanyag tartályok mennyiségmérése során a 20 illetve a 35 liter értéket (4.ábra bal oldali képe), amely a repülési naplóban a repülés előtt dokumentálásra került.

A KBSZ a törött szintmérő pálcáról készült fényképet, és a letörött véggel kiegészített szintmérő pálcáról készült fényképet azonos nagyítás mellett egymás mellé helyezte oly módon, hogy azok alsó felülete azonos magasságban helyezkedjen el (4.ábra), ezt követően megvizsgálta, hogy a személyzet által valósnak vélt értékek a valóságban mekkora értékek lehettek. A törött pálcá 35-ös érték felett lévő szintje az egész pálcán körülbelül 10 liternek, a 20-ös érték felett lévő szintje pedig körülbelül 2-3 liternek felel meg. Így az indulást megelőzően körülbelül 12-13 liter üzemanyag lehetett a repülőgép tartályaiban, a személyzet által vélt 55 liter helyett.
