# ZÁRÓJELENTÉS

2015-262-4

Repülőesemény

Piper PA-28

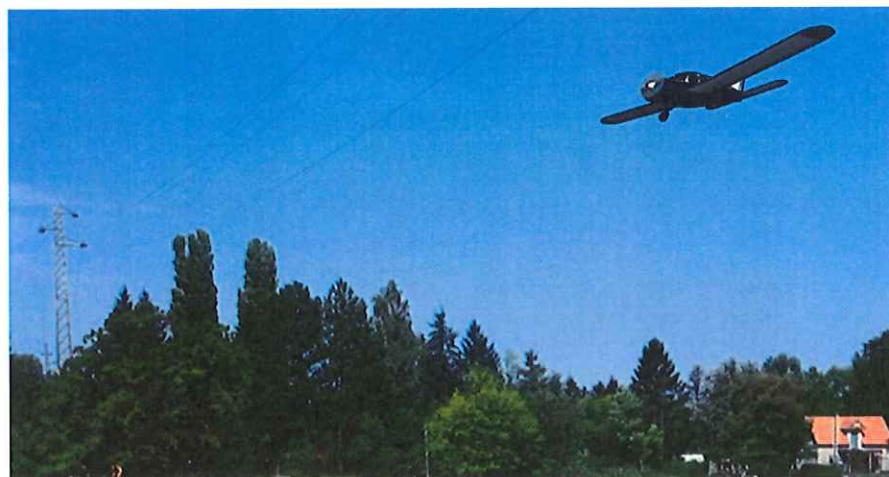
A felszállásra 18:20-kor került sor. Ezt követően először Délegyháza térségében végeztek gyakorló repülést, utána pedig a Ráckevei Duna-ág felé vették az irányt azzal a céllal, hogy megnézzenek egy telket a közeli Angyali-szigeten (2. ábra). A szigettől keletre eső Duna-ágot elérve dél felé fordultak és süllyedni kezdtek, szándékuk szerint 20 m víz feletti magasságra. A folyónak ezen a szakaszán több nagyfeszültségű távvezeték húzódik a két part között. Süllyedés közben láttak is néhány vezetéket, ezért a pilóta úgy helyezkedett a géppel, hogy azokat elkerüljék. Ennek ellenére, mintegy 40-50 méter magasan ütköztek egy 220 kV-os névleges feszültségű, 250 méter fesztávolságú előfeszített alumínium vezetékkel (3. ábra). Elmondásuk szerint a vezetéket csak közvetlenül az ütközés előtt észlelték. Mindössze egy villanásra és egy koppanásra lettek figyelmesek.

3. ábra: a repülőgép valószínűsített helyzete ütközést megelőzően (illusztráció)

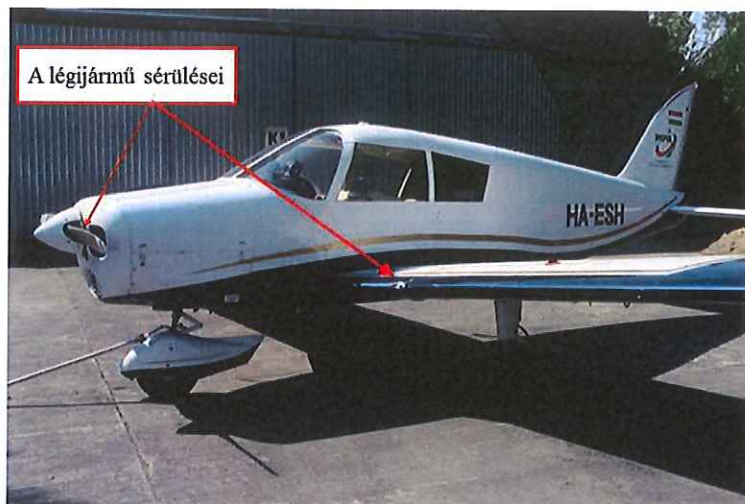
A pilóta az eseményt követően a repülőgép vezethetőségében nem észlelt változást. Emelkedésbe kezdett és egy bal fordulóval elhagyta a területet. Elmondása szerint sem a motor teljesítménye, sem pedig a repülőgép üzemi tulajdonságai nem változtak észrevehetően, ennek ellenére úgy határoztak, hogy a lehető legrövidebb úton visszatérnek Tökölre. Leszállás után megvizsgálták a repülőgépet. Sérülést a balszárny belépő élén és a légszavaron találtak (4. ábra).

4. ábra: repülőgép sérüléseinek helye

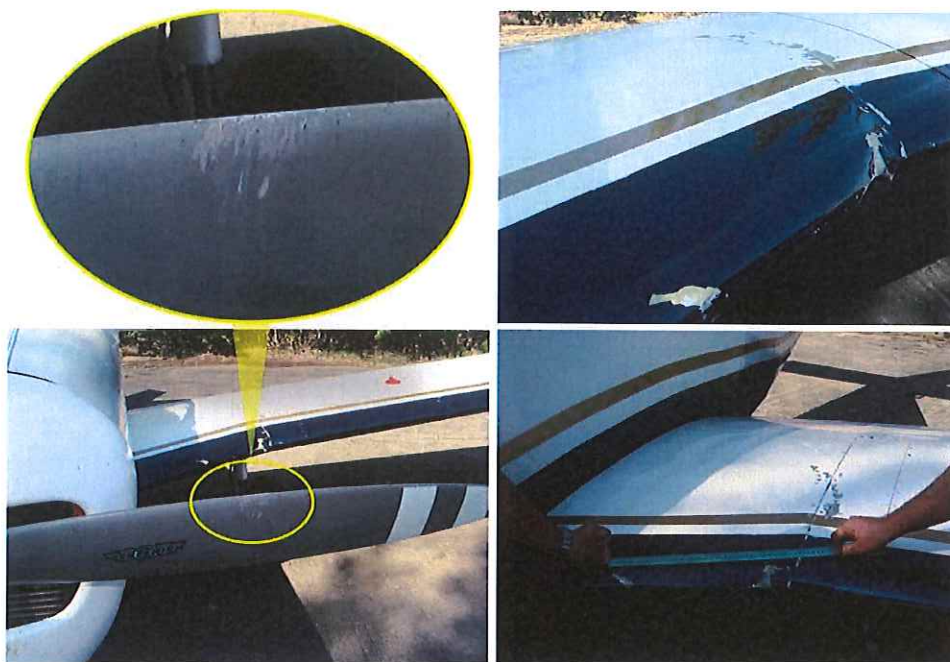
Az érintett légi jármű az eset kapcsán kismértékben sérült. A forgó légszavar által elvágott nagyfeszültségű távvezeték karcolásokat hagyott a légszavar belépő élén. A szárnyat borító lemezekre rácsapódó vezeték a lemezeket behorpasztotta, és azok festését megsértette (5. ábra). Egyéb sérülés a Vb tudomására nem jutott.

5. ábra: a légszavar és a szárny belépőél sérülései

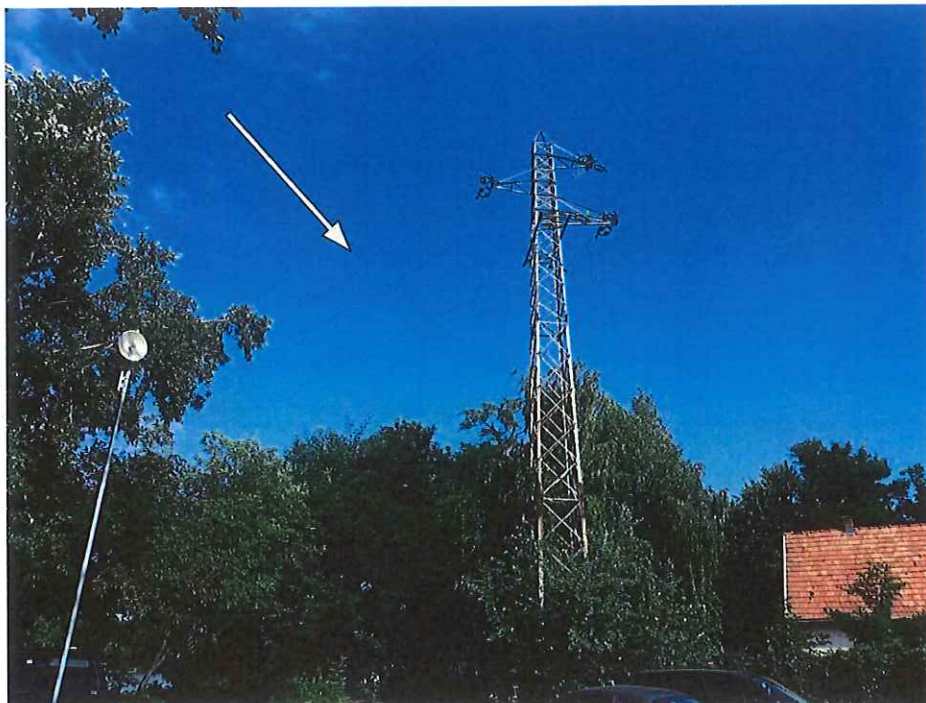
Az esemény kapcsán egy 220 kV-os nagyfeszültségű vezeték elszakadt (6. ábra). A szakadt vezetékét az Elektromos Művek szakemberei javították meg néhány órával az eseményt követően.

6. ábra: a sérült vezeték (helyreállítás után)

A 220kV-os vezetékek anyaga alumínium. A távvezeték közel 250 méteres feszítávolság átívelésére előfeszítést alkalmaznak. Az előfeszített és saját tömegével terhelt sodrony elvágásához elegendő mozgási energia állt rendelkezésre a légi járműben. Az légszavár által elvágott vezetékdarabok a megfeszítés és a gravitáció hatására a partok felé eltávolodtak egymástól. Miközben a légi jármű haladt a repülési pályáján a két kábelvég közül az egyik, a bal szárnyon sérülést okozott, de szerencsés módon nem akadt bele a légi járműbe. Az eltávolodott vezetékek nem csökkentette olyan mértékben a légi jármű sebességét, hogy az irányíthatatlanná vált volna, valamint a sérülésmentes kormányfelületek is működőképesekek maradtak.

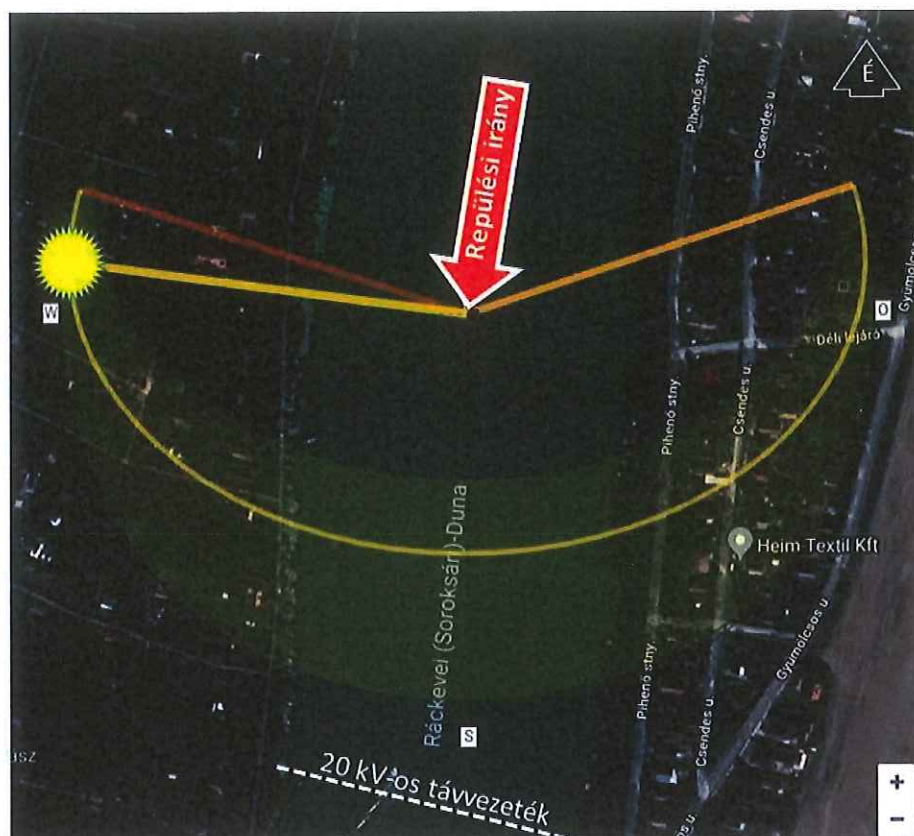
Az eset nappal, jó látási viszonyok mellett, említésre méltó meteorológiai jelenség nélkül történt. Az eset időpontjában a Nap megközelítőleg 8 fok magasan állt és nyugatias irányból 277 fokról sütött (7. ábra). Egyéb időjárási körülmények az eset lefolyására nem voltak hatással, ezért részletezésük nem szükséges.

7. ábra: fényviszonyok alakulása az esemény napján

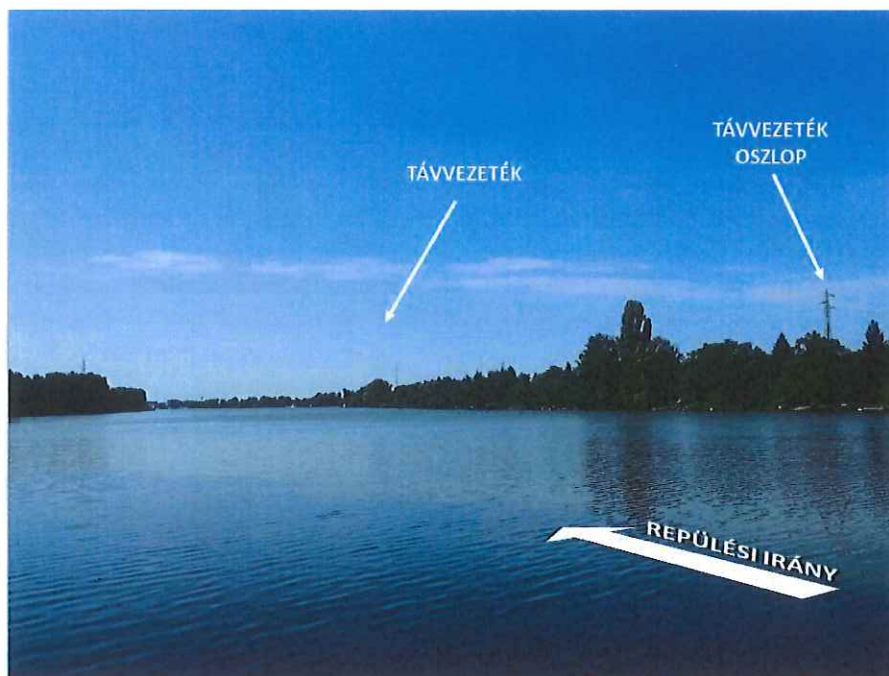
Az eset helyszínén több elektromos vezeték is keresztezi a Soroksári Duna-ágot. Ezen vezetékek tartó oszlopai közvetlenül a part két oldalán helyezkednek el, így csökkentve a lehető legkisebbre a kifeszített vezeték hosszát. A különböző feszültségű elektromos vezetékekhez eltérő magasságú tartóoszlopokat telepítettek. A 220 kV-os vezeték tartóoszlopa nem emelkedik ki jelentősen a környező fák lombjai közül, ezáltal a fákkal

körülölelt oszlopok nagyon nehezen észlelhetők a levegőből. A kifeszített vezeték önmagában nem, vagy csak korlátozottan látható. A repülést északi irányból déli irányba a Duna-ág felett hajtották végre. A repülési irányra merőlegesen húzódott az elektromos vezeték. Az eset időpontjában a napfény nyugati irányból érkezett a kilátást a repülési irányra nem zavarhatta, ugyanakkor a vezetékeket nem emelte ki a háttérből elősegítve ezzel annak észlelhetőségét (9. ábra).

9. ábra: az esemény helyszíne a repülés irányába nézve

A Vb szerint a fizikai környezet és a pilóta kapcsolata (a vezetékek és tartóoszlopaik helyzete, és a repülési pálya és a Nap állásának együttese miatt) az esemény bekövetkezéséhez hozzájárult.
