# ZÁRÓJELENTÉS

2015-283-4P

légiközlekedési baleset

R-26 SU Góbé

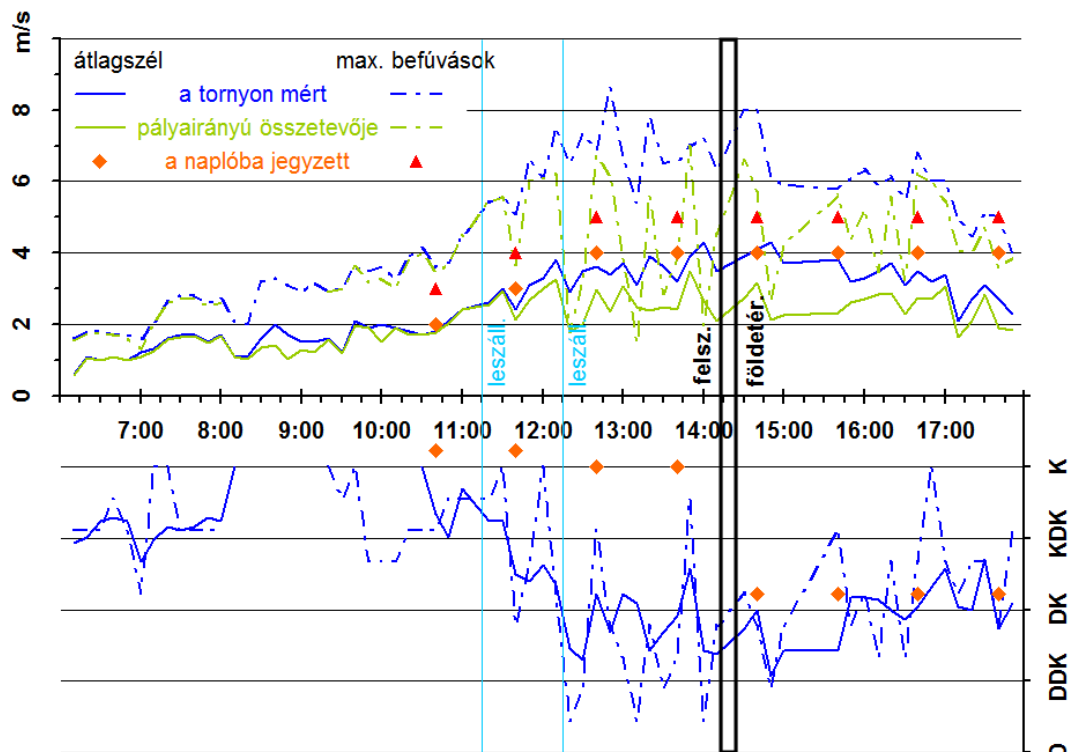
**2.ábra:** a szél sebességének és irányának változása Budaörs Repülőtéren

A szél erőssége a baleset idején, helyben, átlagában mérsékelt, 4 m/s körüli volt; ám kissé élénk, 6-7 m/s-os befúvásokkal.

A vizsgált repülés pont egy ilyen átmeneti szélerősödés idején történt. A pillanatnyi értékek nem kerülnek rögzítésre, azonban az megállapítható, hogy a 2-3 m/s erősségű szembeszél összetevőben a baleset idején 3 m/s erősségű pillanatnyi növekmény is jelentkezhetett.

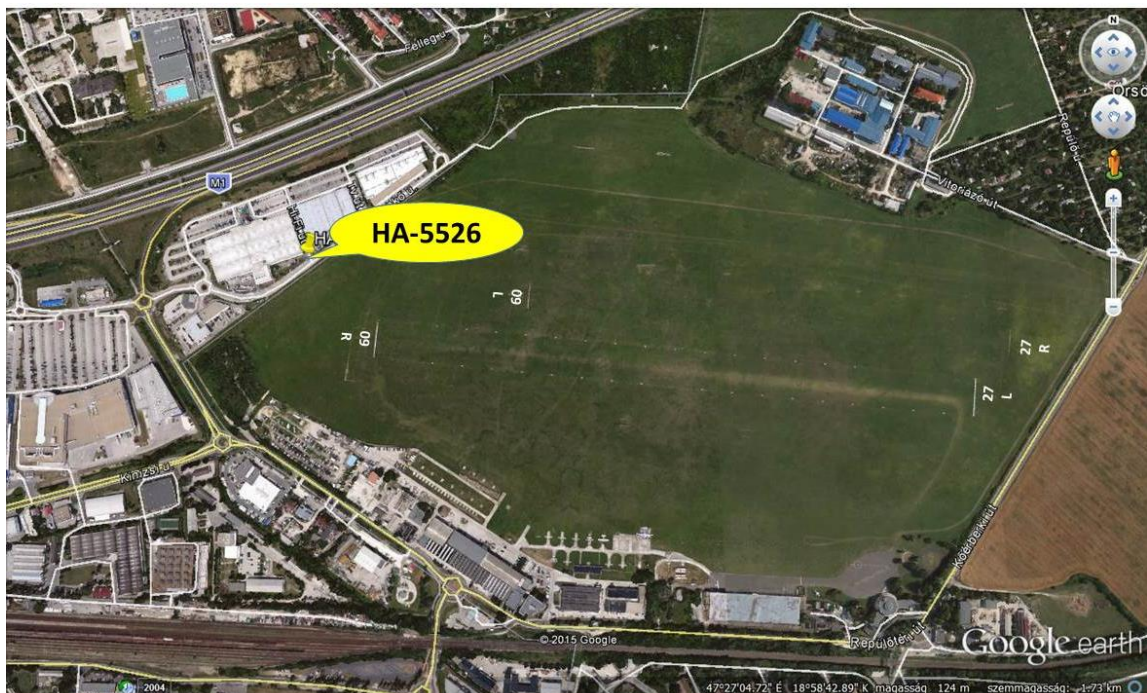
A repülőtér 90°-os irányú megközelítésének vonalán látható a HA-5526-al megjelölt terület, amely a vitorlázó repülőgép földetérési helye.

**3.ábra:** HA-5526 lajstromjelű repülőgép földetérésének helye a budaörsi repülőtérhez képest

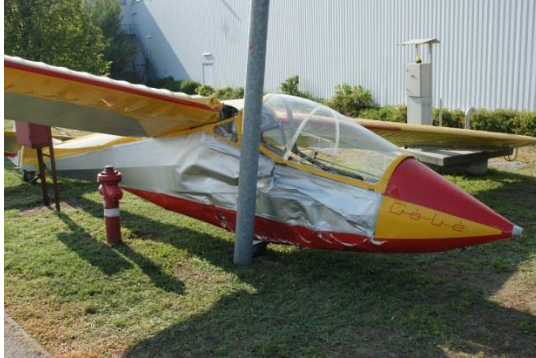
- a törzs farokrésze megrogyott
- a jobb szárny belépőéle a szárnytőnél roncsolódott
- a bal szárny külső rész deformálódott
- a pilótakabin jobb oldalánál a törzs deformálódott (4. ábra)
- a kabintető darabokra törött (5. ábra)

4. ábra: az orrész sérülései

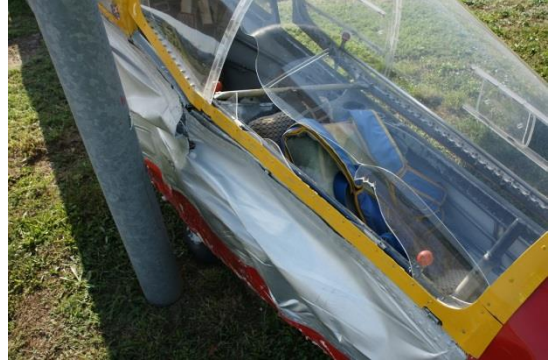
5. ábra: a kabintető sérülései

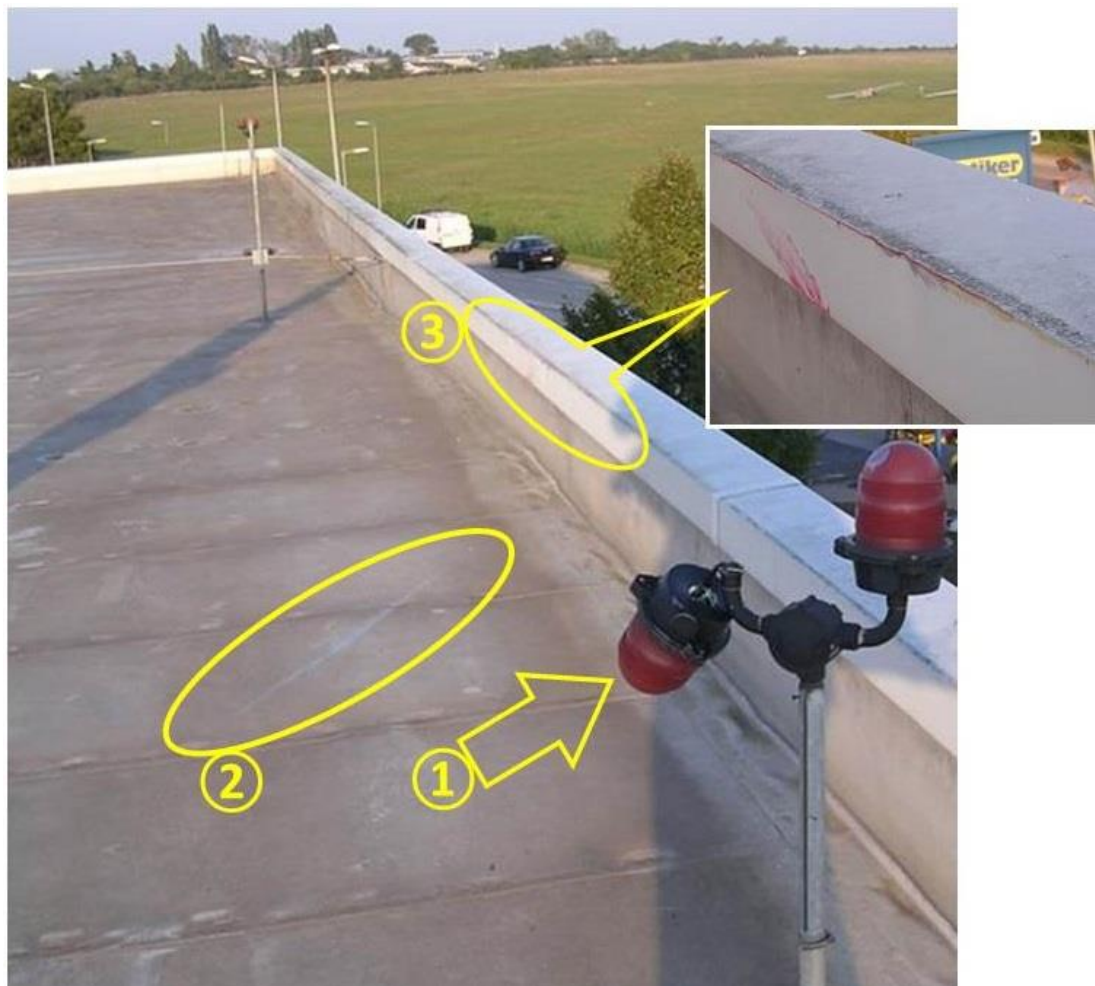
A vitorlázó repülőgép tereptárggyal ütközésének első nyomai a barkácsáruházzal tetején láthatóak (6.ábra). Az ütközés során az egyik lámpatartó oszlop két lámpatestjének egyike letörtött (① számmal jelölve). A farokcsúszó nyoma az épület födémen látható (② számmal jelölve). A törzs alsó részének piros festéknymai pedig a tető szegélyfalán láthatóak (③ számmal jelölve).

**6. ábra:** a barkácsáruház tetején látható ütközés nyomai

A nyomok vizsgálata alapján a Vb arra a véleményre jutott, hogy először a vitorlázógép farokcsúszója ütközött az épület födémmel, a törzs viszont ütközés nélkül áthaladt a födémtől körülbelül 120 centiméterrel magasabb szegélyfal fölött. Ez csak úgy történhetett, hogy a megközelítés során a repülőgép nagy állásszöggel repült az épület fölött, vélhetően a növendék pilóta által megkísérelt átemelkedési manőver végrehajtása során. A farokcsúszó a födémmel történő ütközéskor tovább süllyedni nem tudott, viszont a repülőgép súlypontja a

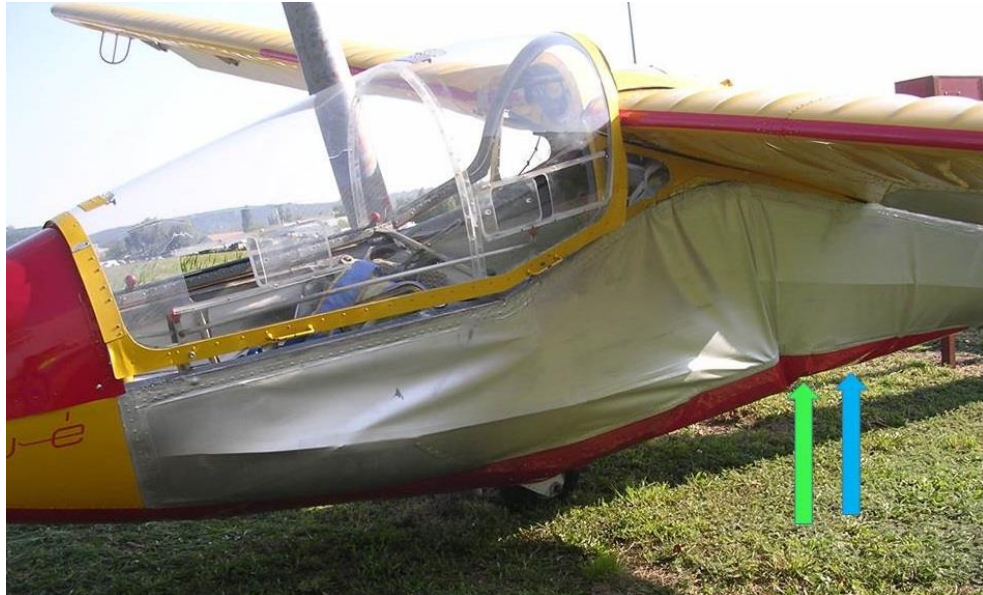
**7. ábra:** a repülőgép szegélyfallyal történő ütközésének nyoma

A 7. ábrán zöld nyíl jelzi a repülőgép szegélyfallyal történő ütközésének helyét. Az ütközés során fellépő erőhatások következtében a repülőgép farokrésze megrogyott. A repülőgép tehetetlenségének hatására folytatta mozgását korábbi haladási irányában, a törzs a zöld és a kék nyilak közötti részen végigcsúszott a szegélyfalon, melyet az azon hátrahagyott festéknyomok igazolnak.

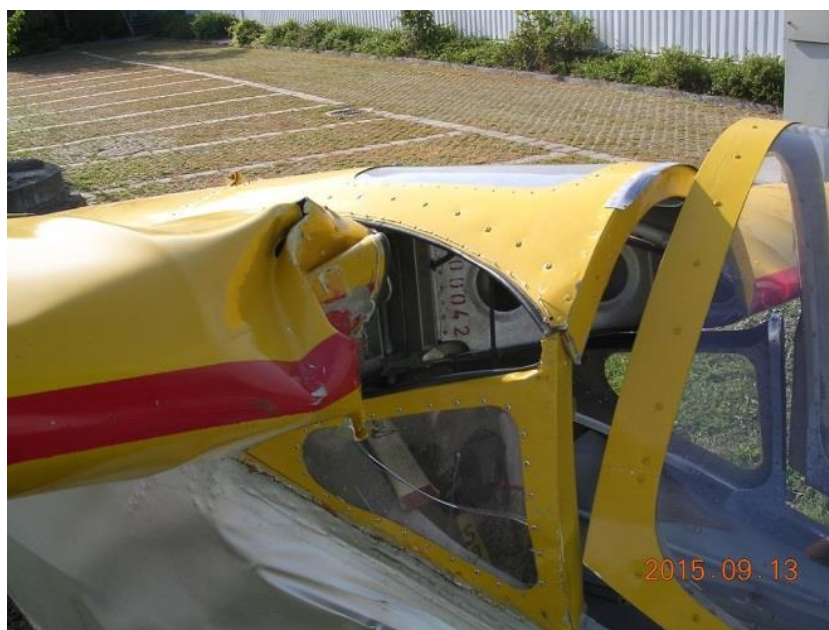
Ezt követően a lecsökkent sebesség és állásszög miatt a repülőgép átbillent a szegélyfalon, majd intenzív süllyedő mozgásba kezdett. A süllyedés során kezdett újból begyorsulni, azonban nagyon rövid távolságon belül nekiütközött a jobb szárnytő belépő-élével (8. ábra) a szervízút mellett álló lámpaoszlopnak (9. ábra), amelyen lecsúszva a talajon nyugalomba került.

**8. ábra:** a jobb oldali szárnytő belépőélen a lámpaoszloppal ütközés nyoma

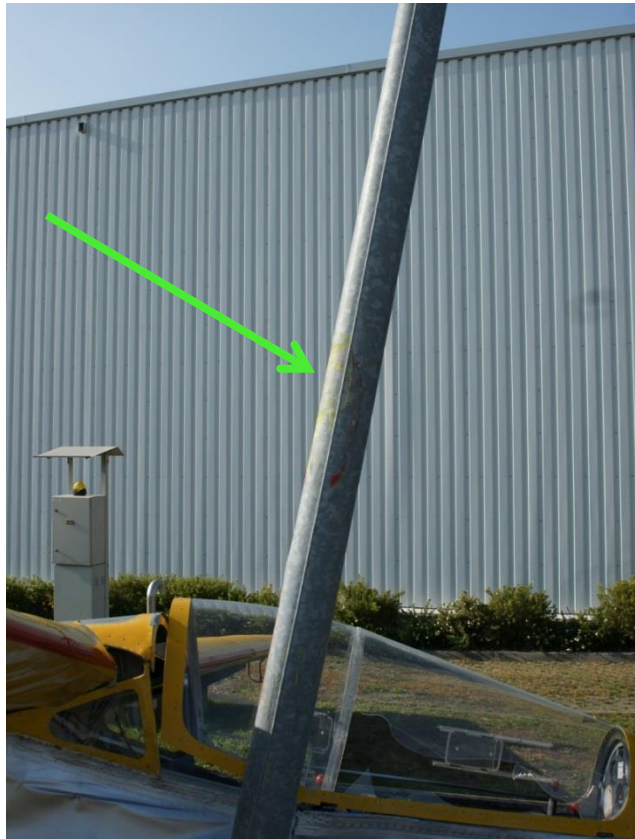
A 9. ábra zöld nyíllal megjelölt részén ütközött neki a vitorlázó repülőgép a lámpaoszlopnak, amelyen lecsúszva került nyugalomba. Az oszlopon látható sárga és piros festéknyomok a vitorlázó repülőgéppel történt ütközés során keletkeztek.

**9. ábra:** festéknyomok a lámpaoszlopon

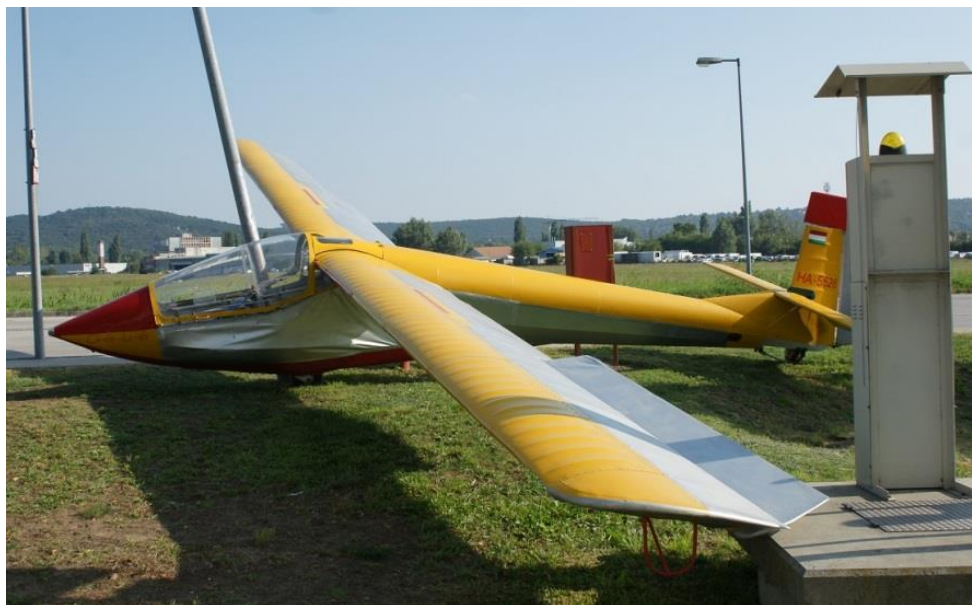
A 10. ábra jobb oldalán látható az elektromos elosztószekrény sérülésmentessége és a bal szárny csűrő kilépőjének épsége, melyek igazolják hogy a repülőgép mozgásának végső szakasza függőleges irányú volt, amely a lámpaoszlopon történő lecsúszás eredménye.

**10. ábra:** a sérülésmentes elektromos elosztószekrény és ép bal csűrő kilépő
