### Az esemény ismertetése

<b>Esemény besorolása:</b>	légiközlekedési baleset			
<b>Esemény időpontja:</b>	2015.10.18., 19:05LT			
<b>Esemény helye:</b>	Jakabszállás Repülőtér (LHJK); Magyarország			
<b>Légi jármű típusa, lajstromjele:</b>	CESSNA-150, HA-VOF			
<b>Légi jármű gyártási éve, sorozatszám:</b>	1976, F15001271			
<b>Hajtómű(vek) száma, típusa:</b>	1 db, ROTAX 912 S3 4.923.308			
<b>Repülés célja:</b>	Nem-kereskedelmi (oktatás)			
<b>Személy(ek)</b>		<b>személyzet</b>	<b>utazó</b>	<b>más érintett</b>
	<b>száma:</b>	2	-	-
	<b>sérült:</b>	nem sérült	-	-
<b>Rongálódás:</b>	<b>légi jármű:</b> jelentősen megrongálódott <b>3. fél:</b> -			
<b>Parancsnok jogosítása, képesítése:</b>	PPL(A) <sup>2</sup> , IR(A) <sup>3</sup> , NVFR, SEP(Land) <sup>4</sup> ,			
<b>Parancsnok kora, állampolgársága:</b>	62 éves, magyar			
<b>Parancsnok repülési tapasztalata</b>	<b>összes</b>	<b>típuson</b>	<b>utolsó 90 nap</b>	<b>utolsó 7 nap</b>
	<b>repült óra:</b>	5 500	320	45

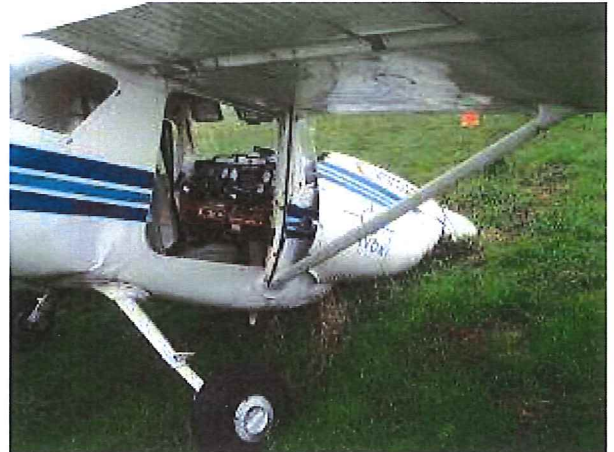
A repülőgép a futópálya végénél, attól enyhén jobbra eltérve, a füves területen ért földet. Az enyhe jobb bedöntés miatt az orrfutó és a jobb főfutó ért először földet, majd 3-4 m után a bal főfutó is. A földetéréskor az orrfutó kitért, majd a légsavartollak letörték. A Repülőgép mintegy 70 m megtétele után került nyugalomba. A repülőgép motorburkolata, légsavarja, törzse és futói jelentős mértékben sérültek.

A repülőgép repülésre alkalmas volt, megfelelően karbantartották. Rendelkezett a feladat végrehajtásához szükséges műszerezettséggel. Nincs információ olyan műszaki hibáról, ami szerepet játszhatott volna a baleset bekövetkezésében. Műszerek hibájára egyik pilóta sem hivatkozott.
