# ZÁRÓJELENTÉS

2015-374-4

Súlyos repülőesemény

Grob G-109

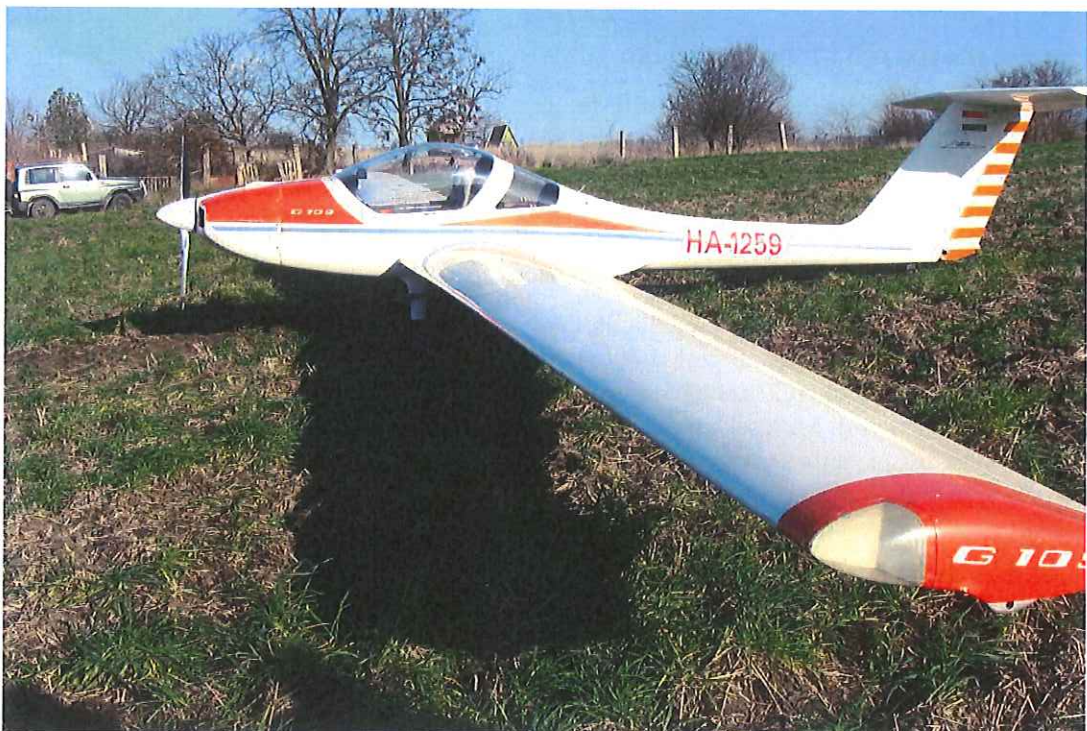
2. ábra A leszállás után nyugalomba került légi jármű

Esztergom repülőtérrel felszállva megkezdtek az emelkedést, a tervezett utazó magasság QNH 2500 láb volt. A pilóta a repülésről előzetesen repülési tervet nyújtott be, felszállás után pedig rádiókapcsolatba lépett a repülés tájékoztató szolgálattal. A pilóta emelkedés közben, mintegy QNH 2300-2400 láb magasságon a motor felől csattanást hallott. A motor fordulatszáma az emelkedés közben szokásos 3000 fordulat/perc-ről 1500 fordulat/perc-re csökkent és gázadásra sem reagált. Ezzel a lecsökkent fordulatszámmal repülésüket már vízszintesen sem tudták folytatni, mivel nyugodt időjárási körülmények között is legalább 2000-2200-as fordulatszám szükséges a vízszintes repülés fenntartására. A pilóta elmondása szerint annyira eltávolodtak már Esztergom repülőtértől, hogy folyamatos süllyedésük mellett nem volt lehetőség visszatérni az indulási repülőtérre. Ekkor a kényszerhelyzetben levő pilóta kiválasztotta a leszállásra alkalmas területet. Megközelítés közben informálta a repülés tájékoztató szolgálatot a kialakult helyzetről majd sikeresen végrehajtotta a terepre szállást Tokod község közelében egy közepesen lágy talajú szántóföldre. Személyi sérülés nem történt és a légi jármű sem rongálódott meg a leszállás során.

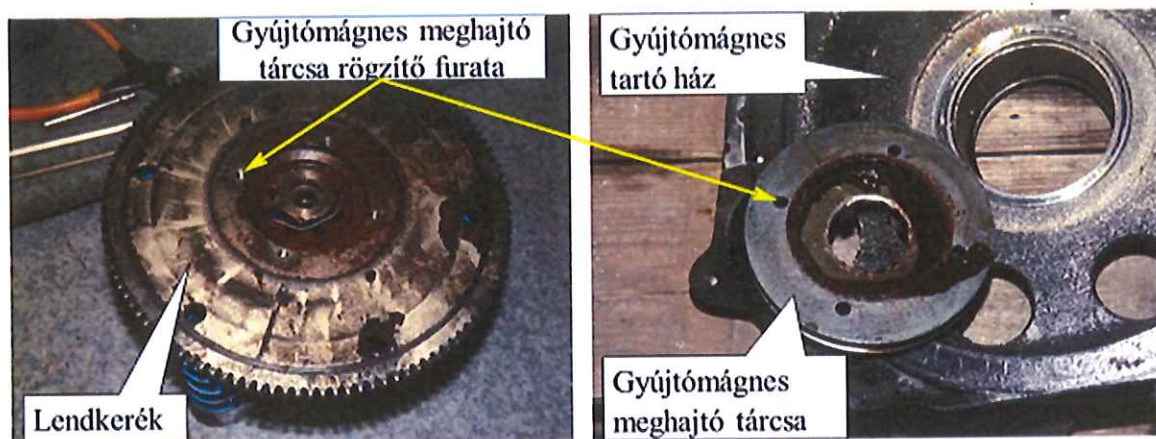
Az érintett légijármű sárkányszerkezete az eset kapcsán nem sérült, azonban annak motorjában a fellazult lendkerék a gyújtómágnes tartó házban megtámaszkodva elfordult és forgás közben gyújtómágnes meghajtó tárcsa koptatta a gyújtómágnes tartó házat. (3. ábra). A főtengelyben levő illesztő csapok elfordultak a lendkeréken. Ezen alkatrészek élei szintén a súrlódás miatt kisebb mértékben sérültek.

3. ábra A sérült alkatrészek

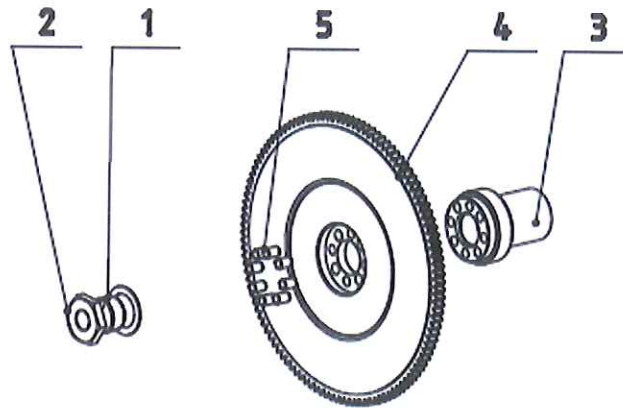
A lendkerék pozicionálása a főtengelyre egy illesztő perem és 8 db illesztő csap (5) révén történik (4. ábra). A 8 db illesztő csap közül 1 db kitüntetett pozícióban helyezkedik el. Ez biztosítja a lendkerék (4) és a gyújtás egymáshoz viszonyított pozícióját. A lendkereket 1 db rögzítő csavar (2) szorítja a főtengelyhez (3). Ezen csavar kilazulását a menet geometriája, előfeszítő erő (a csavar 400 Nm nyomatékra húzása) és biztosító huzal akadályozza meg. A lendkerék külső peremén egy fogaskerék koszorú helyezkedik el. Ennek feladata az elektromos önindító motor forgató nyomatékának átvitele a főtengelyre. Az önindító motor és a lendkerék fogaskereke csak az indítás során lép egymással mechanikus kapcsolatba. Az önindító fogaskereke tengely irányú mozgást is végez ezért a fogaskerekek foghegyei kopnak a leginkább ebben a mechanikus rendszerben.

4. ábra 1 alátét, 2 rögzítő csavar, 3 főtengely vég, 4 lendkerék, 5 illesztő csapok

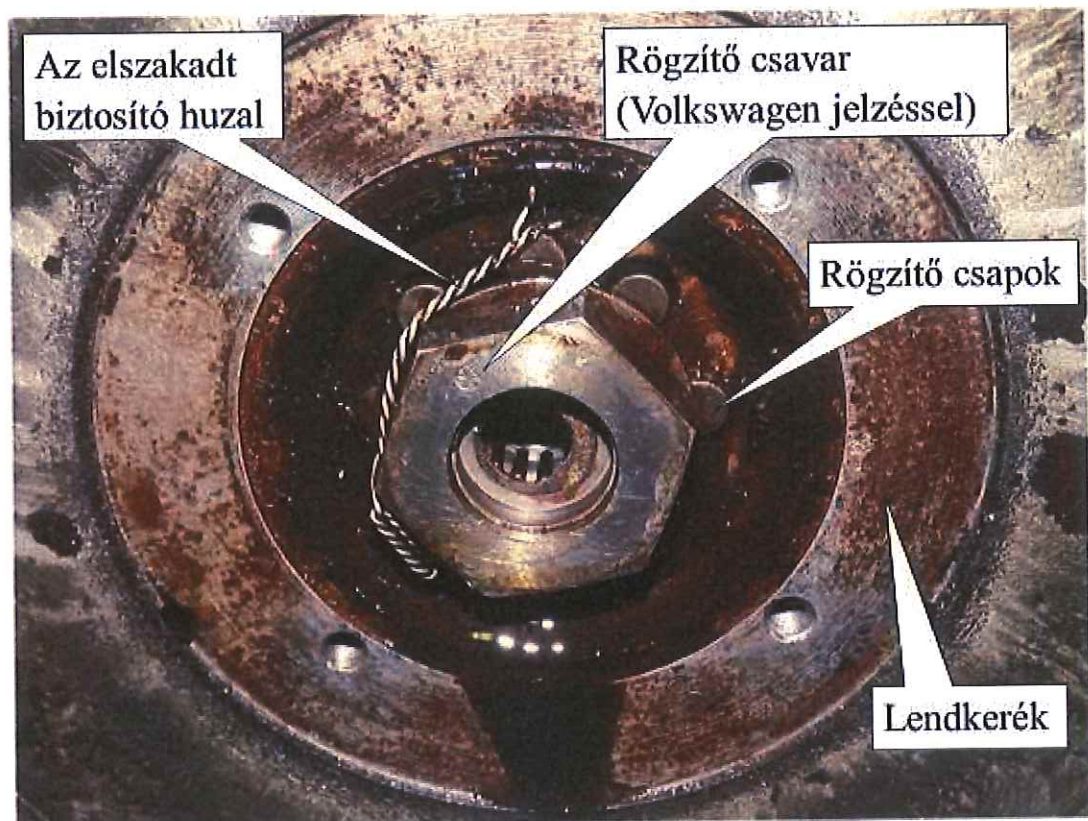
Emelkedés közben a pilóta a motor felől csattanásra lett figyelmes. Ezt követően a motor fordulatszáma kb. 1500 fordulat/perc értéken állandósult, gázadásra nem reagált. A leszállás után motormegbontás nélkül megállapítható volt, hogy a motor főtengelyének ellenkező két végére felszerelt légsavár és lendkerék között nincs mechanikus kapcsolat. Az erőátviteli lánc megszakadásának helyét a motor megbontása nélkül nem lehetett meghatározni. A légijárműből kiépített motor szétszerelése műhely körülmények között történt. A gyújtómágnés és a tartó ház leszerelésekor megállapítható volt, hogy a lendkerékrögizítő csavar meglazult, biztosító huzalja elszakadt és a csavar kitekeredett (6. ábra). Egy menetes kötőelem önzárási feltétele a megfelelő menet geometria és az előírt előfeszítő erő. A biztonság növelése érdekében ez kiegészülhet pl. biztosító huzal használatával. Ezen feltételek közül jelen esetben az előfeszítő erő nagysága így a csavar meghúzási nyomatéka sem érte el a gyár által előírt értéket. A rögzítő csavar olyan mértékben fellazult, hogy a lendkerék képes volt átfordulni az illesztő csapokon. Így a főtengelyhez képest megváltozott a lendkerék és a hozzá kapcsolódó gyújtás szöghelyzete. A Vb álláspontja szerint a teljesítmény elvesztését a gyújtás eltolódása okozta. Mivel a pilóta a gázkar állításával közvetlenül a porlasztóban levő pillangószelepet mozgatja, ezzel csekély mértékben változtatni tudta ugyan a motor fordulatszámát, de számottevő teljesítménynövekedést ekkor már nem tudott elérni.

6. ábra A főtengelyre a próba során visszaillesztett lendkerék

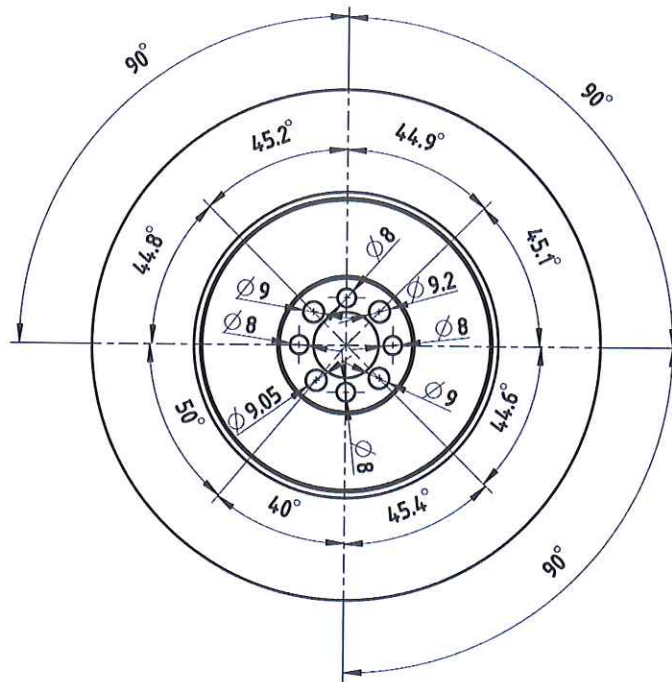
A Vb a motor szétszerelése során megállapította, hogy a lendkerék egyes furatai – melyek a lendkerék-főtengely pozícionálásért felelősek – lényegesen nagyobb átmérőjűek az előírtnál (7. ábra és 8. ábra).

7. ábra A lendkerék furatainak tényleges méretei Vb mérései alapján

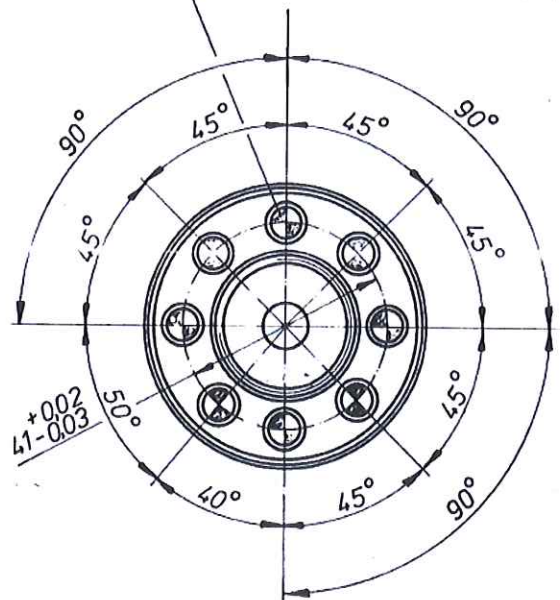
8. ábra A lendkerék furat kiosztásai a gyártási rajz alapján

A gyártó által közreadott műszaki rajzról (8. ábra) egyértelműen megállapítható, hogy a légi járműbe szerelt lendkerék nem felel meg a gyári kialakításnak. A gyár által előírt 8 db 8 mm átmérőjű furat átmérő tűrése  $+0.004/0$  mm. A megmért lendkeréken 4 db furat 9 és 9.2 mm közötti átmérővel rendelkezett (9. ábra).

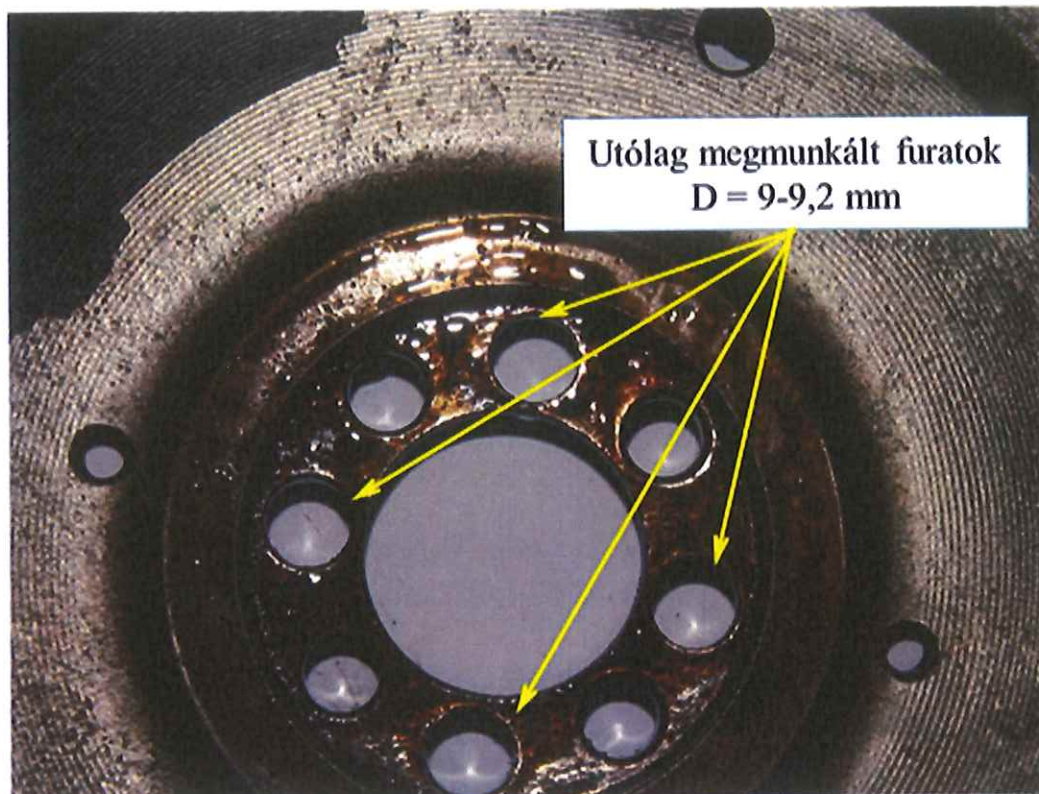
9. ábra A leszerelt lendkerék

A Vb megállapítása szerint a légi járműbe szerelt lendkerék csaknem megegyezik egy a Volkswagen gyár által gyártott és személygépjárművekben használt alkatrészszel, ami viszont nem teljesen azonos a repülőgépre rendszeresített eredeti alkatrészszel. Így a főtengelyen és a lendkeréken levő furatok száma nem egyezett meg, ezért a lendkeréken további furatok kialakítása vált szükségessé. A rögzítő furatok pozícionált méretei az utólagos megmunkálást követően (pozíció fúrás) nem feleltek meg a gyári értékeknek. Ezért a rögzítő csapok beszerelése csak úgy volt kivitelezhető, ha a furatokat a gyári átmérőnél jóval nagyobbra, közel 9 mm-átmérőre fúrták. Ez az átalakítás nagyban befolyásolta a főtengelyen rögzített lendkerék erőviszonyait. A nem gyári alkatrészek beszerelése, illetve a gyári alkatrészek átalakítása nem engedélyezett. A lendkerék rögzítő csavar fellazulása a gyári alkatrész beépítésével és az előírt (400 Nm) meghúzási nyomatékkal szerelve elkerülhető lett volna. A Vb feltételezése szerint a lendkerék cseréjére akkor lehetett szükség, amikor a rá rögzített fogaskerék koszorú annyira elkopott, hogy a motorindításhoz szükséges megfelelő fogaskerék kapcsolat már nem jöhetett létre. Ilyen meghibásodásra, illetve javításra utaló bejegyzést a korábbi dokumentumokban azonban a Vb nem talált.

- nem gyári kialakítású alkatrész került beszerelésre, nem engedélyezett módosításokkal és nem megfelelő technológiával.
