## Az esemény ismertetése

MT-3 típusú girokopter (illusztráció; forrás: internet)

<b>Esemény besorolása:</b>	légiközlekedési baleset			
<b>Esemény időpontja:</b>	2015.11. 23., 12:58LT <sup>1</sup>			
<b>Esemény helye:</b>	Budaörs repülőtér; Magyarország			
<b>Légijármű típusa, lajstromjele:</b>	MT-3, HA-GYA			
<b>Légijármű gyártási éve, sorozatszám:</b>	2007, DO7 G60			
<b>Hajtóművek száma, típusa:</b>	1 db, Rotax 912 ULS			
<b>Repülés célja:</b>	Nem-kereskedelmi (magáncélú)			
<b>Személyek</b>	<b>száma:</b>	<b>pilóta</b> 1	<b>utas</b> 1	<b>más érintett</b> 0
	<b>sérült:</b>	súlyosan sérült	nem sérült	-
<b>Rongálódás:</b>	<b>légijármű:</b> jelentősen megrongálódott <b>3. fél:</b> nem károsodott			
<b>Parancsnok jogosítása, képesítése:</b>	AGPL <sup>2</sup> , AGR <sup>3</sup>			
<b>Parancsnok kora, állampolgársága:</b>	47 éves, magyar			
<b>Parancsnok repülési tapasztalata</b>	<b>összes</b>	<b>típuson</b>	<b>utolsó 90 nap</b>	<b>utolsó 7 nap</b>
<b>repült óra:</b>	30,1	30,1	14,4	0
<b>Információ forrása:</b>	bejelentés, helyszíni szemle, tanúk meghallgatása, fényképek, dokumentumok.

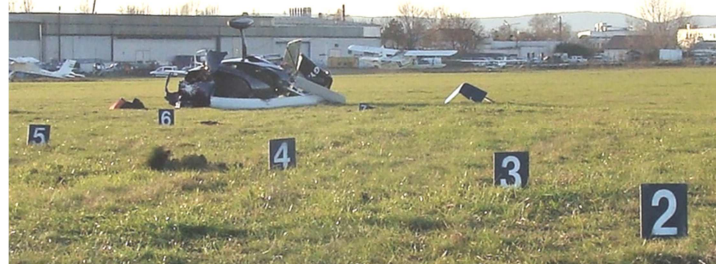
Budaörs repülőtérén a futópályáktól délre, 27-es (nyugati) irányban megkezdett nekifutás közben elpattant és oldalra billent légijármű forgószárnyai a füves talajt érték, melyben nyomot hagytak, ami alapján rekonstruálható volt a becsapódás folyamata. A jármű a forgószárnyak földnek ütközését és megrongálódását követően orr részével a talajnak ütközött, majd a haladási iránnyal ellentétes helyzetben került nyugalomba.

A forgószárny lapátok nyomai és a roncs helyzete
