# ZÁRÓJELENTÉS

2015-404-4  
súlyos repülőesemény

RASIN (Lepavina) – KOPRY (Zákány) navigációs pontok  
2015. december 24.

Boeing B737-800 / Airbus A319  
EI-ENZ / D-ASTC

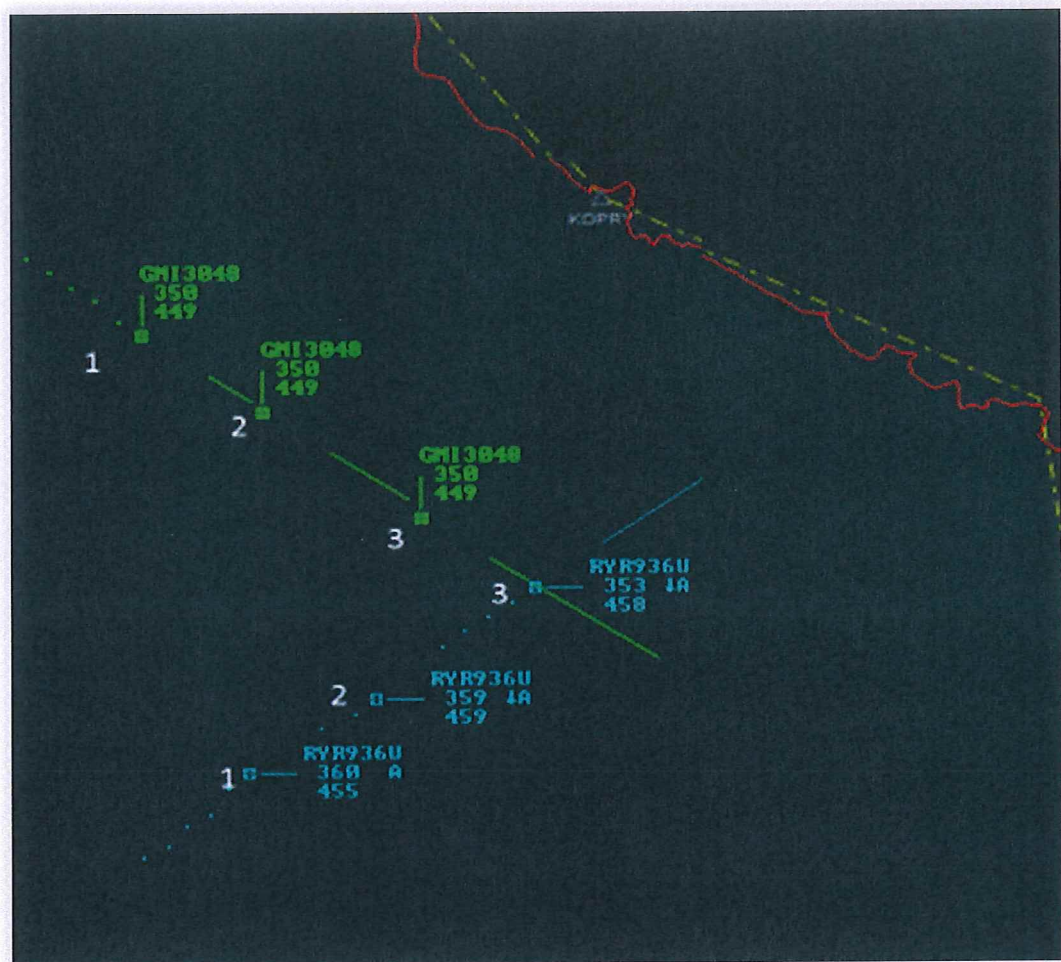
4. ábra: Esemény lefolyása

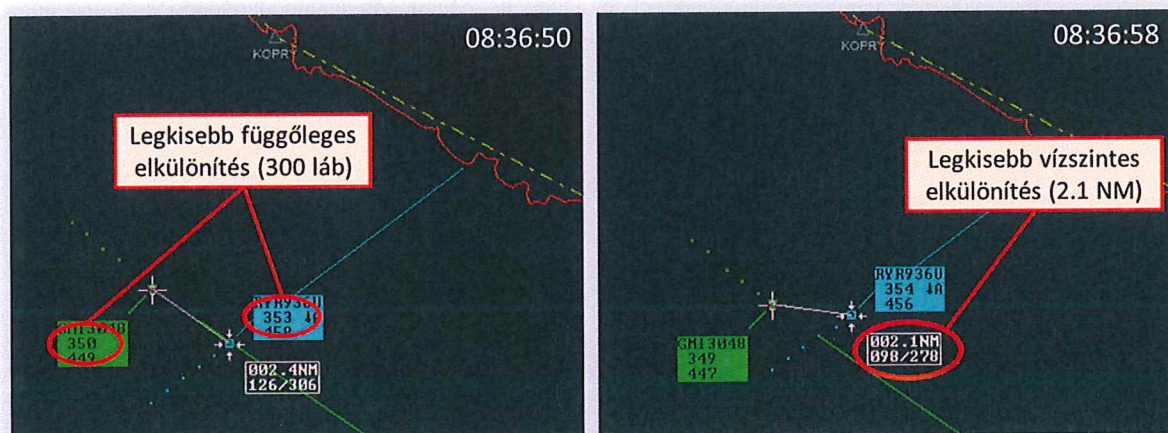
08:36:34-kor a WL szektor légiforgalmi irányítóinak mindkét radar képernyőjén STCA jelzés jelent meg (9. ábra). Ezzel egyidőben a légi járművek fedélzetén TCAS TA tájékoztatás jelent meg, melynek hatására a RYR936U személyzete csökkentette a süllyedés mértékét (5. ábra).

5. ábra: legkisebb függőleges és vízszintes elkülönítés

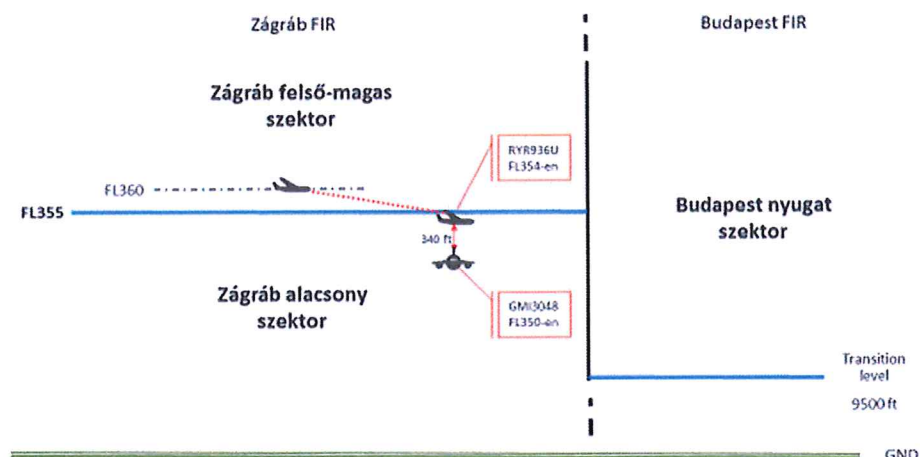
08:36:44-kor a WL EC utasította a RYR936U járatot a süllyedés megszakítására, melyet a repülőgép FL354-en valósított meg (6. ábra).

6. ábra Szektorizáció és függőleges elkülönítés sérülés

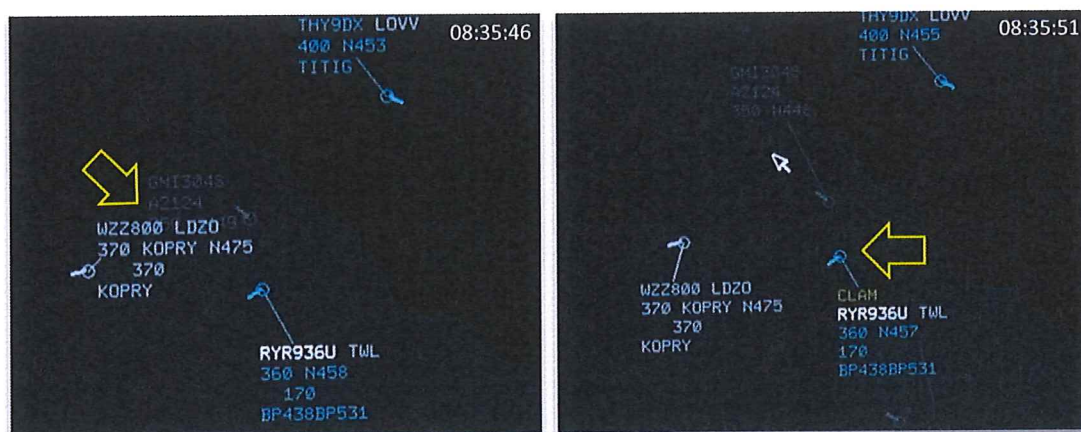
8. ábra: bal oldali ábra – egymáson fekvő radarcímkék, jobb oldali ábra – RYR936U süllyesztés pillanata

Amikor a RYR936U járat süllyedést kért, a magyar légiforgalmi irányítás ellenőrizte ugyan, hogy saját légtérben van-e mérvadó forgalom, de azt nem koordinálta, hogy a süllyedést már a horvát légtérben is meg lehet-e kezdeni. A konfliktuskutatás során nem észlelte a horvát légtérben mérvadó, keresztező forgalmat. A GMI3048 járat radar címkéje „nem releváns” szürke színben jelent meg a képernyőn és azt, a közelben szintén a magyar légtérbe tartó WZZ800 járat radar címkéje is részben takarta.

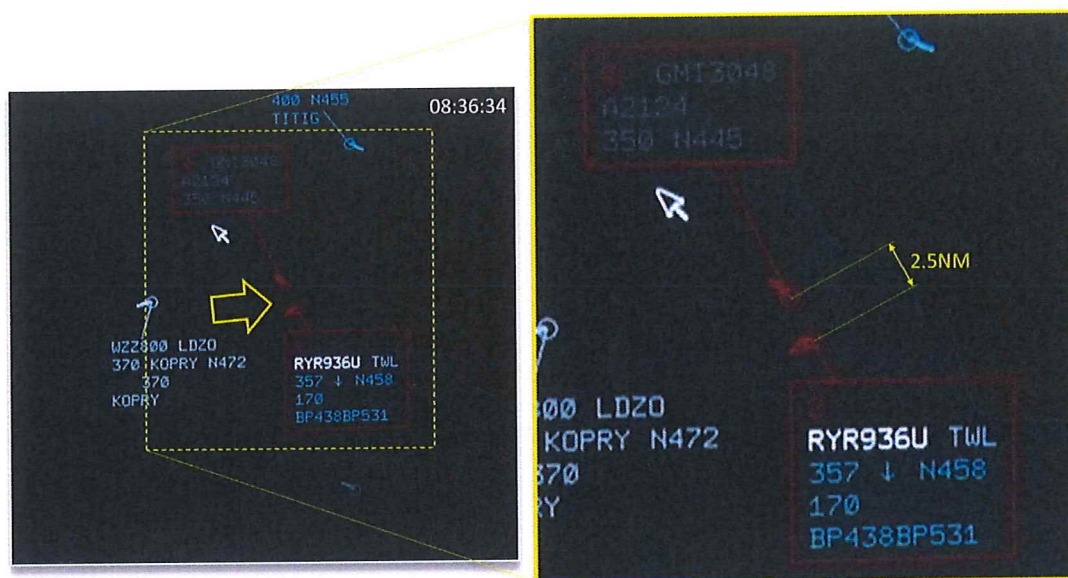
A veszélyes helyzetet a légiforgalmi irányítás az STCA jelzésnek köszönhetően észlelte, és kitérítő tevékenységként a RYR936U járatot utasította a süllyedés megállítására és a „jelenlegi” magasság tartására (8. ábra). A süllyedés megállításának okát azonban nem közölte a RYR936U személyzetével, és az előírásoktól eltérően, a mérvadó forgalomról forgalmi tájékoztatást sem adott. Ennek oka a Vb álláspontja szerint vélhetően az lehetett, hogy a légiforgalmi irányító úgy ítélte meg a radarkép alapján, hogy a beavatkozást követően összeütközési veszély nem áll fenn.

9. ábra: Az elkülönítési minimum sérülés pillanata
