**KÖZLEKEDÉSBIZTONSÁGI  
SZERVEZET**

## **ZÁRÓJELENTÉS**

**2015-0459-5  
vasúti baleset, vonat kisiklása**

**Jánoshegy állomás  
2015. május 12.**

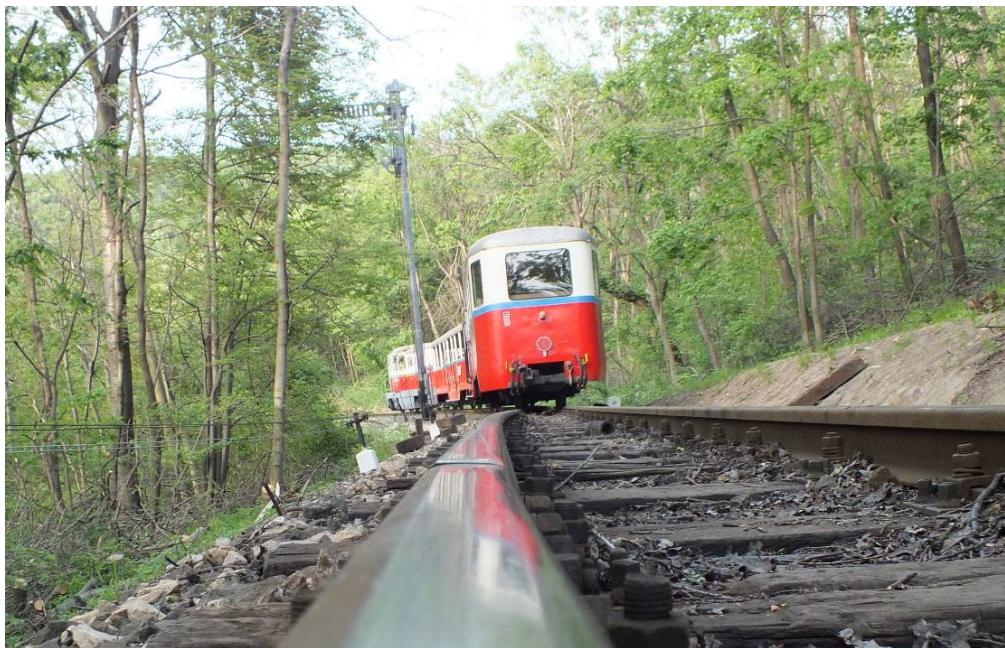
2015. május 12-én a Széchenyihegyről Hűvösvölgybe tartó 30118 sz. személyszállító vonatba másodikként besorozott 5055 2501 490-6 psz. kocsit Jánoshegy állomás után, a 46-47 szelvények között az első fogóvázával kisiklott (1-8 és 2-7 csapszámú tengelyek). A kisiklás után kb. 30 métert a vonat továbbhaladt a megállásig (3. ábra).

3. ábra: a kisiklás kezdete a bal illesztés előtt és a vonat

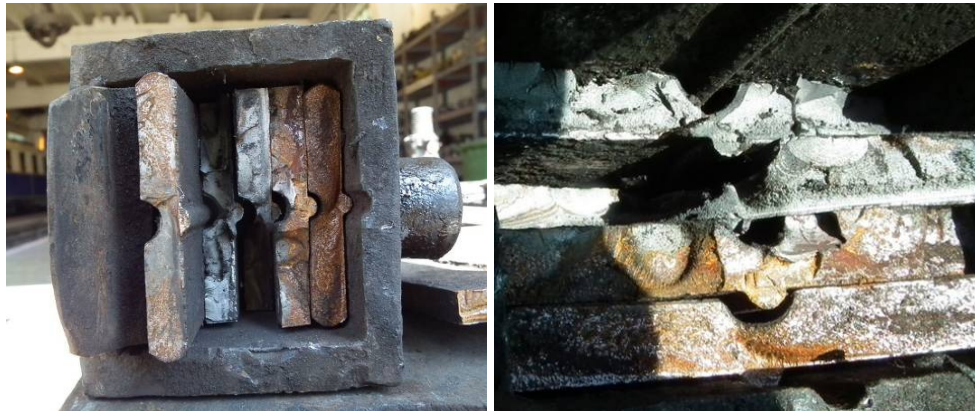
Az 1-8 tengelycsapokhoz tartozó rugókat és függesztőket a Vb eltörve találta. Az 1. tengelycsapnál az eredetileg 5 lapos laprugó minden lapja eltört (4. ábra), a főlap és a felső mellékletlap a forgóvázkeretben maradt, a második mellékletlap a baleset helyszínén megtalálható volt, további két mellékletlapot nem sikerült fellelni.

4. ábra: az eltört laprugó és törési felületei

A személykocsí 1. tengelycsapjához tartozó laprugó két alsó melléklapja a kocsí üzeme során – pontosan meg nem határozható időben, de mindenképpen a balesetet megelőzően több nappal – anyagfáradás következtében eltört, és ismeretlen helyen kiesett.

Mivel a törési felület e két lap esetében számottevően rozsdás, ellentétben a három felső lap felületével, töréseik nem keletkeztek egy időben, vagy néhány percen belül; ezért következett a Vb a kisiklás előtt hosszabb idővel bekövetkezett törésre. A törési felületek képei anyagfáradásra utalnak.

A kocsí kisiklását az 1. tengelycsap laprugójának törése okozta. A törés azonban nem pillanatszerű volt, a rugólapok eltérő időben törtek, a törések közt eltelt idő olyan hosszú volt, hogy azon idő alatt a kocsí mindenképpen át kellett eszen kocsívizsgálaton (lásd még 2.2.1.2).

A rugó fáradásos törési felületei azt jelzik, hogy a kapott terhelés nagysága és/vagy időtartama nagyobb volt, mint amit elviselhet. A javítási adatokból következtethető, hogy a rugó legalább 13 és fél éve volt a kocsí alatt megbontás nélkül.

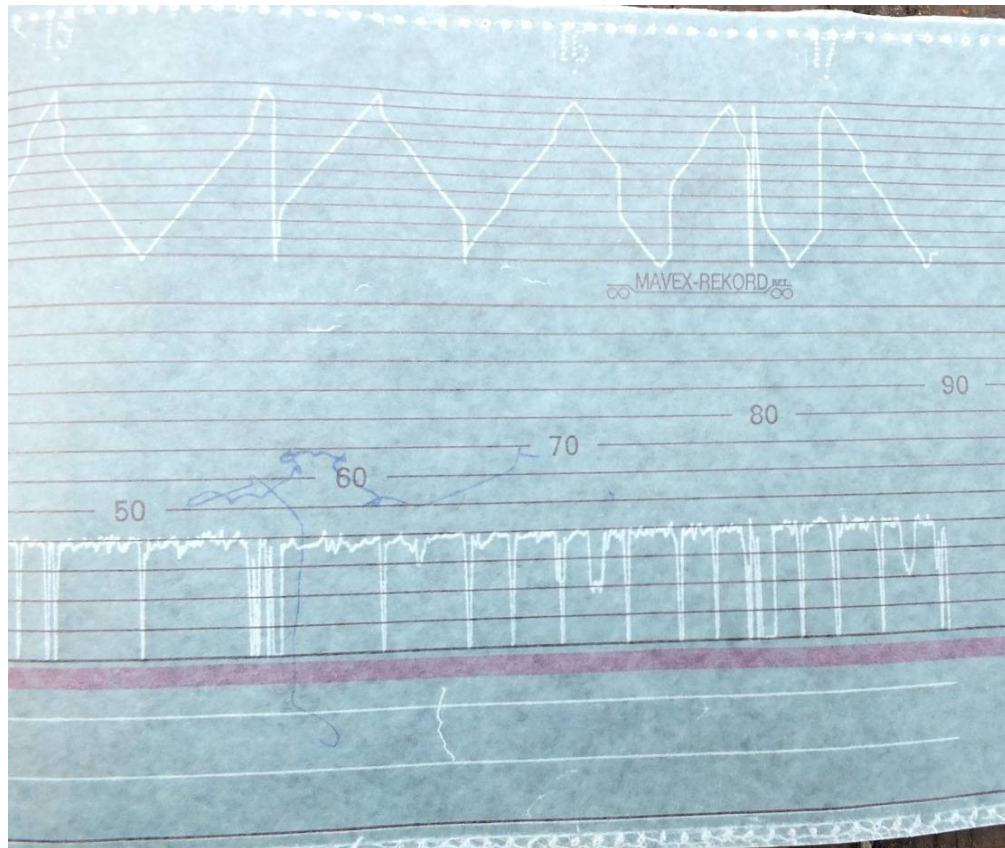
A mozdonyon Teloc RT 12 típusú, 60 km/h méréshatárú adatrögzítő működött. A benne volt szalag – melynek méréshatára 120 km/h volt – képét a 5. ábra mutatja:

5. ábra: a mozdony adatrögzítő-szalagja

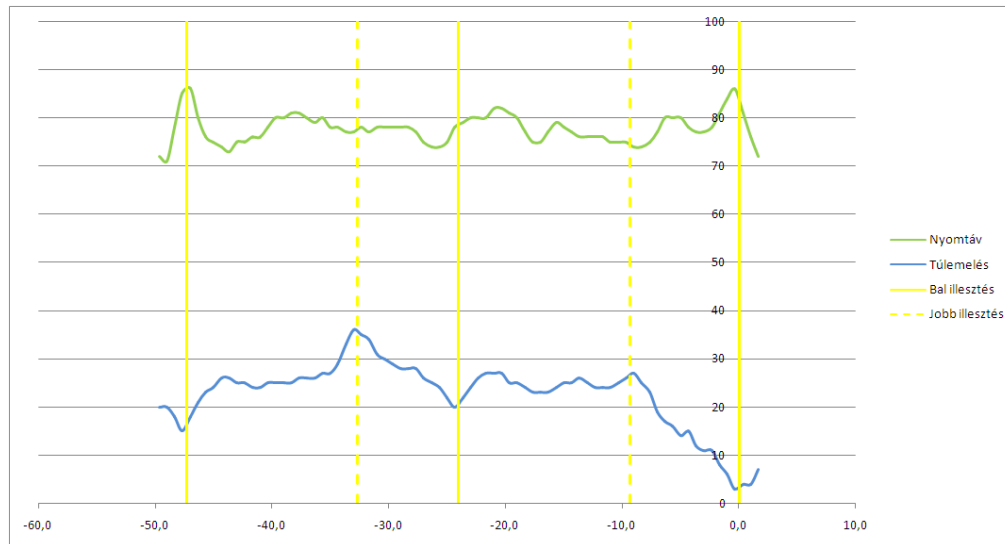
6. ábra: a vasúti pálya mért adatai

Érzelhető az ábrákon, hogy az illesztések elverődése síktorzulásokat okoz, ami önmagában nem kritikus, továbbá ilyen ingadozások az illesztésektől függetlenül is vannak a pályában.

Ezek alapján a kocsi első forgóváza  $5 \text{ mm} / 1500 \text{ mm}$ , azaz  $3 \text{ mm/m}$  (1:333) síktorzulásban volt. Ez az érték megfelel a megengedett 1:300 határértéknek. A két forgóváz között ugyanez  $15 \text{ mm} / 10\,900 \text{ mm}$ , azaz  $<1,5 \text{ mm/m}$  (1:726).

A nyomtáv mértéke a megengedett tartomány (nyombővítés és túrés) felső határán mozog, az illesztésben van csak kiugró értéke. Mivel a kisiklás felkapás nyomán történt, a nyomtáv gyors szűkülése ahhoz hozzájárulhatna, azonban a felkapás kezdetén a kerék még a bővülő szakaszban járt. (Azt követően jelentős, kb.  $8 \text{ mm/m}$  a szűkülés).

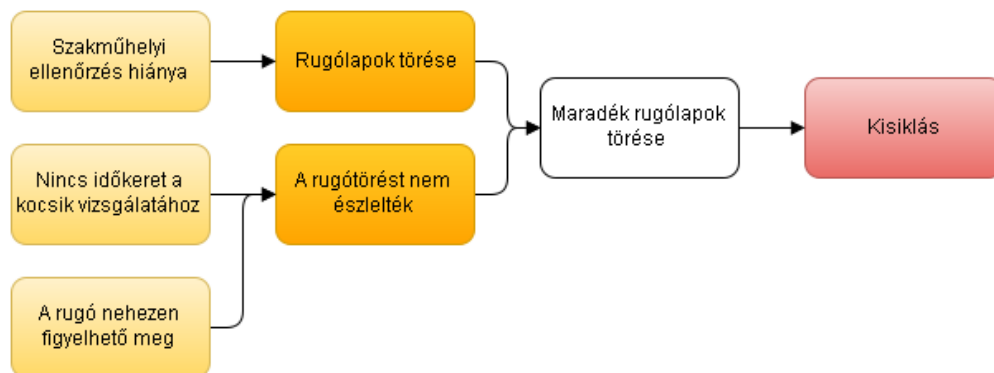
A kisiklott kerék laprugójának két melléklapja a balesetet megelőzően hosszabb idővel eltört, azt nem észlelték. A többlet-terhelést felvevő maradék rugólapok törése után rövid idővel a kocsi kisiklott (2.2.1).

A kocsi forgóváza nem kapta meg az indokolt szakműhelyi ellenőrzést, javítást (2.2.1.1).

A vasútüzem technológiai előírásaiban a mozdonyvezetők feladata a kocsi megvizsgálása, azonban ehhez időkeret nincs biztosítva (2.2.1.2).

A kocsi fogóváz-szerkezete olyan, hogy a rugó állapota csak nagyon célirányos kereséssel figyelhető meg (2.2.1.2).

7. ábra: a megállapítások összefüggései
