KÖZLEKEDÉSBIZTONSÁGI
SZERVEZET

ZÁRÓJELENTÉS

**2015-0527-5
VASÚTI BALESET**

**Budapest-Nyugati pályaudvar
2015. június 1.**

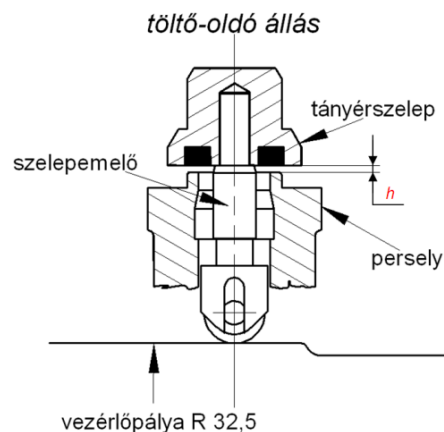
4. ábra: a gyorsító szelep nyitott állapota

A próbapadi vizsgálat után a fékezőszelep gyorstöltő szelepe löket értékeinek mérésére került sor, indikátor órával. A mérés során a fékezőszelep a próbapadi vizsgálathoz hasonlóan lett működtetve. A működtető kar lenyomása nélkül és a kar „kis erővel” történő lenyomása mellett. A 4. ábra a gyorstöltő szelep nyitott állapotát mutatja be, az 1. táblázat a mért „h” löket értékeket foglalja össze.

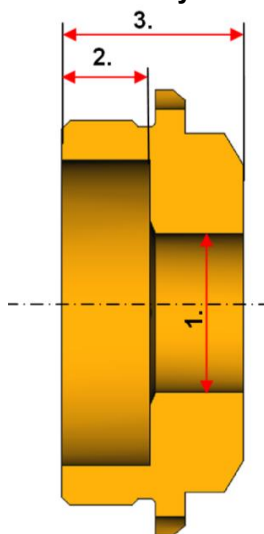
5. ábra: a zárócsavar mérési helyei

A fékezőszelepből kiszerelésre került a vezérlőhüvely, a zárócsavar, majd ezeken az alkatrészekon előkészítés után geometriai mérések lettek végezve. A mérési helyeket az 5, 6. ábrák mutatják be, a mérési eredményeket a 2, 3, 4 táblázatok foglalják össze. A mérések digitális kijelzésű tolómérővel lettek elvégezve. A legnagyobb játék értéke az alkatrészek természetes kopásából adódott.

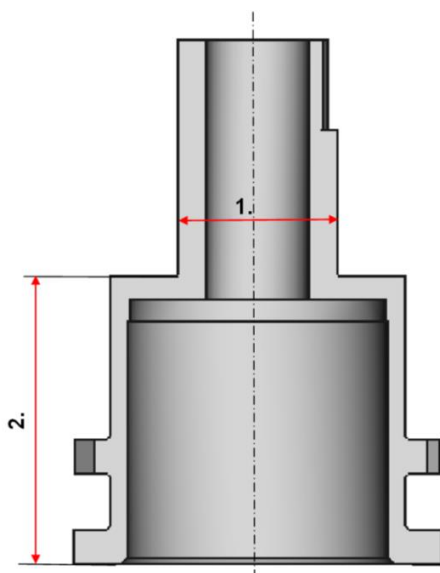
6. ábra: a vezérlőhüvely mérési helyei

A szűrőpróba szerint kiválasztott fékezőszelep alkatrészeinek geometriai mérése során a Vb. megállapította, hogy a vezérlőhüvely és a zárócsavar közötti legnagyobb játék „NJ”, az előírt határméreteken belül volt. A mérés során a gyorstöltő szelep nyitási lökete 0,11 mm-rel volt nagyobb a megengedett legnagyobb értéknél. Ennek ellenére a löketjátéka az előírt tűrésmezőn belül volt. A Vb úgy ítéli meg, hogy nem ez az egy méreteltérés okozta a rendellenes működést.

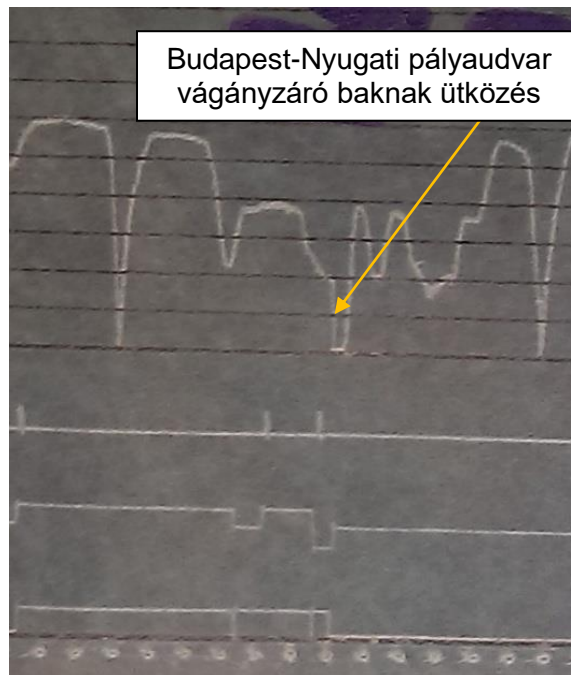
7. ábra: a 432 343 mozdony szalagos regisztrátum részlet

A mozdony adatrögzítőjének és az MFB adatainak elemzése alapján a Vb megállapította, hogy a vonat a Nyugati pályaudvarra érkezésekor a fékezőszelep üzemi fék állásában a légfék fővezeték nyomása 5.98 bar értékre emelkedett, majd 4.47 bar-a csökkent. Ennek hatására a vonat sebessége kb. 37 km/óra sebességről kb. 22 km/óra sebességre csökkent és ezzel a sebességgel érkezett a peron elejéhez. E rendellenes nyomásemelkedést a mozdonyvezető nem észlelte.

Az ütközést megelőző 16. másodpercben a fékezőszelep ismételt üzemi fék állásában a fővezeték nyomása 5.97 bar emelkedett, majd lassú ütemben 4.17 bar nyomásra csökkent, ennek hatására a vonat sebessége kb. 17 km/óra sebességre csökkent. Ekkor gyorsfékezés következett be, a vonat sebessége kb. 14 km/óra csökkent és ezzel a sebességgel, fékezve az ütközőbagnak ütközött.

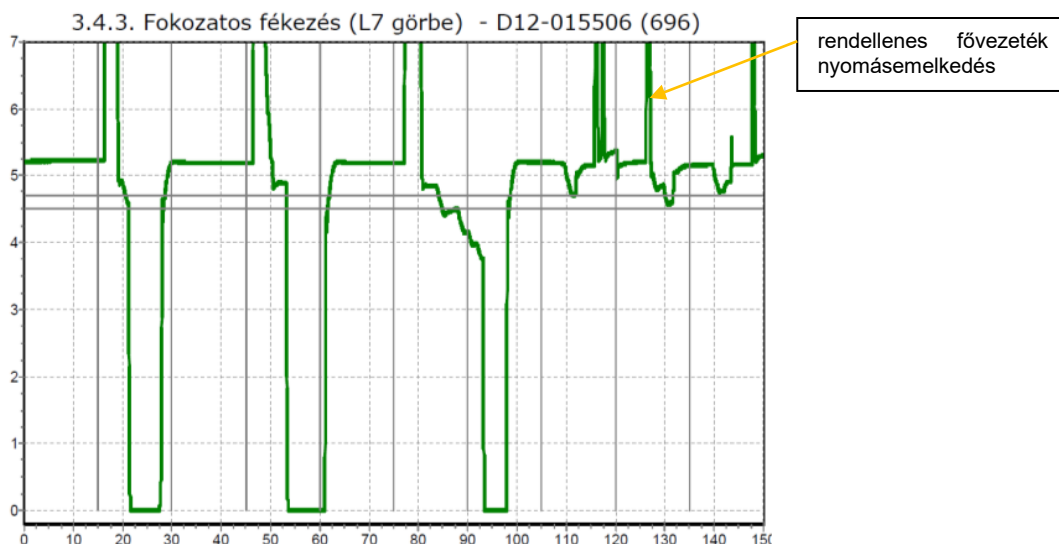
8. ábra: a próbapadon végzett második vizsgálat diagramja (fővezeték nyomás, idő)

A fékezőszelep első próbapadi vizsgálatkor a technológiai előírásoknak megfelelően működött, amelyről diagram készült. Ismételt próbák során a fékezőszelep működtető karját az üzemifék állásában kissé lefelé nyomva (függőlegesen terhelve) a fővezeték nyomása az üzemszerű érték fölé emelkedett. A 8. ábra a második próba során a megnövekedett fővezeték nyomást mutatja be.

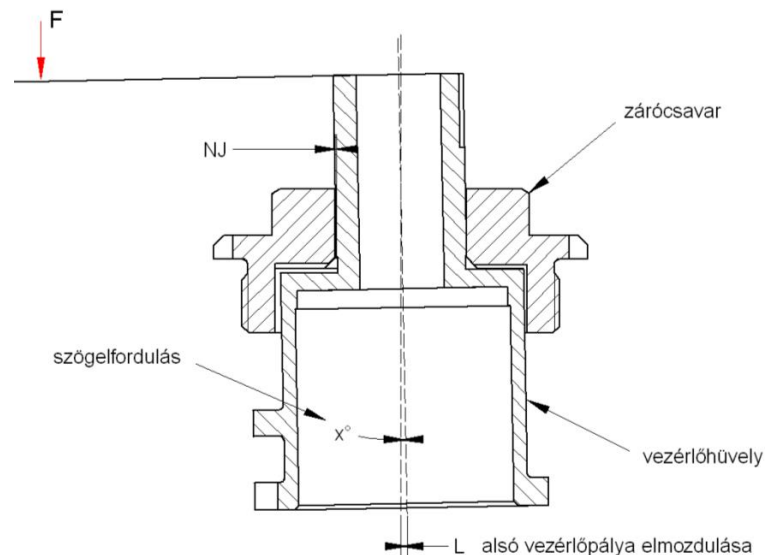
9. sz. ábra: a vezérlőhüvely elmozdulása a fékezőkar lenyomásának hatására

A balesetet okozó 696 számú fékezőszelep vizsgálatkor megállapításra került, hogy az üzemifék állásban, a működtető kar lenyomásának hatására a vezérlőhüvely a függőleges helyzetéből oldalra billent. A vezérlőhüvely oldalirányú elmozdulásának hatására a görgős szelepemelőt megnyomta és az a gyorstöltő tányérszelepet kinyitotta. A nyitott szelepen keresztül vezérlőlevegő áramlott a gyorstöltő szervhez, aminek hatására a fővezeték nyomása 5 bar fölé emelkedett.

A Vb a mérések, számítások kiértékelése során arra a következtetésre jutott, hogy a fékezőszelep rendellenes működése az alábbiak miatt következett be. A töltő-oldó állásban a szelepemelő görgő a vezérlőhüvely R 32,5 mm pályarészével érintkezett, ekkor a szelep lökete 1,11 mm volt. A vezérlőhüvely menet állásba történő fordításával a szelepemelő görgő az R 30,5 mm pályarészre gördült, a tányérszelep zárt állásába került, a löketjátéka 0,89 mm-re adódott. A fékezőkar függőleges irányú lenyomásának hatására a vezérlőhüvely el tudott billenni a zárócsavar furatában a köztük lévő NJ legnagyobb játék mértékében. Ez azt eredményezte, hogy a vezérlőhüvely alsó pályarésze 1,34 mm ívhosszon elmozdult. Az elmozdulás hatására a 0,89 mm löketjáték végén a gyorstöltő szelepet kinyitotta.

A vezérlőhüvely elmozdulását a 9. számú ábra, a gyorstöltő szelep rendellenes működését a 10. számú ábra mutatja be.

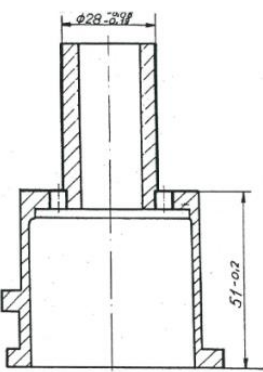
11	Vezérlőhüvely 3A 36472 564-5013

<p>Vezérlőpályák kopása, berágódása Váll kopás $\varnothing 28$ d11-es átmérő kopása $\varnothing 5,2$ furat kopása</p>	Szemrevételezés Mérés Idomszeres ellenőrzés A vezérlőpályák méret, alak és helyzetpontosságának ellenőrzése Tolómérő 150/20 MSZ 4986 Mikrométer 25-50 mm méréstartománnyal D2-es vezérlőhüvely ellenőrző készülék: VIII-63	Az alkatrészrajzon van feltüntetve $\varnothing 5,2$	$\varnothing 28 -0,3$ kopás: 0,1 51 -0,2 / -0,4 kopás: 0,2 mm $\varnothing 5,3$ Megengedhető vezérlőpálya kopás sugárnyában: 0,4 mm A helyi sérülések értéke nem haladhatja meg a 0,4 mm-t.	A vezérlőharangot az ellenőrző idomszerbe helyezve fényrés vizsgálattal ellenőrizni kell a kopásokat és helyzetpontosságot a kar négyesége, a menesztőárcsák furatai és a két vezérlőpálya együttesén. A megengedett kopáson belüli sorják, egyenetlenségek köszörléssel, vagy reszeléssel kigazdíthatók. Az $\varnothing 5,3$ mm-t meghaladó furatméretet meghaladó kopás esetén az alkatrészt cserélni kell. A vezérlőharang ellenőrző készülék használatát a fényképes melléklet 1 - 4. ábrái szemléltetik.

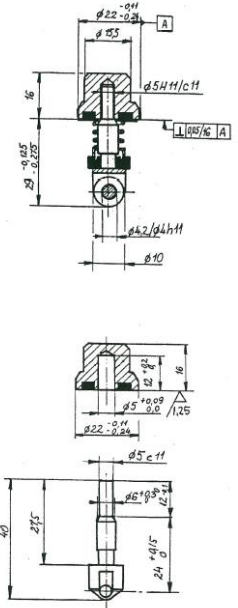
<p>Gyorsító szelep, szeleptányér 4A 361602 – 593-9019; nyomórugó 4A 30159/14 – 590-5009; persely 5A 31855 – 567-5011; görgő 5A 31463 – 570-5011; görgős tengely 5A 31464 – 575-5009; hornyos gumigyűrű 4A 50989 – 663-7002; szelepmelő 4A 30217/2 – 550-5007</p>

<p>Szeleptányér átmérő kopás Tömítőfelület sérülés, benyomódás Görgőtengely kopás</p>	<p>Szemrevételezés Mérés</p> <p>Tolómérő 150/20</p> <p>Mikrométer 0 – 25 mm méréshatárral</p>	<p>Szeleptányér magassága: 16 átmérője: $\varnothing 22 -0,11/-0,24$</p> <p>A szeleptányér tömítő felülete és a vezérpálya távolsága: 29 -0,125/-0,275</p> <p>$\varnothing 5 +0,09$</p> <p>$\varnothing 5 -0,07/-0,145$</p>	<p>A görgő és a görgőtengely között megengedhető maximális játék: 0,6 mm.</p> <p>A szeleptányér tömítő felület és a vezérpálya távolsága: 29 -0,25/-0,40</p> <p>A szeleptányér csiszolás utáni magasság csökkenése: 0,5 mm. Mérete: 15,5 mm.</p> <p>A szeleptányér átmérője: $\varnothing 22 -0,21/-0,34$ kopás: 0,1 mm.</p> <p>A maximális benyomódás 0,4 a sérülési nyom 0,2 mm lehet.</p> <p>A szelepszár és a szeleptányér furata között a maximális játék 0,2 mm.</p> <p>A szelep nyitó lökete: 1 -0,5 mm.</p>	<p>A szeleptányér 0,2 mm-nél mélyebb helyi sérülését, 0,4 mm-nél mélyebb körkörös benyomódását csiszolással kell kijavítani, úgyelve a rajzon megadott merőlegességi tűrésre és az eltávolítható rétegvastagságra. A szeleptányér magasságának csökkenésével azonos mértékben kell a szelepmelő hosszát is csökkenteni. A szelepmelő a tányért az $\varnothing 6$ mm-es gallérjával emeli.</p> <p>A szelepmelő görgő játékát a gyorsfék szelepnél leirtak szerint kell ellenőrizni. Az esetleges hibajavítás is az ott közölt módon történhet. A szelepen végzett javítások a beépített helyzetre előírt nyitólöketet csak a túrértelen belül módosíthatják.</p> <p>A hornyos gumigyűrűt cserélni kell.</p> <p>A hornyos gumigyűrű felragasztása IS 496, illetve Loctite 406 ragasztóanyag felhasználásával lehetséges.</p>
