KÖZLEKEDÉSBIZTONSÁGI
SZERVEZET

ZÁRÓJELENTÉS

2015-0674-5
Vasúti baleset

Kecskemét
2015. július 7.

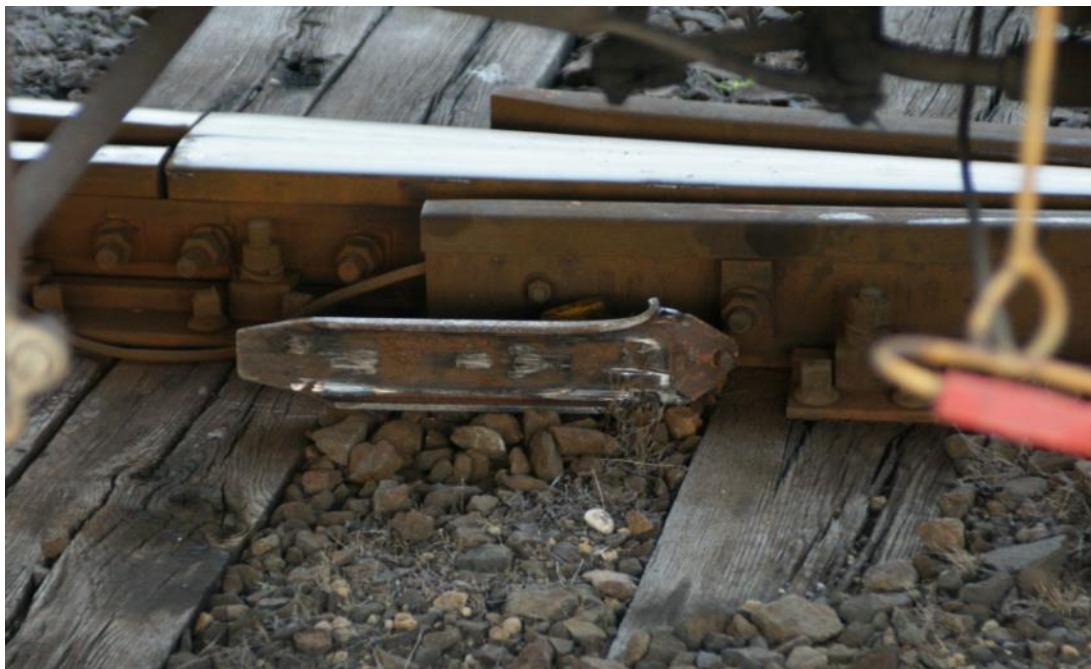
A baleset helyszíni vizsgálata során a 28 sz. váltó kereszteződésében, a sínszálak között egy hosszú csúszási nyomot és az elakadás jellegzetes roncsolódásának jelét viselő rögzítősaru volt fellelhető. A Vb a siklás okaként a vonat kereke alatt hagyott rögzítősarut határozta meg.

3. ábra A helyszínen talált rögzítősaru.

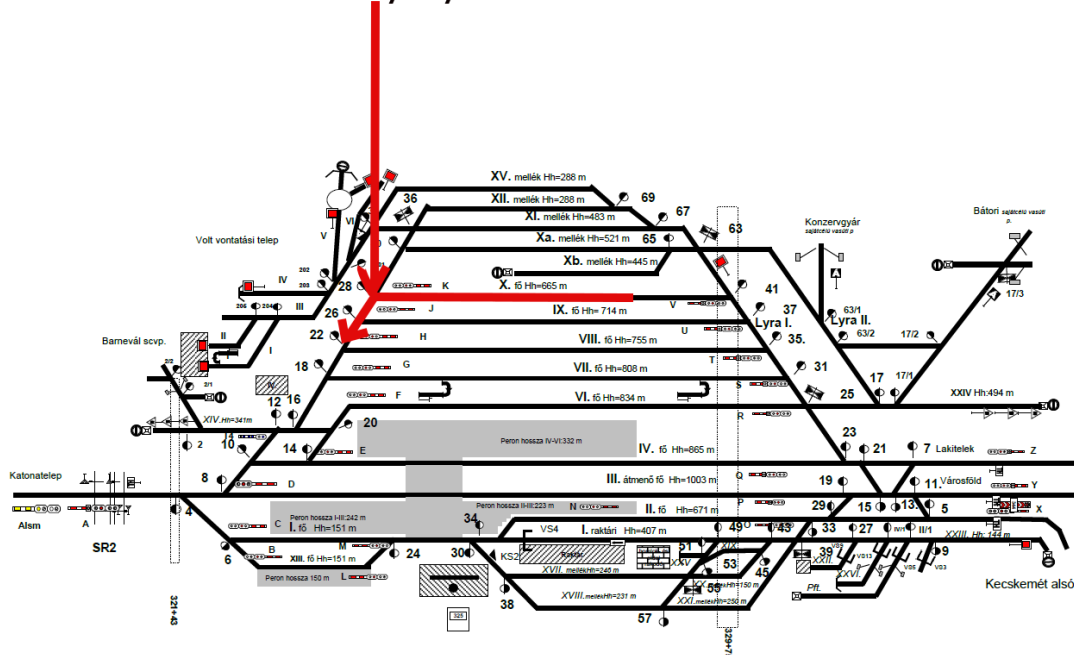
4. ábra Az esemény helyszíne.

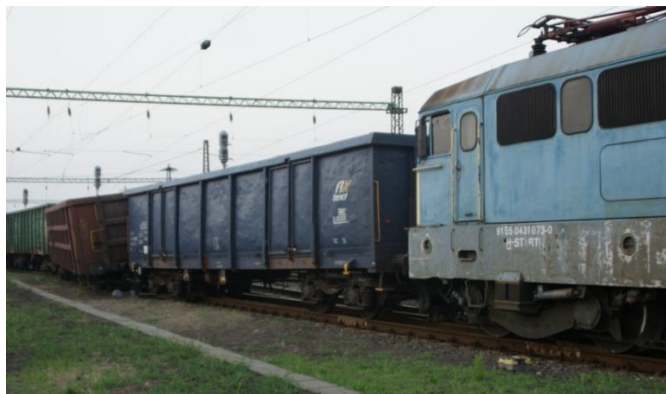
A siklás következtében a vonatba elsőként és másodikként besorozott 33 56 596 5137-6, illetve 33 80 534 2381-4 pályaszámú kocsik kismértékben megrongálódtak.

5. ábra: a kisiklott járművek

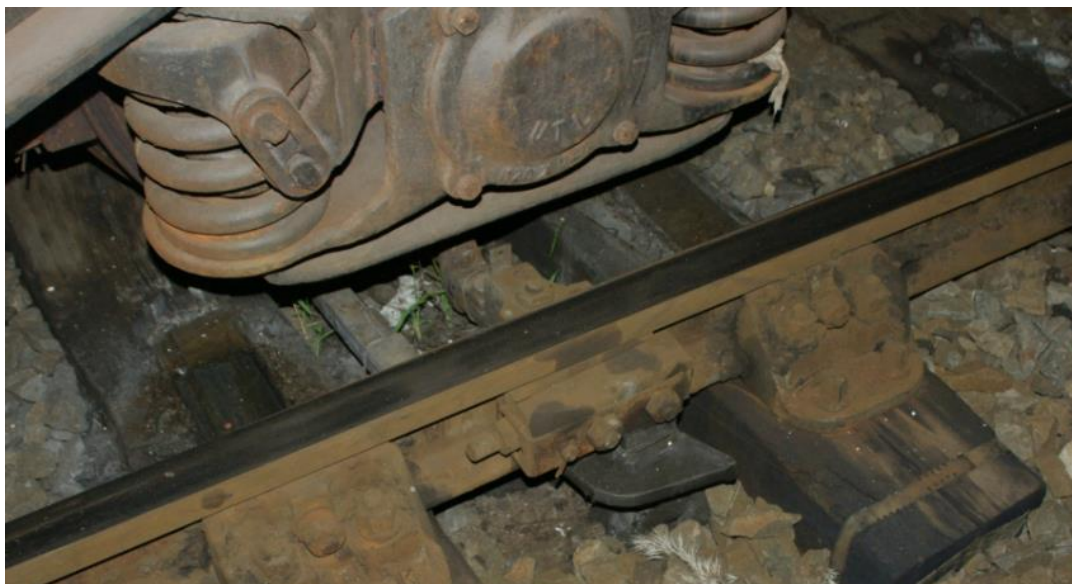
Kecskemét állomás 28 sz. váltó állító- és összekötőrúdjai deformálódtak, a váltó alátámasztását biztosító talpfák rongálódtak. A 26 sz. váltó rudazata és porvédő lemeze szintén rongálódott. A váltóállító hajtóművek egyik kitérőben sem rongálódtak meg.

6. ábra: A jármű kereke a váltó rudazatán

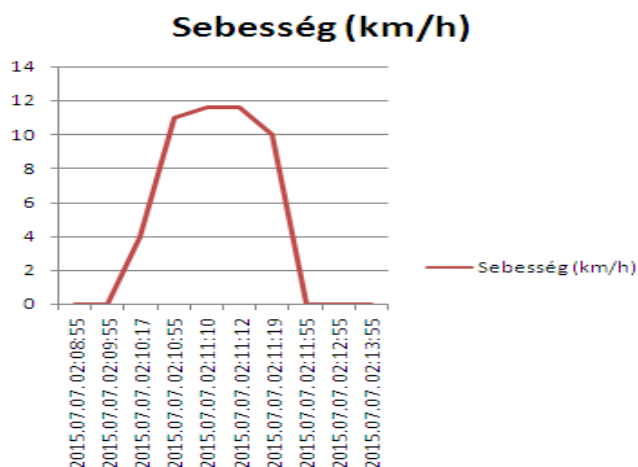
A 91 55 0431 073-0 pályaszámú vontatójármű mozdonyfedélzeti berendezése által rögzített adatok szerint a mozdonyvezető nem lépte túl a vonatra, illetve a pályára engedélyezett legnagyobb sebességet, így a vonat továbbításával kapcsolatos tevékenysége a baleset bekövetkezésében nem játszott szerepet.

7. ábra A mozdonyfedélzeti berendezés által rögzített sebesség adatok

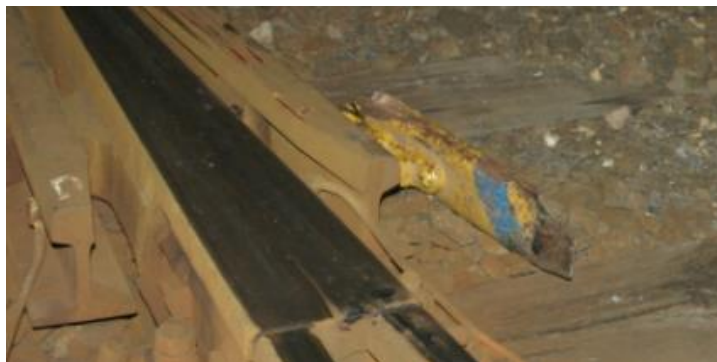
kedvezőtlen világítási körülmények között nehezen észlelhetővé vált, a nem az előírt helyen alkalmazott eszköz felfedezésére az esély a megfigyelő és a saru közötti távolság növekedésével egyre inkább csökkent.

A jármű kereke alá szorosan behelyezett saru csak akkor észlelhető, ha közvetlenül a kerék mellett tartózkodó munkavállaló kifejezetten benéz a jármű alá. Ehhez természetesen először oda kell mennie a járműhöz, aktívan és tudatosan kell keresnie a rögzítő- vagy féksarut.

9. ábra: az érintett rögzítősaru az eseményt követően

A Vb megítélése az észlelhetőséget segítené a rögzítősaruk festésének szükség esetén történő felújítása, vagy azok kialakításának olyan megoldása, amely nagyobb távolságból is megfigyelhetővé teszi a sarut. Erre egy példát mutat be a 10. ábra.

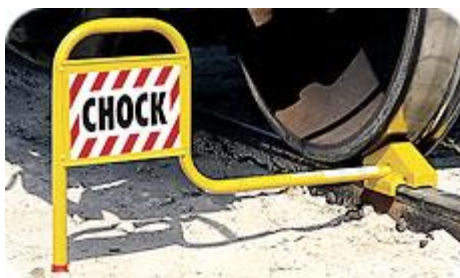
10. ábra: távolról észlelhető rögzítősaru (forrás: www.rail-chocks.com)
