**KÖZLEKEDÉSBIZTONSÁGI
SZERVEZET**

ZÁRÓJELENTÉS

**2015-757-5
VASÚTI BALESET**

**Komárom
2015. július 28.
42200 sz. vonat**

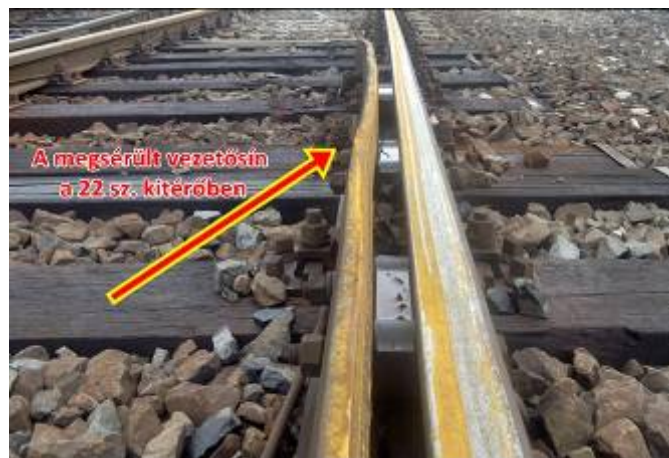
4. ábra: Megrongálódott vasúti pálya az eset helyszínén

A 22 sz. átszelési kitérő egyik vezetősínje meggörbült. Az eset helyszínén a vasúti pálya mintegy 50 méter hosszban megrongálódott.

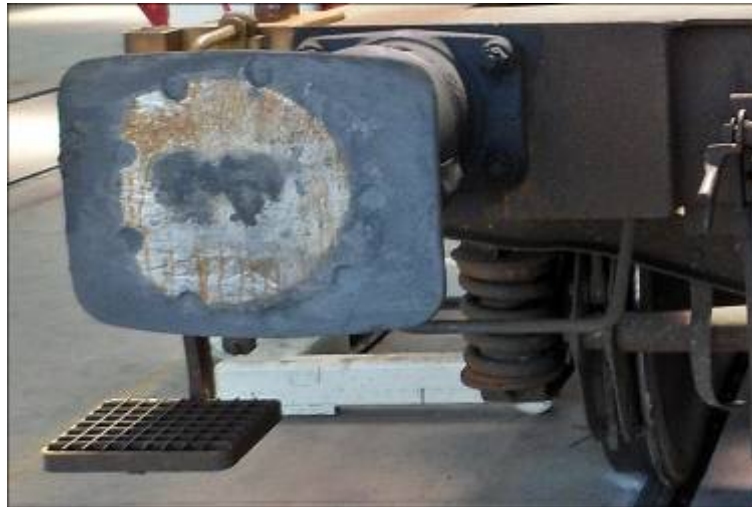
5. ábra: Kenetlen ütközőtányér a telephelyen

- A 37 80 456 6495-0 psz. kocsin egy darab oldalsó csúszótám törött.
- A 37 80 456 6497-6 psz. kocsinak a 3-as és 4-es nyomkarimái sérültek, az ütközőtányérok kenetlenek. Az ütközőtányérokon mély bemaródások láthatóak.

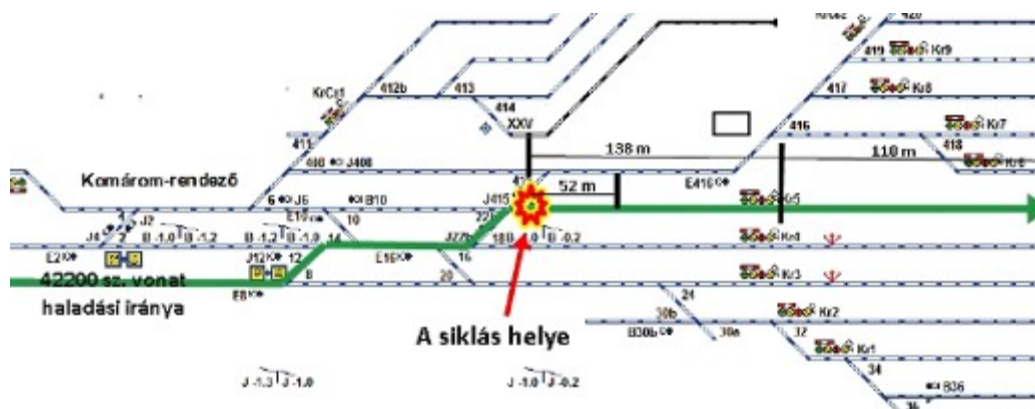
6. ábra: A 42200 sz. vonat útja az állomáson

A megállást követően a vonat eleje a Kr5 jelű kijárat jelzőtől 110 méterre volt.

A kényszerfékezés során a tehervonat 8., 9. és 10. kocsija kisiklott. A siklott járművek a siklás helyétől a teljes megállásig 52 méter utat tettek meg, megrongálva a vasúti pályát.

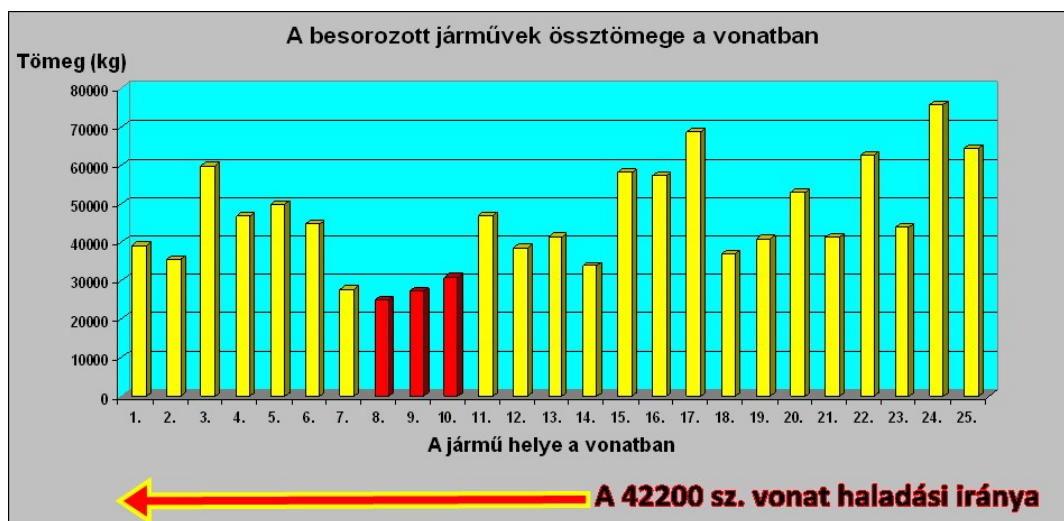
7. ábra: A besorozott járművek tömege

A Vb rendelkezésére bocsátott vonatterhelési kimutatás és kocsijegyzék tanúsága szerint a besorozott járművek elegytömege 24,95 tonna és 75,73 tonna között változott.

(A siklott kocsik vörössel jelölve.)

Mivel a kisiklott kocsik voltak a vonatban a legkönnyebbek (7. ábra), a fenti kedvezőtlen terelőerő-kocsisúly arányok is éppen e kocsiknál jöhetnek létre.

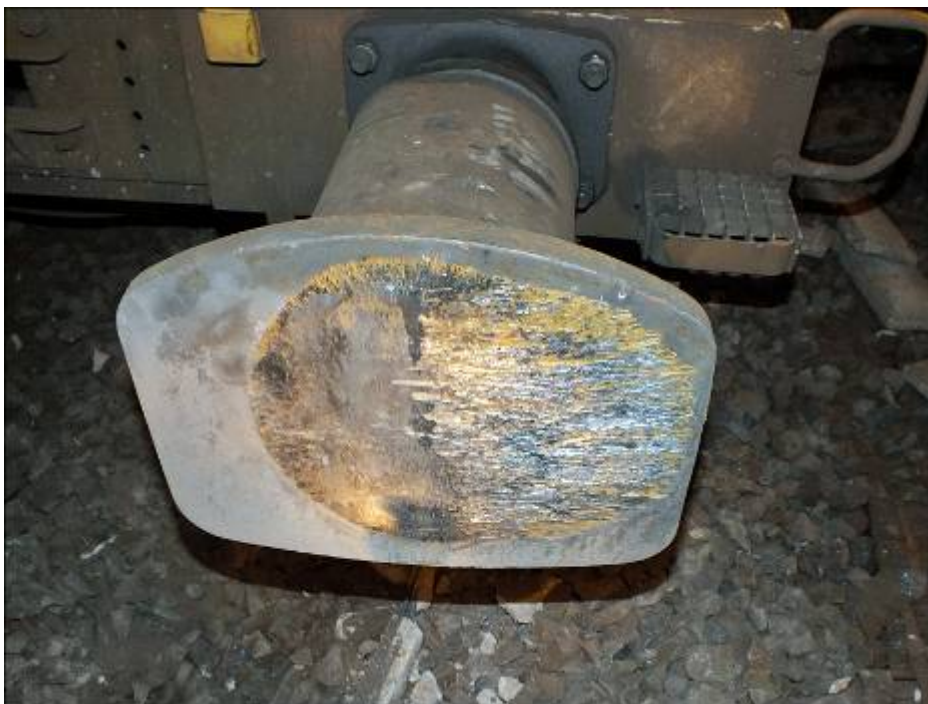
8. ábra: Kenetlen rugótányér, csorodásokkal az egyik siklott járművön

Az esetet követő helyszíni szemle során megállapítást nyert, hogy a vonatba besorozott járművek közül többnek is – köztük a siklott járműveknek is – az ütköző rugótányérjai kenetlenek voltak. Egyes rugótányérok érintkezési felületein fémcsorodások voltak felfedezhetőek.

Ezek a csorodások a vonatközlekedés során fellépő ütközők között száraz (kenetlen) súrlódásos kapcsolat eredményeként keletkeztek. A nem kellő mértékben kent rugótányérokra adott esetben az egymáson való elmozdulást, ezáltal az ívbeállást korlátozták.

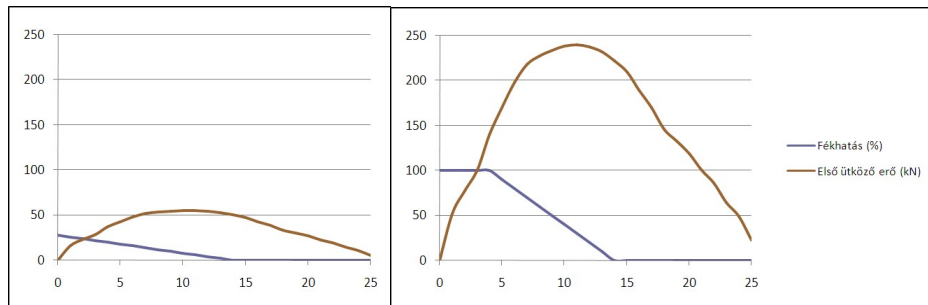
9. ábra: hosszirányú erők a fékhatás kialakulása közben

Minden fékezési mód esetén fennáll, hogy a fékhatás terjedési- és felfutási ideje miatt a vonat elején lévő kocsik hamarabb fékeznek be, mint a végén lévők, ezért ilyenkor a vonat végén lévő kocsikat az előrébb lévők, az ütközőkön átadott erővel fékezik. Az ütközőkön átadott erők elméleti modellben számított értékeit a 9. ábra mutatja be, a fékhatás kialakulása közben lassabb (bal) és gyorsabb (jobb kép) működésű fékre.

Az ábra jól mutatja, hogy a vonat egy közbelső pontján kimagasló hosszirányú erő alakul ki (ennek helyzete együtt változik a fékhatás terjedésével), ráadásul gyors működésű féknél – amint a vonat is ilyen üzemmódban közlekedett – ez az erő sokkal magasabb.

Mivel nem ismertek a vonat fékberendezésének pontos működési adatai, a diagramokban látható értékek csak egy elméleti modell adatai, ám azt jól szemléltetik, hogy – egyenletes tömegeloszlás esetén – a kocsi súlyának akár felét is elérheti a hosszirányú erő.

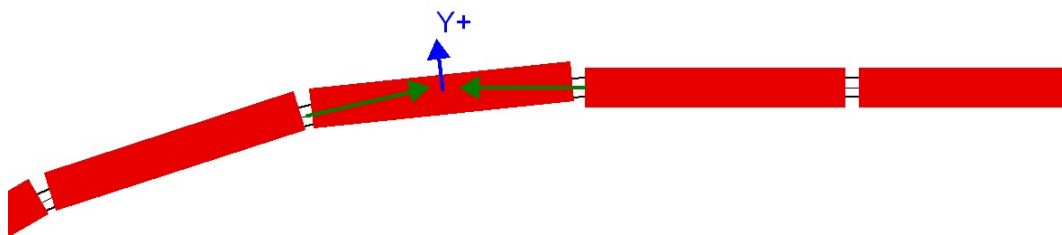
10. ábra: hosszirányú erők hatása egy ívben haladó kocsira

Az ívben haladó kocsik ütközőin megjelenő hosszirányú erők hatásvonalja nem azonos, nem lesznek párhuzamosak sem, ezért oldalirányú eredő erejük lesz, amely a terelőerőt (Y) növeli (10. ábra). Az adott átszelési kitérőben alkalmazott ívviszonyokat figyelembe véve, 200 m ívsugarban a hosszirányú erő 20%-a lesz többlet terelőerő.
