**KÖZLEKEDÉSBIZTONSÁGI
SZERVEZET**

ZÁRÓJELENTÉS

Vasúti balesetek

Sopron és Sopron országhatár között

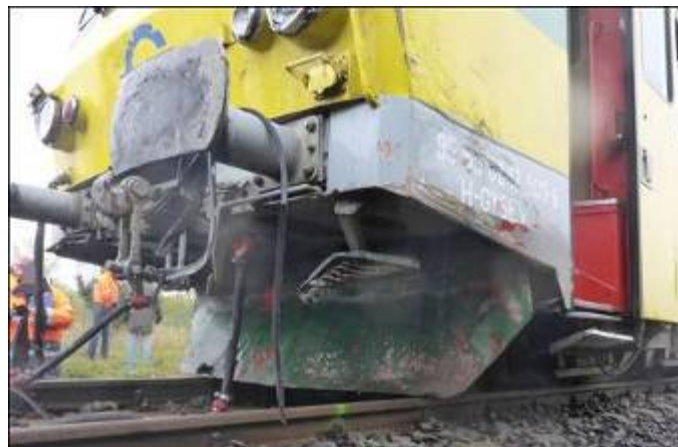
Az esetek következtében a vonatok motorkocsijai szolgálatképtelenné váltak.

3. ábra: A megrongálódott vasúti vontatójármű (2015. október 7.)

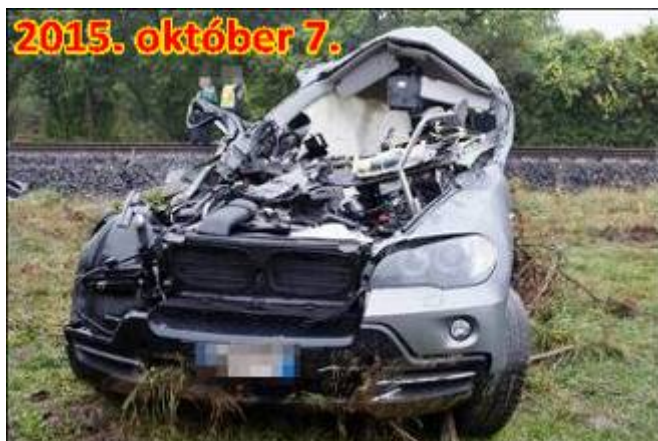
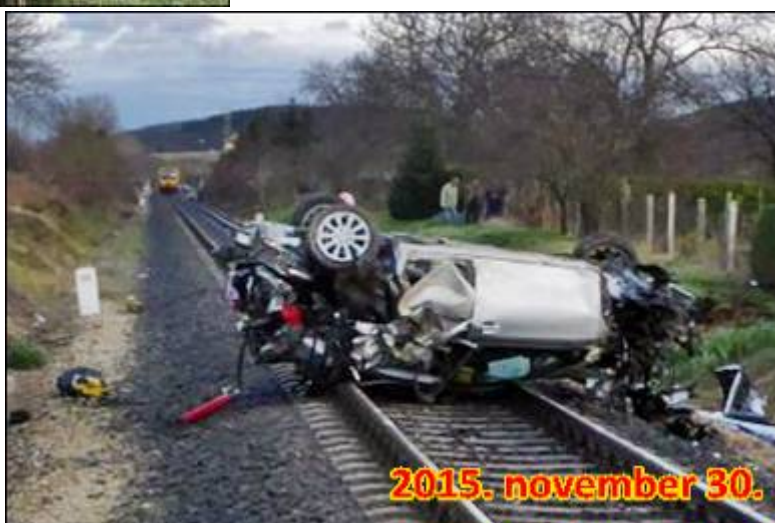
4. ábra: Az esetekben érintett személygépkocsik totálkárossá váltak

Az esetben részes személygépkocsik súlyosan megrongálódtak, totálkárossá váltak.

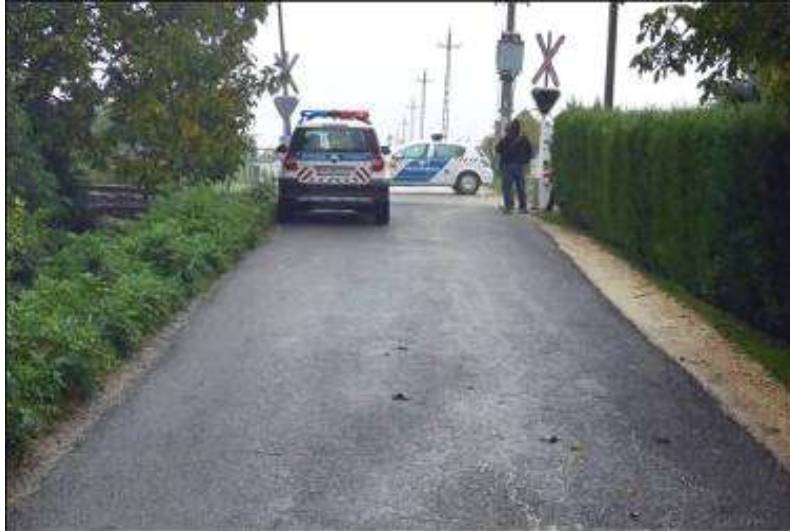
A gépjárművek haladási irányából a szintbeli keresztezésre figyelmeztető sávos távolságjelző táblák el voltak helyezve, azok tiszták, felismerhetőek voltak.

Az AS270 jelű fénysorompó-berendezés jelzőoszlopa kellő távolságból észlelhető, az azon lévő jelzési kép – a LED-es optikának köszönhetően – működő fényjelző-készülék esetén egyértelműen megfigyelhető.

5. ábra: Az útátjáró az esetben részes személygépkocsi haladási irányából. (2015. október 7.)

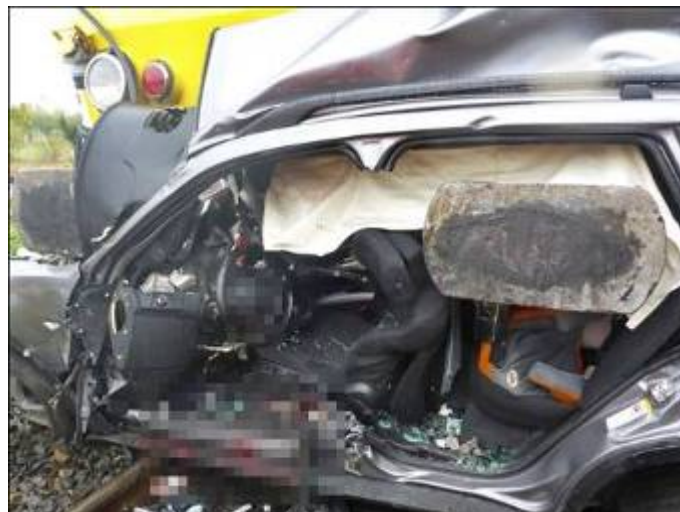
Az első ütközés (2015. október 7.) során a személyvonat motorkocsijának ütközői a gépkocsi jobb oldalát találták el. A jobb oldali ütköző a jobb első keréknél, a bal oldali ütköző a jobb hátsó ajtónál érte el a személygépkocsit. Az ütközést követően a vasúti jármű a személygépkocsit maga alá gyűrte és a teljes megállásig maga előtt tolta.

6. ábra: A személygépkocsi összeroncsolódott utastere

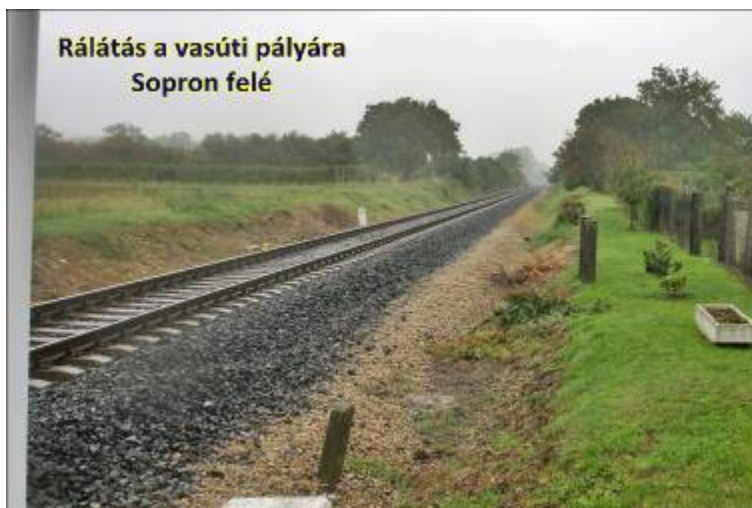
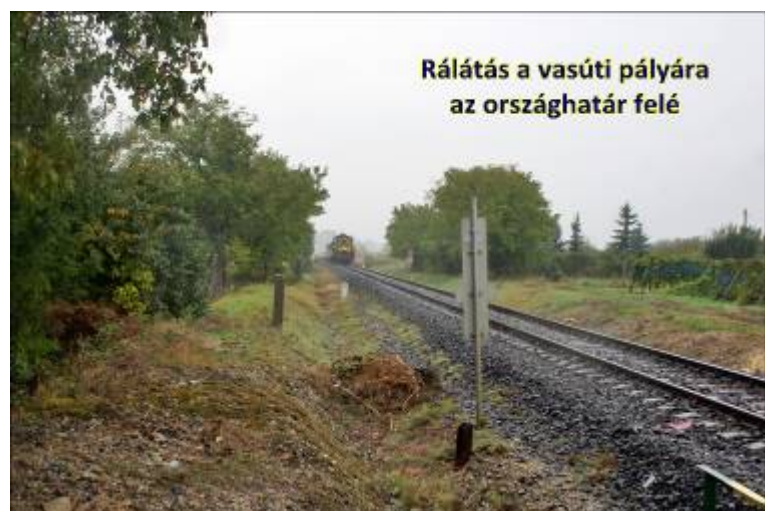
A csökkentett rálátási háromszög az érkező vonatok irányába biztosítva volt.

8. ábra: Rálátás a vasúti pályára

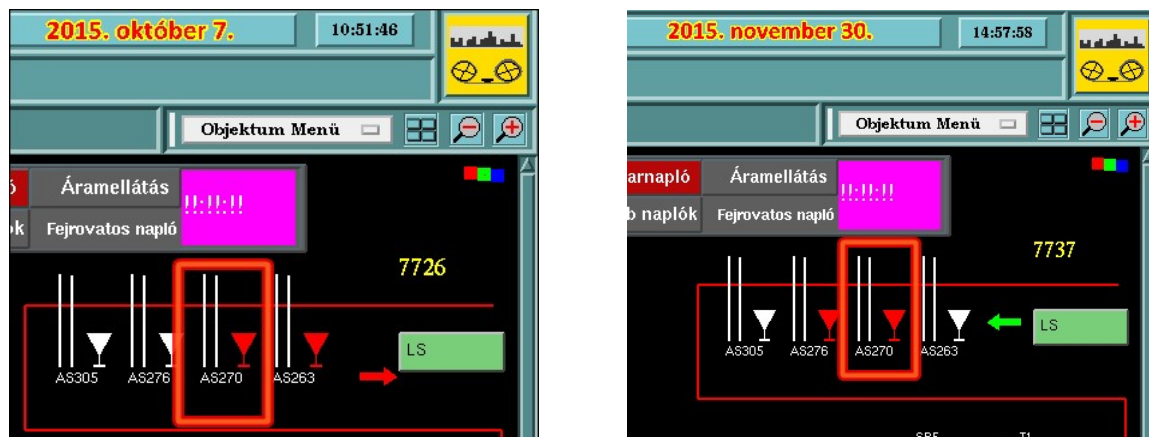
Az esetek idején a fény sorompó-berendezés jól működött. Az első esetet megelőzően az AS270 jelű sorompóhoz kapcsolódó külső beavatkozás - számlált kezelés - a szolgálati hely biztosítóberendezésén 2015. szeptember 25-én 14 óra 43 perckor volt – a Hibaelőjegyzési Könyv tanúsága szerint – a biztosítóberendezési szakszolgálat kérésére.

9. ábra: Az AS270 jelű sorompóberendezés működése az állomási biztosítóberendezés által rögzítve

A sorompó-berendezés megfelelő működését mindkét esetben alátámasztják a biztosítóberendezés adatrögzítőjéből kinyert adatok. (9. ábra)

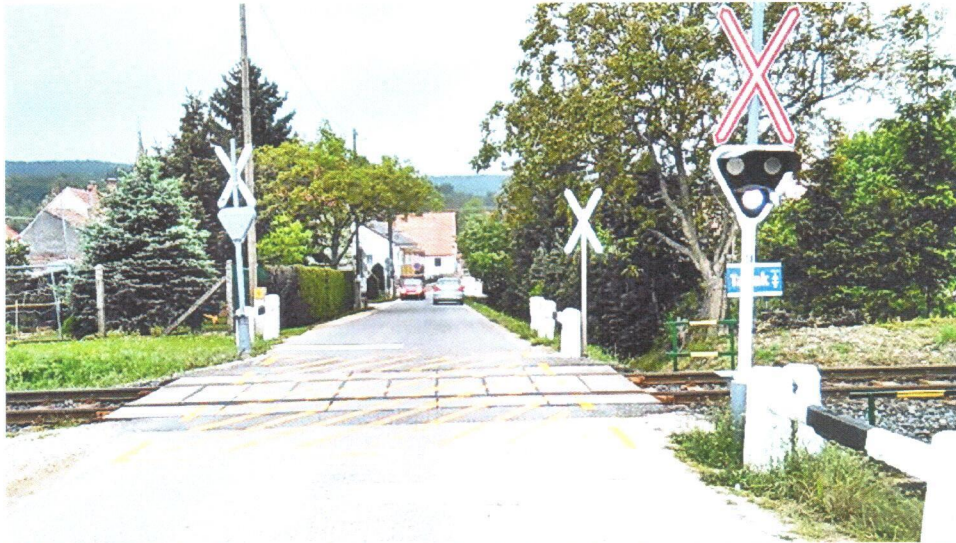
10.ábra: A szintbeli keresztezés az útburkolati jelek és a baloldali „Vasúti átjáró kezdete”-jelzőtábla elhelyezése után

- A GySEV Zrt. a baloldalra „Vasúti átjáró kezdete” jelzőtáblát ki fogja helyezni.

- A „megállás helyét jelző vonal” és a „Különösen veszélyes hely” útburkolati jelek felfestését – az időjárási viszonyoktól függően – a 2016 tavaszán elvégzik.
