KÖZLEKEDÉSBIZTONSÁGI
SZERVEZET

ZÁRÓJELENTÉS

2016-0027-5

Vasúti baleset / Mozgó jármű okozta személyi sérülés

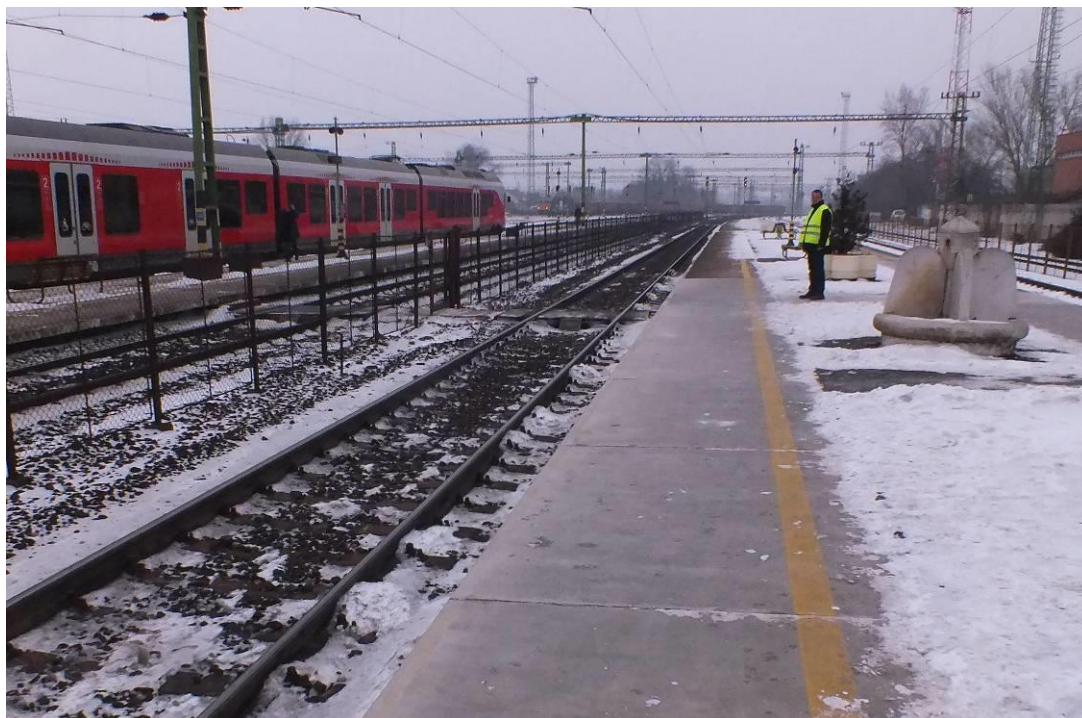
3. ábra: a hóviszonyok az eset helyszínén (másfél órával később készült kép)

A téli időjárásban a mozgó járműről való leugrás különös veszélye a havas, jeges peronon való elcsúszás lehetősége. Jelen esetben ez nem állt fenn, a peron a Vb helyszíni szemlélén takarított, száraz volt.

Mivel a peronon a sérült vérnyomai is fellelhetők voltak, kizárható, hogy az eset után történt volna annak takarítása.

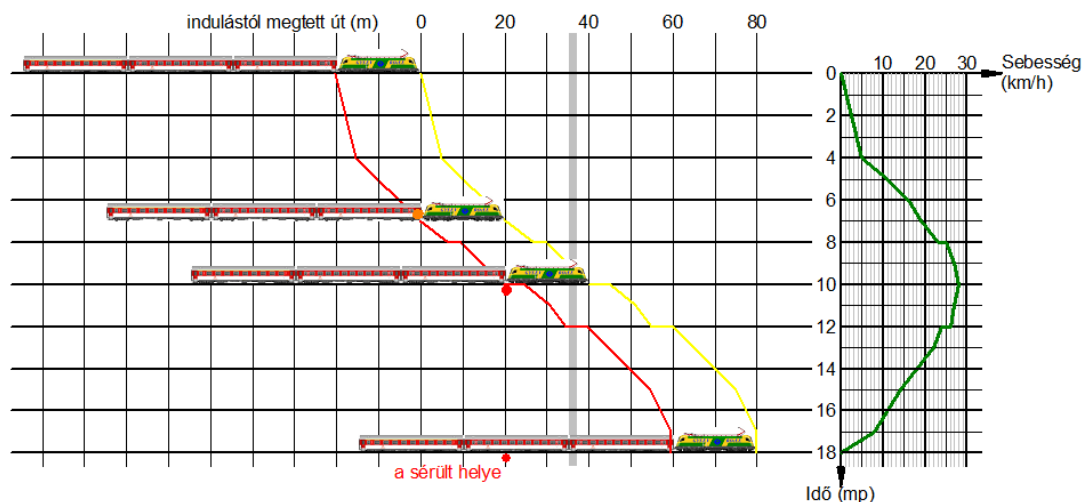
A vonat a Tatabányáról való indulás után a legnagyobb sebességet (28 km/h) 40 m úton, 10 másodperc alatt érte el. Ezt követően további 40 m-en, 8 másodperc alatt állt meg.

Mivel a legnagyobb sebességnél már lassulást is rögzített a menetíró berendezés, a mozdonyvezetőnek ezt megelőzően kellett a vészhelyzetet, az ajtó kinyílását észlelnie majd kivezérelni a fékhatást. Erre kb. 3 másodpercet számítva becsülhető a vészhelyzet észlelésének helye, ideje (4. ábra).

4. ábra: a vonat mozgása

A fenti számítás azonban azt mutatja, hogy a kocsi ajtaja már 10 km/h fölött nyílt ki, a reteszelés tehát nem működött, amit a kocsi mozgáspróbái igazoltak is (1.14). A későbbi vizsgálatok azt is kimutatták, hogy a hiba nem a reteszelésben, hanem általában az ajtó sebességfüggő vezérlésében volt, semmilyen sebességfüggő funkció nem működött. Az ajtó ezen hibája alapvetően hozzájárult az eseményhez, nem akadályozta meg az utas helytelen magatartását.
